自研センターニュース 令和3年1月15日発行
毎月1回15日発行(通巻544号)

トヨタ ヤリス (MXPH10) 構造調査

トヨタ ヤリス (MXPH10) 前部衝突の損傷診断

トヨタ ヤリス (MXPH10) 前部損傷の復元修理

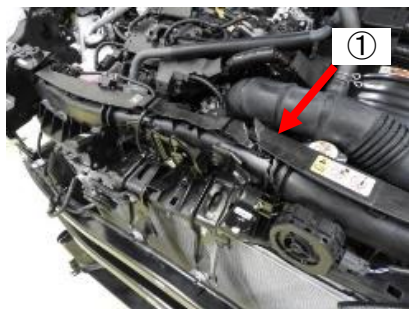
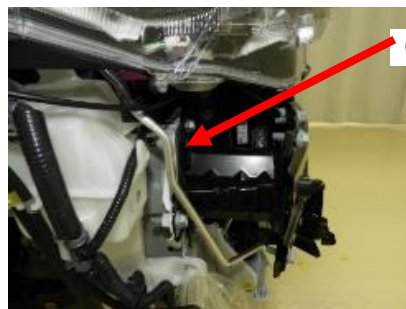
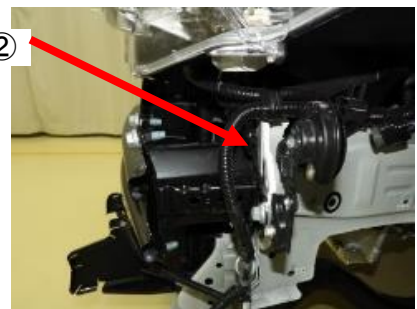
フードは中央部で左右均一に折損していることから、12時方向の入力があったと推察できます。その他パネルの間隙も左右差はほとんどありません。

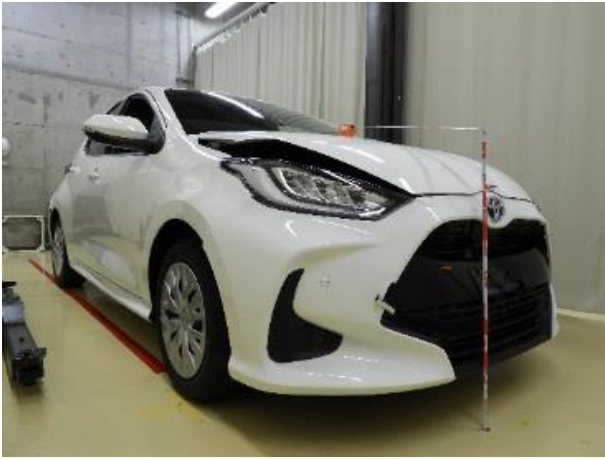
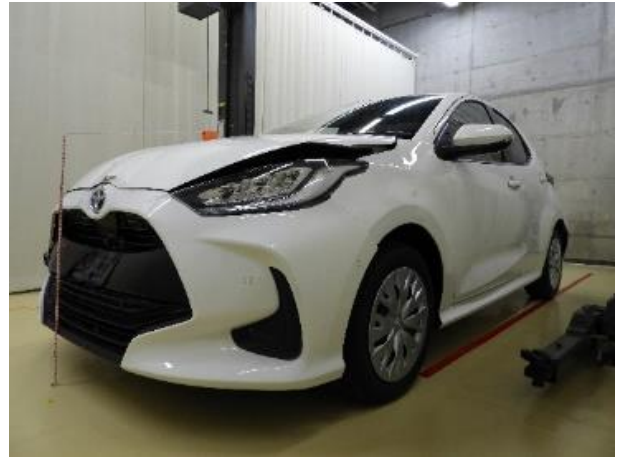
フロントバンパカバーが押し込まれたことで、フロントフェンダパネルとの勘合が外れて衝撃を逃がしています。右フロントフェンダパネルと右フロントドアパネルとの間隙は正常ですが、左側はフロントフェンダパネルが後退し、上部にフロントドアパネルとの干渉の跡がありました。

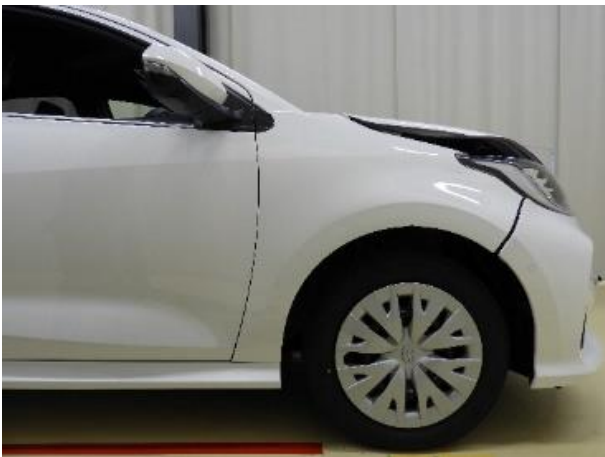
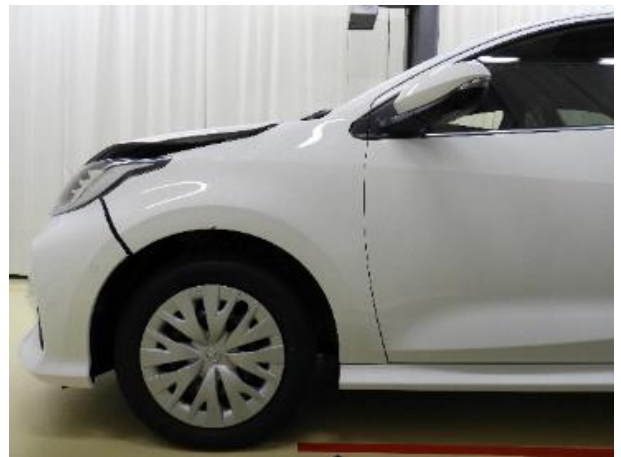
左右フロントフェンダパネルはヘッドランプ後退による前端部に変形があり、中央部にも歪が発生しています。左フロントフェンダパネルは後退に伴い、左フロントドア上部と干渉痕が確認できました。

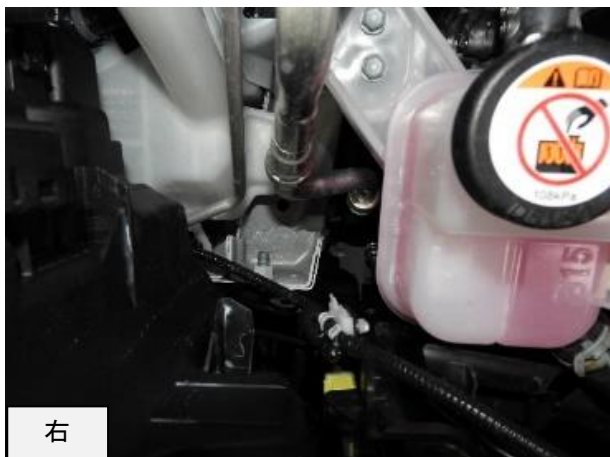
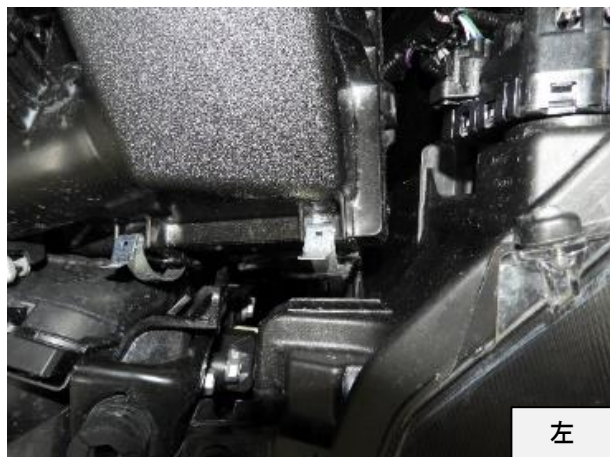
赤枠が今回の着力部位です。フロントバンパラインホームメント以下は損傷がありません。

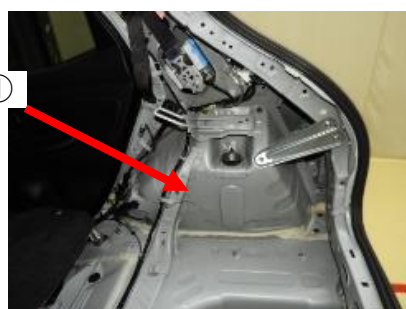
バックドアパネル下部への着力がありますが、左右方向への変位はありません。その他パネルの間隙も左右差がないことから、6時方向からの入力があったと推察できます。

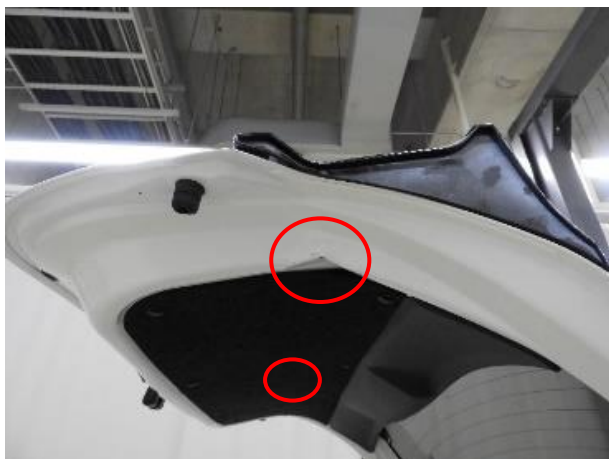
ボデーロウバックパネルが押し込まれたことで、室内トリムが浮いています。

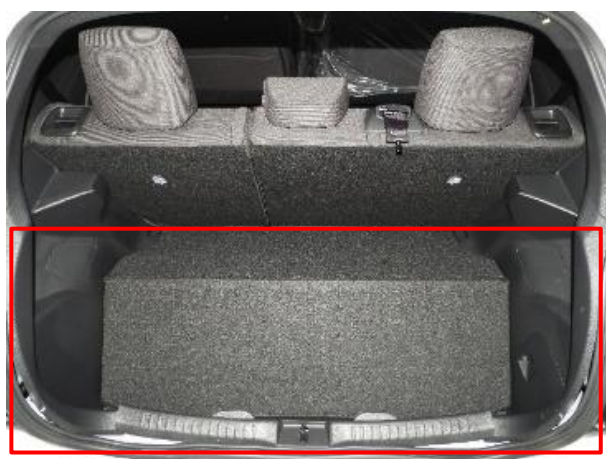
ボデーロウバックパネルに押し込まれてデッキフロアリアボックスは外れません。

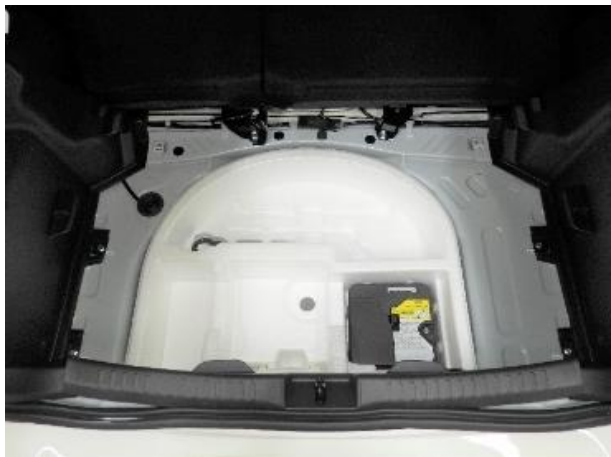
バックドアウェザーストリップを外すとボデーロウバックパネルの変形が確認できました。

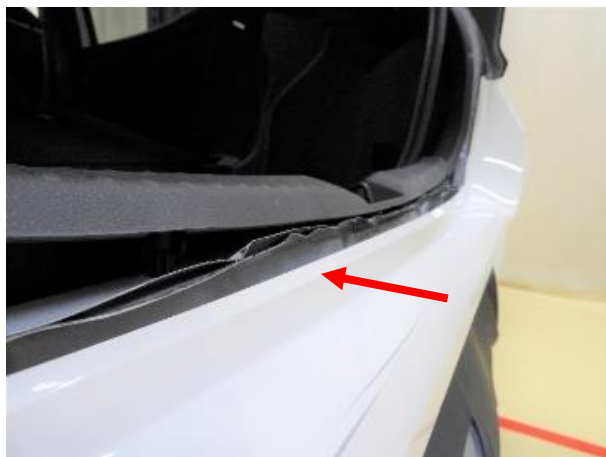
左右デッキトリムサイドパネルが変形しています。

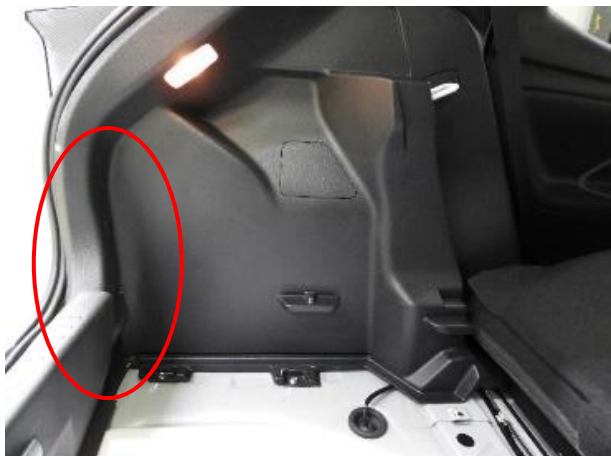
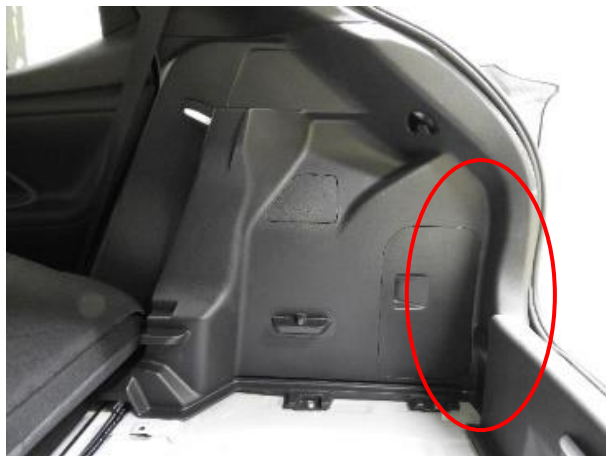
ボデーロウバックパネルの押込みによりリアフロアパンが変形しています。

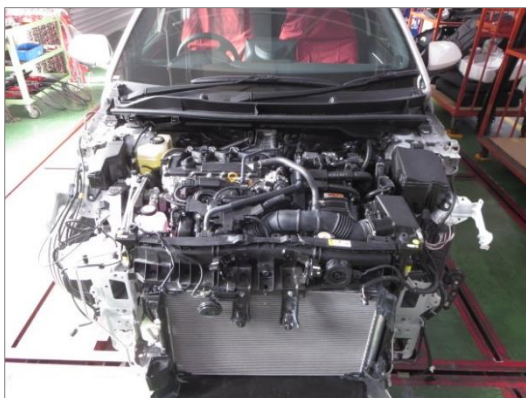
フロントバンパ、ヘッドランプ、外板パネルを取外しました。骨格部への損害は、フロントバンパリーンホースメントが少し押された程度であり固定作業は必要ないと判断しました。

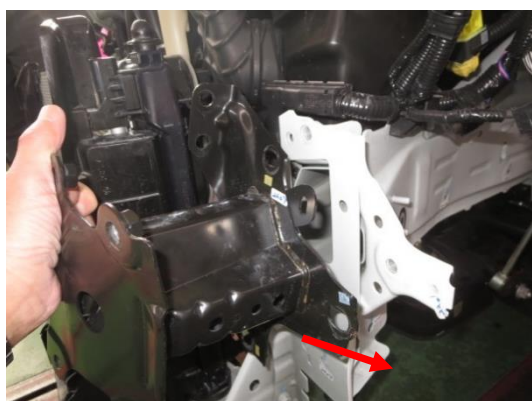
左右フロントサイドメンバブラケットサブ Assy を外して計測を行った結果、左右フロントバンパマウンティングリーンホースメントサブ Assy 部が外側へ 3mm 寸法移動していることが分かりました。

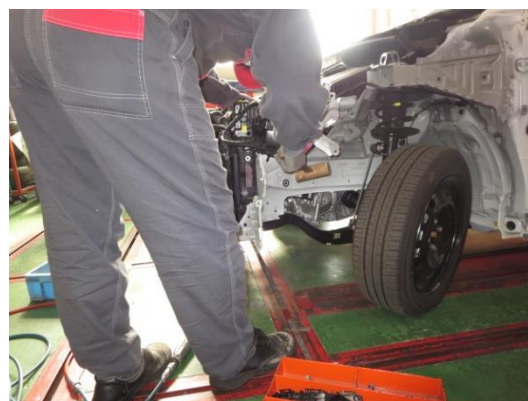
左フロントバンパマウンティングリーンホースメントサブ Assy 部が変形したため、木ハンマで修正しました。

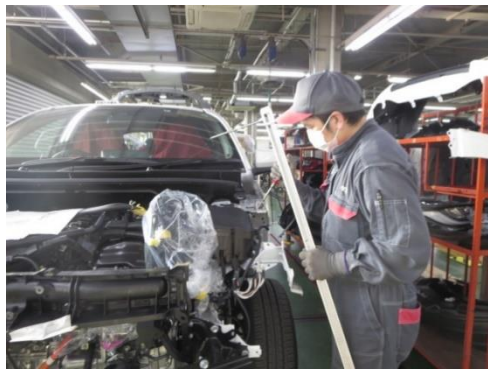
左右フロントフェンダが後方へ押されたことで、フロントエプロントゥーカウルサイドメンバプレート寸法が外側へ 3mm 寸法移動しており、ハンマ、ドライバで修正しました。

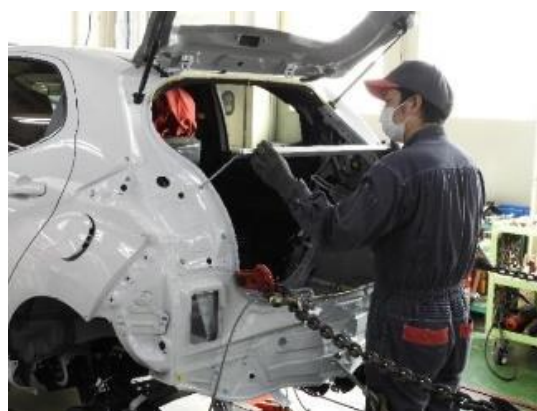
計測の結果、おおよそ寸法復元はできていましたが、左右クォータホイールハウスインナパネルの寸法精度を高めるため、さらに引き作業が必要でした。

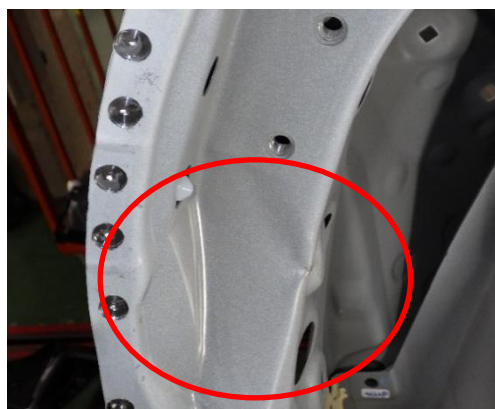
今回は左右バックドアオープニングトルーフを修正、左右ルーフサイドインナラインホースサブ Assy インナを取替える作業がポイントです。この作業の大きなメリットは塗装範囲を最小限に抑えられることです。ルーフサイドインナラインホースサブ Assy インナは、ルーフサイドインナブレース取り付け部に著しい折れがあり閉断面構造のため今回は取替します。

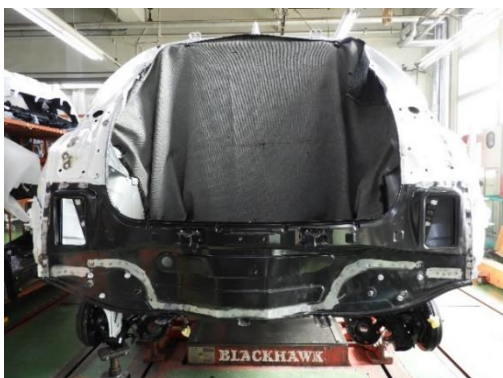
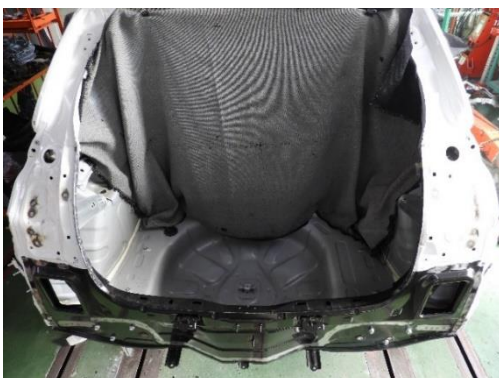
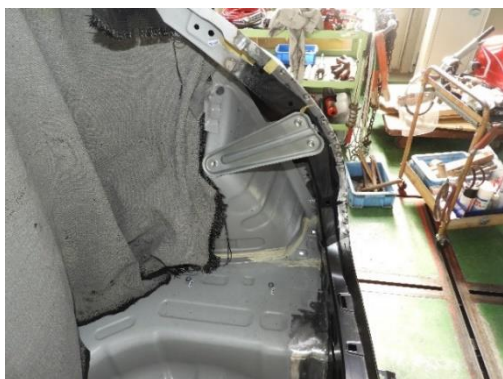
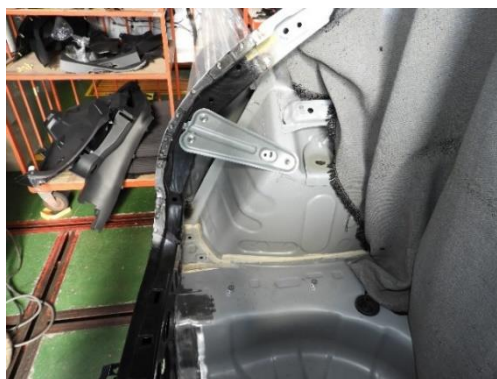
板金修正作業が完了しました。この後は塗装作業に進みます。

ボデーロウバックパネルはスポット溶接とプラグ溶接を行いました。溶接完了後にシーリング剤を塗布しました。

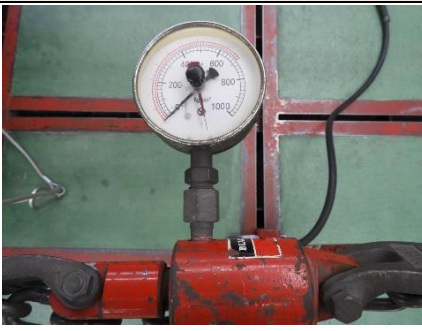
1-①ラジエータサポートアッパ 12 時方向		
引き作業	張力計 (0 kg)	車体の移動量 (12 時方向)

<p>張力計の針が振れるまでの力は加わりませんでした。ラジエータサポートへの効果はありませんでした。 (張力計は 0kg を示しますが力が目盛りの最小値以下のため 0 を示します)</p>

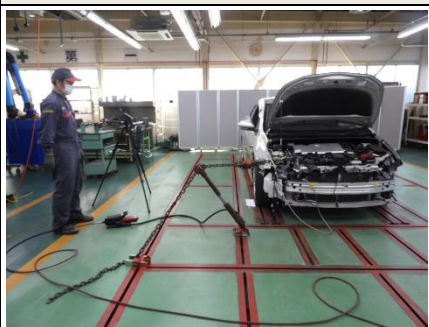
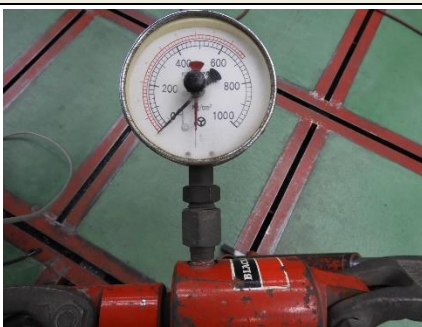
1-②ラジエータサポートアッパ 2 時方向		
引き作業	張力計 (0 kg)	車体の移動量 (3 時方向)

<p>張力計の針が振れるまでの力は加わりません。引き方向によってはアッパサポートに効果があることが確認できました。 (張力計は 0kg を示しますが力が目盛りの最小値以下のため 0 を示します)</p>

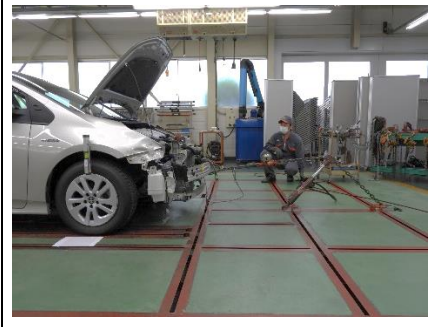
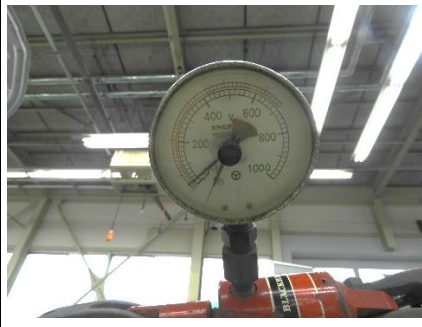
1-③バンパラインホース中央部 12 時方向		
引き作業	張力計 (400 kg)	車体の移動量 (12 時方向)

<p>車両が前方に動きだし、チェーンには約 400kg の力が加わりました。</p>

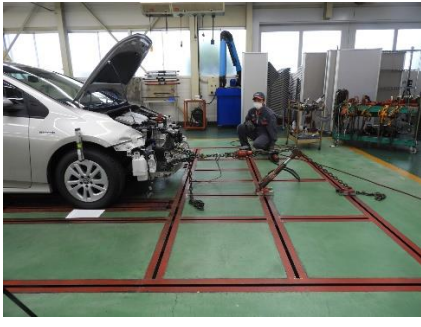
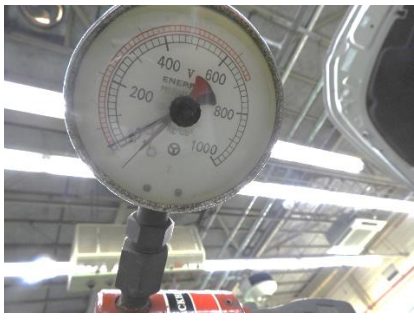
1-④右フロントサイドメンバ先端部 12時方向		
引き作業	張力計 (200 kg)	車体の移動量 (12時方向)

<p>車両が前方に移動し、張力計には約 200kg まで上昇。以降、引き力は上昇せず車両が前方に移動しました。</p>

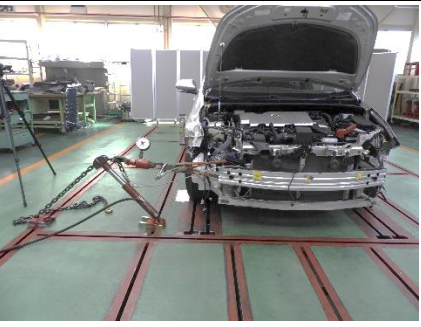
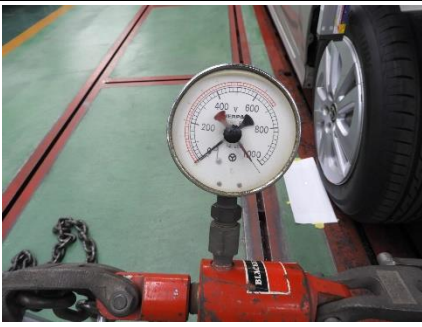
1-⑤右フロントサイドメンバ先端部 3時方向		
引き作業	張力計 (0 kg)	車体の移動量 (4時方向)

<p>張力計の針が振れる前に車両が4時方向に移動しました。また力を加えるに従いタイヤのたわみが大きくなります。(張力計は 0kg を示しますが力が目盛りの最小値以下のため 0 を示します)</p>

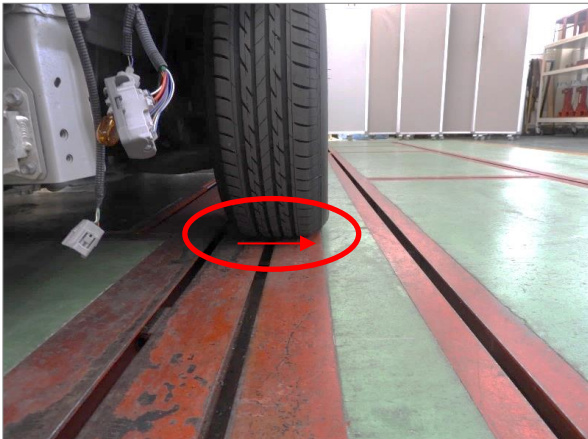
<p>3時方向へ引き力を加えるに従いタイヤのたわみ、ホイールの傾斜が確認されました。</p>

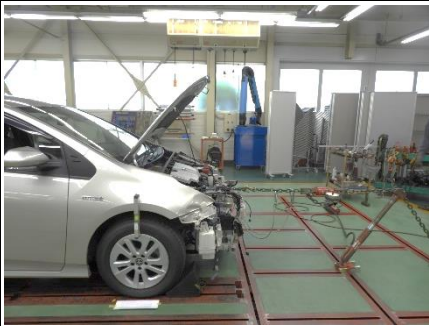
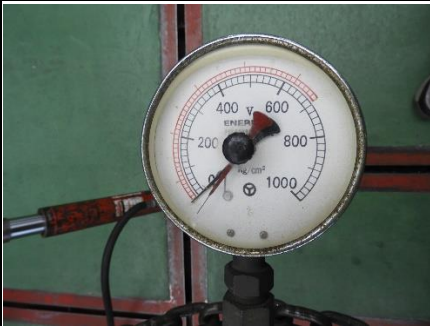
2-①ラジエータサポートアッパ 12 時方向		
引き作業	張力計 (0 kg)	車体の移動量 (12 時方向)

<p>張力計の針が振れるまでの力は加わりませんでした。また、ラジエータサポートへの効果はありませんでした。 (張力計は 0kg を示しますが力が目盛りの最小値以下のため 0 を示します)</p>

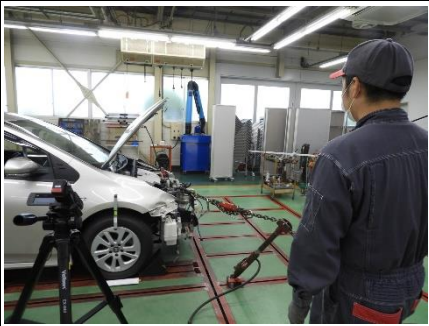
2-②ラジエータサポートアッパ 2 時方向		
引き作業	張力計 (0 kg)	車体の移動量 (1 時方向)

<p>張力計の針が振れるまでの力は加わりませんでした。また、ラジエータサポートへの効果はありませんでした。 (張力計は 0kg を示しますが力が目盛りの最小値以下のため 0 を示します)</p>

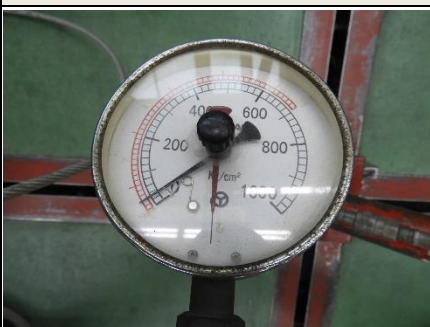
2-③バンパラインホース中央部 12 時方向		
引き作業	張力計 (300 kg)	車体の移動量 (12 時方向)

<p>張力計の針は 300kg まで上昇しましたが、車体が前方に移動してしまい張力は 300kg 以上上昇しません。</p>

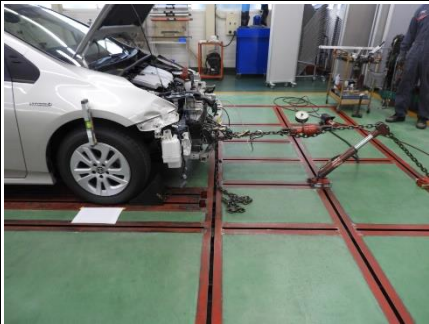
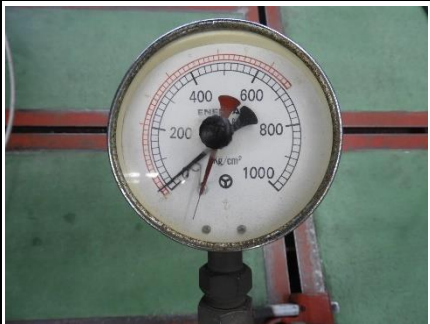
2-④右フロントサイドメンバ先端部 12 時方向		
引き作業	張力計 (200 kg)	車体の移動量 (11 時方向)

<p>張力計の針は 200 kg まで上昇しましたが、車体が前方に移動してしまい張力は 200 kg 以上上昇しません。車体の移動量については、12 時方向の引きに対して、やや 11 時方向に移動しました。</p>

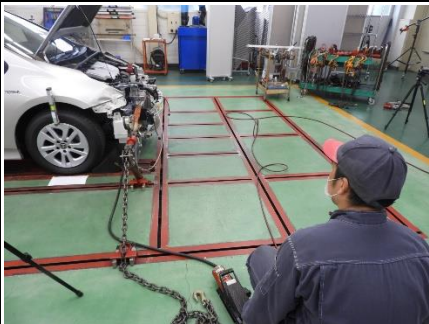
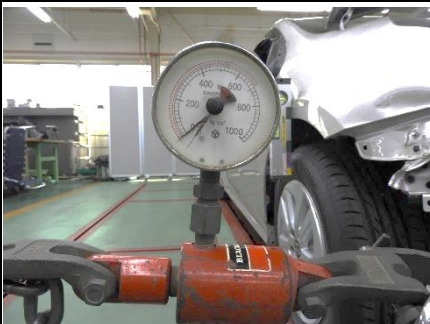
2-⑤右フロントサイドメンバ先端部 3 時方向		
引き作業	張力計 (0 kg)	車体の移動量 (3 時方向)

<p>張力計の針は上昇せず、車両が 3 時方向に移動します。車体の移動に伴い輪止めの摩擦力によりタイヤのたわみ量が大きくなりました。 (張力計は 0kg を示しますが力が目盛りの最小値以下のため 0 を示します)</p>

<p>写真 1</p>	  <p>写真 2</p>	<p>3 時方向への引き作業にともないホイールの傾斜(写真1)とタイヤのたわみが大きくなり、室内のステアリングホイールは右回転(写真2)しました。</p>
---	--	---

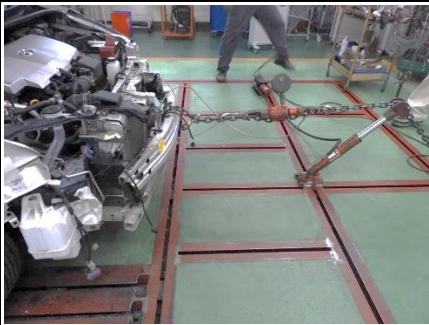
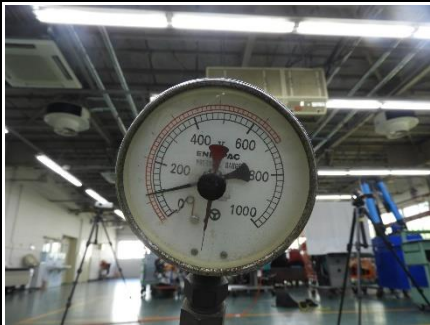
3-③バンパラインホース中央部 12時方向		
引き作業	張力計（1,400 kg）	車体の移動量（移動なし）

<p>張力計は1400kgまで上昇。バンパラインホースは変形、車体の移動は固定用チェーンのたわみ分、移動しました。</p>

車体固定実験結果「3-③フロントバンパラインホース中央部12時方向引き」では、チェーンの張力が1,400kgにおよんでバンパラインホースが変形しました。実際の骨格修理作業における粗引き作業では同程度の力が加わっていると考えられます。車体を回転させるモーメントを考慮しなければ簡易固定でも十分効果的に引き作業を行うことができます。しかし、4点固定の場合と比較して固定点2点に大きな力が集中してしまい、2点に力が集中することで損傷していない部品まで損傷させてしまう可能性もあります。上記のことから固定点数と固定部位は、引く力の大きさと引き方向、固定点の部材強度を考慮することが必要になると言えます。

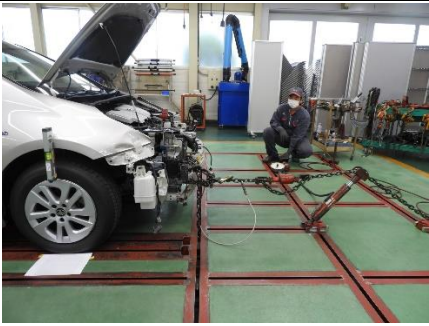
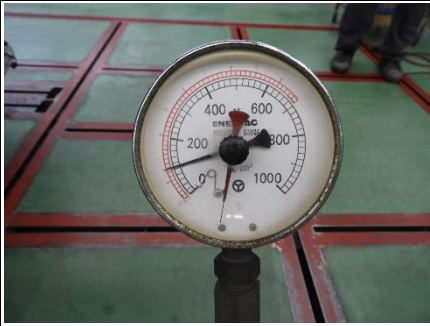
3-④右フロントサイドメンバ先端部 12時方向		
引き作業	張力計 (1,500 kg)	車体の移動量 (移動なし)

<p>張力計の針は 1,500kg まで上昇したことが確認できました、フロントサイドメンバ先端部を引いたことによる車体の回転モーメントの影響もなく引き作業を行うことができました。</p>

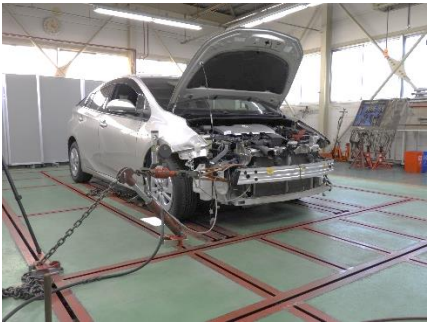
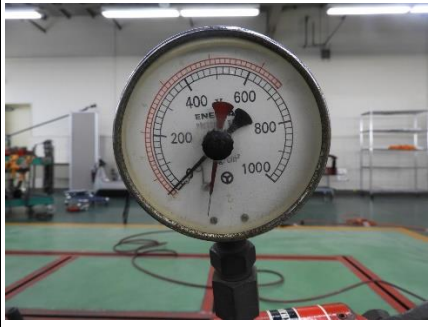
3-⑤右フロントサイドメンバ先端部 3時方向		
引き作業	張力計 (200 kg)	車体の移動量 (4時方向)

<p>張力計の針は 200kg まで上昇したことが確認できましたが、車体の回転モーメントの影響を受け、次第に右側の車体固定部のチェーンに緩みが生じ、車両が回転していきました。</p>

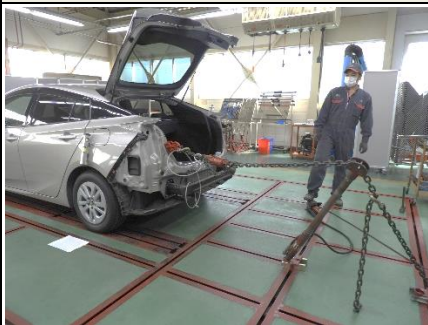
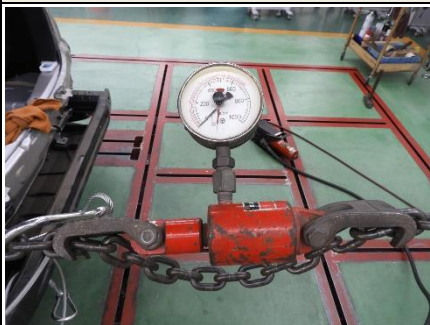
左クォータパネル後端部 6時方向 (輪止めなし)		
引き作業	張力計 (0 kg)	車体の移動量 (6時方向)

<p>張力計の針は上昇せず車体が後方に移動しました。 (張力計は0kgを示しますが力が目盛りの最小値以下のため0を示します)</p>

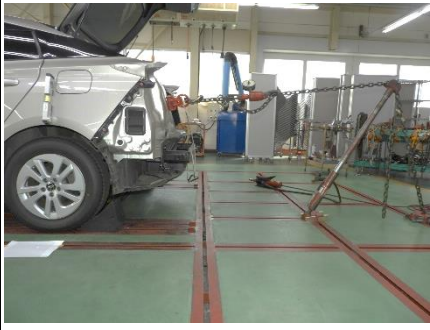
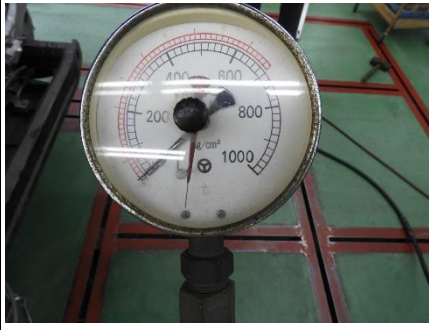
左クォータパネル後端部 6 時方向 (輪止めあり)		
引き作業	張力計 (200 kg)	車体の移動量 (6 時方向)

張力計の針は 200kg まで上昇し、その後車体が後方に移動しました。
