# Jikencenter NEWS

自研センターニュース 令和3年2月15日発行  
毎月1回15日発行(通巻545号)

## トヨタ RAV4 (AXAH54) 前部損傷の復元修理

## トヨタ RAV4 (AXAH54) 後部損傷の復元修理

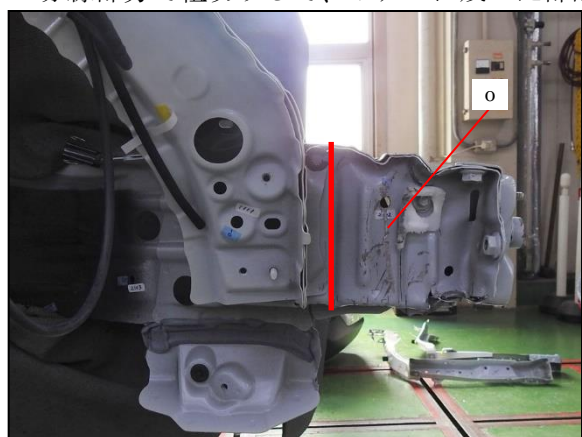
- ③ 取外し前の右リヤサイドメンバサブ Assy(o)、右フロントサイドメンバブラケットサブ Assy(n)の状態

赤線部分で粗切りして、ボデーに残った部品を溶接点で切削して外しました。

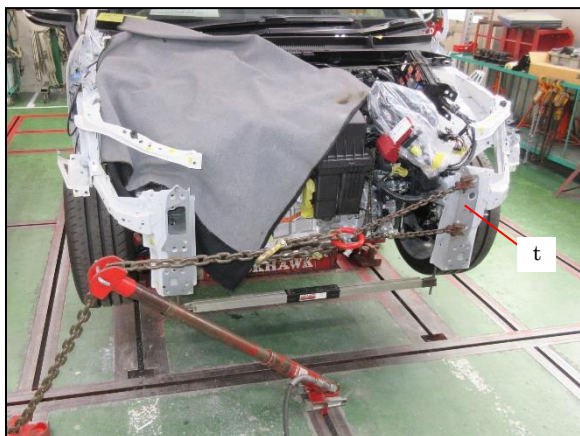
- ① 左フロントサイドメンバサブ Assy(t)修正  
左横方向へ振れているので、基準の寸法に合わせるため右方向(3時方向)へ引いて修正しました。

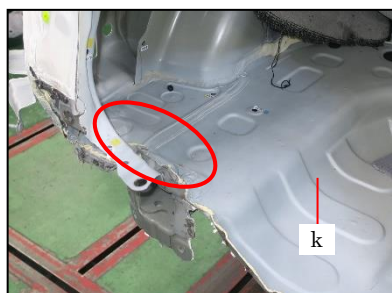
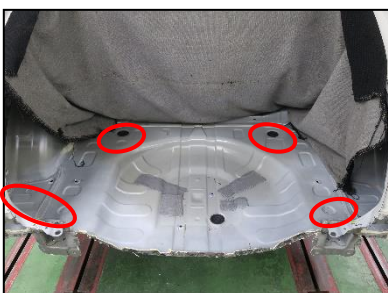
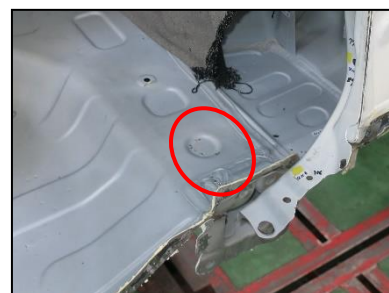
### ⑤ 引き作業終了後のフロアパン(k)の状態

引き作業と空打ちで大部分の損傷(赤丸部)が取り除かれました。

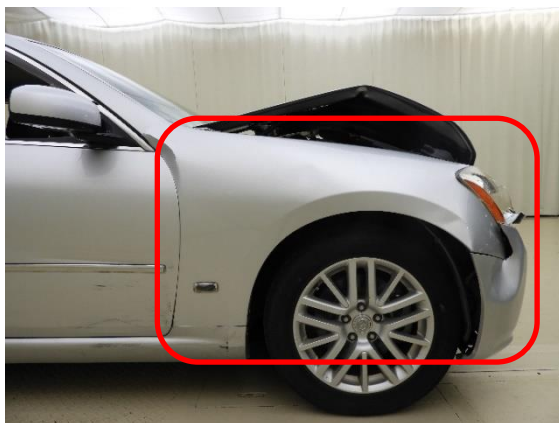
##### ①クラッシュャブルゾーンの変形

クラッシュャブルゾーンの入力を分散させることによりセーフティーゾーンを実現。この2点が確認できます。

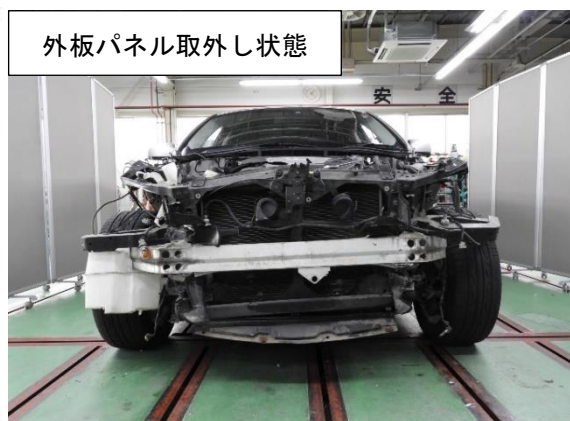
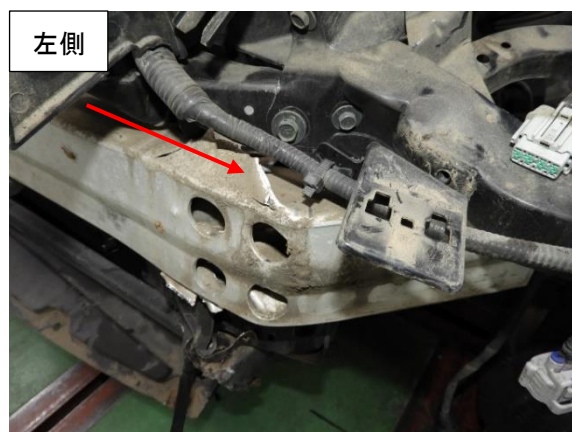
バンパレインフォースおよび左右フロントサイドメンバ先端

バンパレインフォース、左右フロントサイドメンバ、サスペンションメンバの変形により、アッパロードパス、ロアロードパスで衝撃エネルギーを吸収したことが確認できます。

①アッパロードパスでの衝撃吸収（矢印実線）

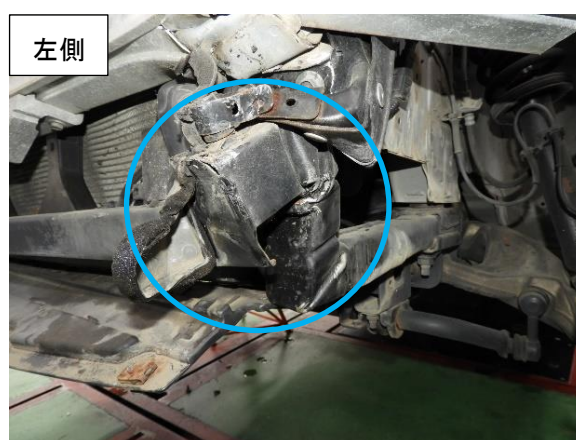
サスペンションクロスメンバ前方

②ロアロードパスでの衝撃吸収（矢印点線）

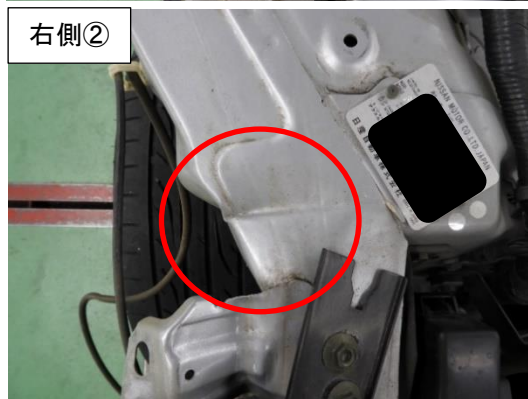
当該車両はフードレッジレインフォースに高張力鋼板を採用しておらず、アッパ・ロアロードパスの衝撃吸収経路には該当しませんが、クラッシュブルゾーンの役割として変形し、衝撃吸収したことが確認できます。
