# Jikencenter NEWS

自研センターニュース 令和3年3月15日発行  
毎月1回15日発行(通巻546号)

# ホンダ フィット (GR3) 前部衝突の損傷診断

## ホンダ フィット (GR3) 後部衝突の損傷診断

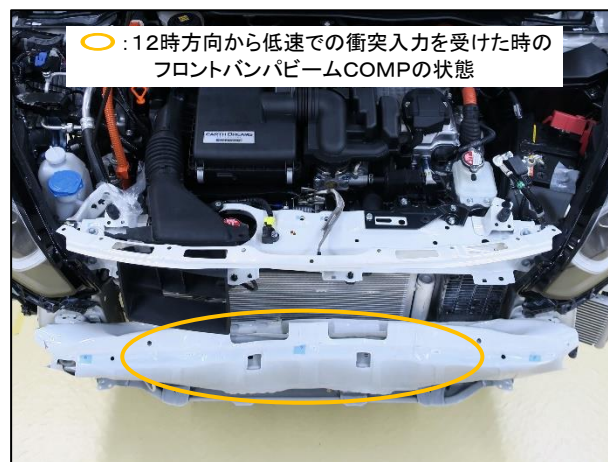
フィット(GP5)と同様にフロントバンパビームCOMP中央が変形しています。

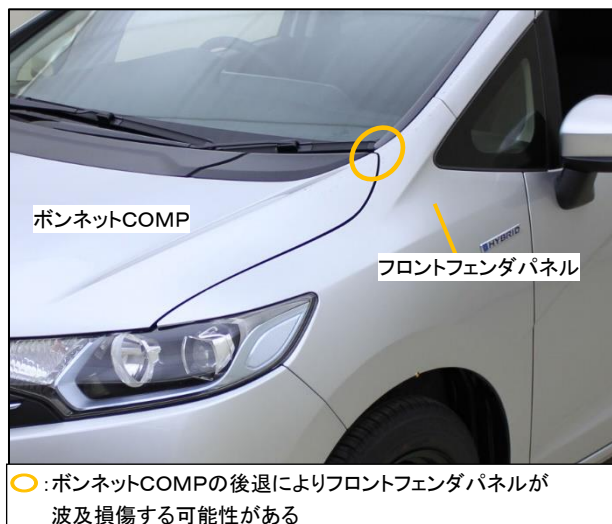
フィット(GP5)

フィット(GP5)のフロントフェンダパネル後端部はフロントピラー部へ立ち上がっている形状でした。そのため、ボンネット COMP が後退するとフロントフェンダパネル後端部（フロントピラー部）へ損傷が波及する可能性があります。

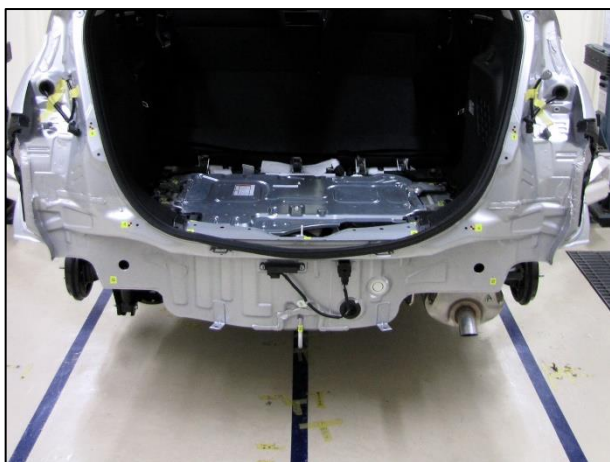
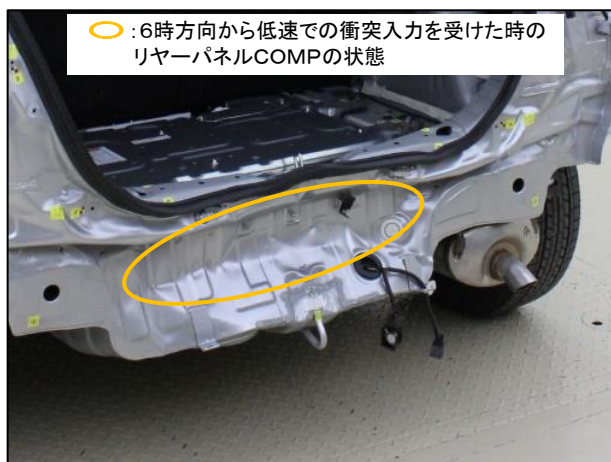
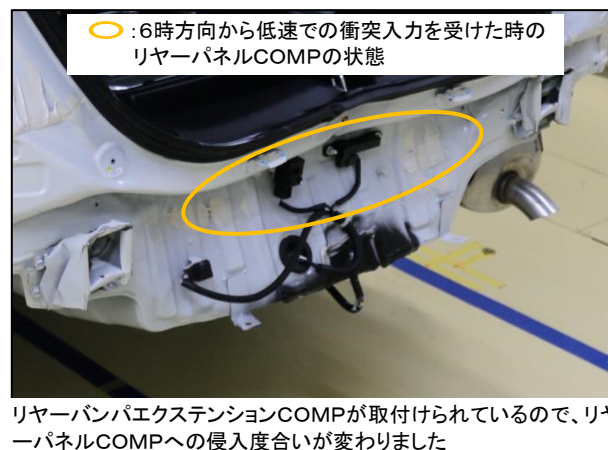
リヤバンパエクステンション COMP は、フィット(GP5)には取付けられていませんでしたが、フィット(GR3)には取付けられています。

リヤバンパエクステンションCOMPが取付けられているので、リヤパネルCOMPへの侵入度合いが変わりました

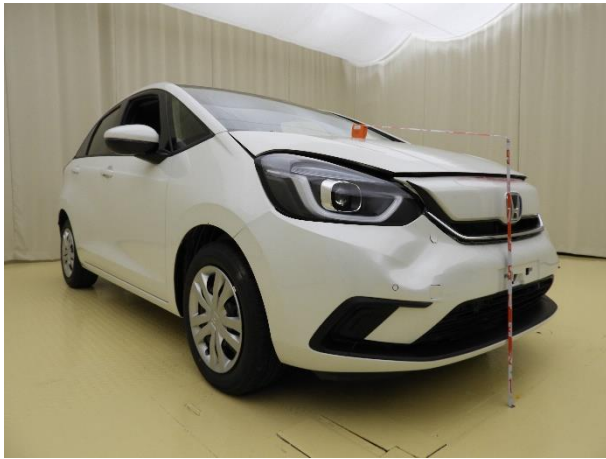
フロントバンパフェイス Assy には押込みにより左右均一な凹みを確認できます。  
また、左右方向への移動が見られないことから、12 時方向の入力があったと推察できます。

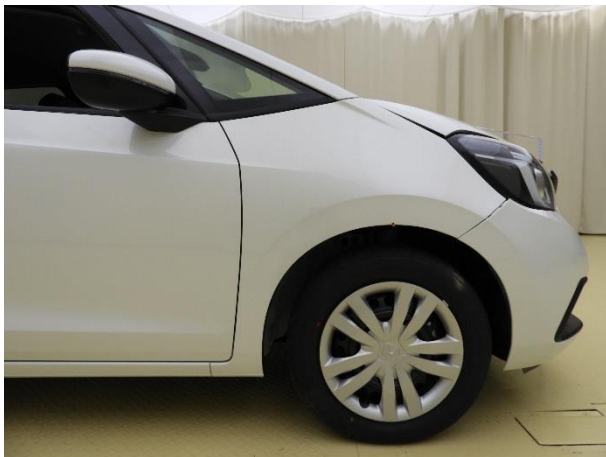
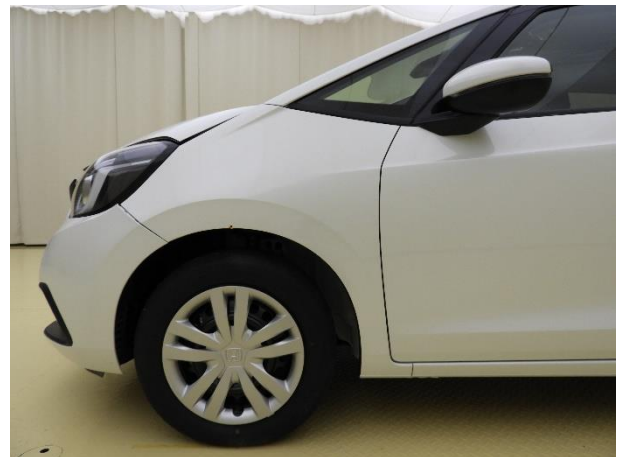
左右フロントフェンダパネルと左右フロントドアパネル COMP との隙間は正常で、左右フロントドアパネル COMP への干渉は見られませんでした。

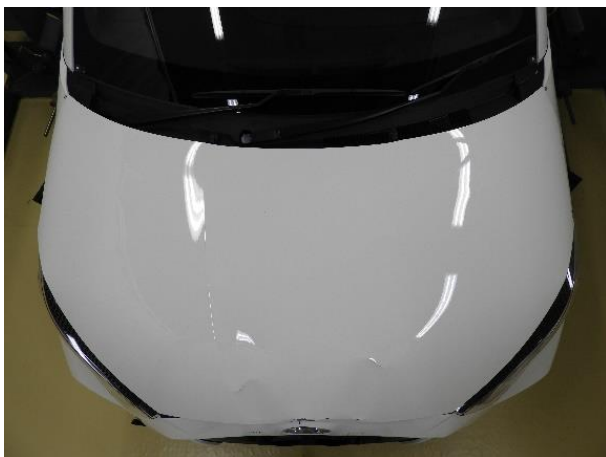
ボンネット COMP 先端部へ直接相手物との接触はありませんでしたが、フロントバンパセンタアップビーム (b : 右側写真) が押込まれたことによりフード裏面に凹みが見られました。

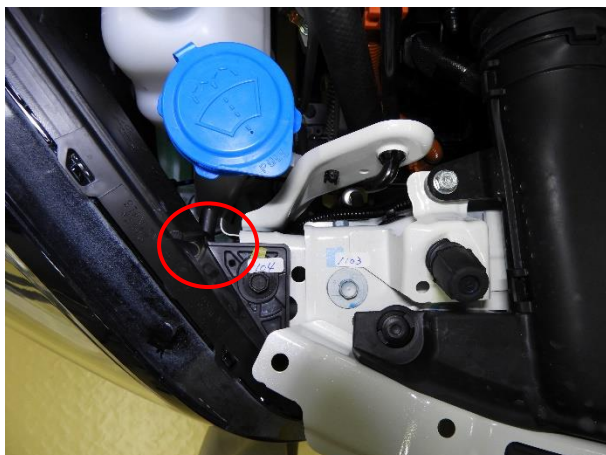
右ヘッドライト Assy 前部

左右ヘッドライトレンズへの直接入力は見られませんが、フロントバルクヘッド COMP が押込みにより後退したため、右側ヘッドライトハウジング前側が白化、左ヘッドライトハウジング前側の割損が見られました。

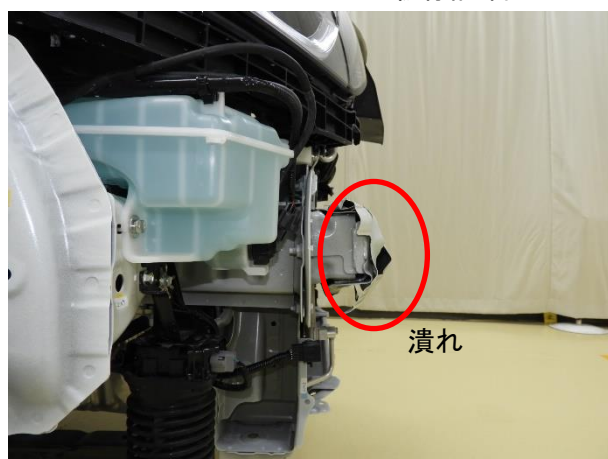
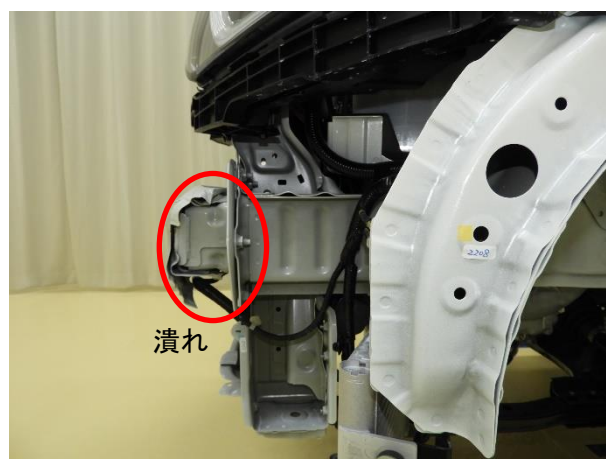
内板骨格部位のフロントバンパビーム COMP

フロントバンパビーム COMP には全体的な潰れがみられ、内板骨格部位の左右フロントサイドフレームセットは外側へ広がっています。

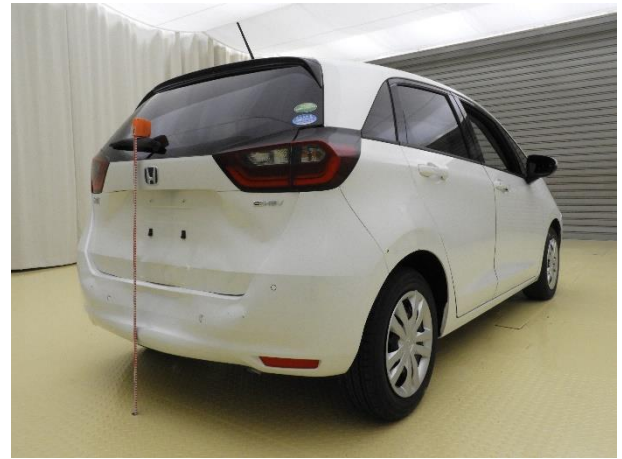
着力部位のテールゲート COMP、リヤバンパフェイス Assy には左右均一に押し込み変形が確認できます。また、左右方向に移動はなく 6 時方向からの入力があったと推察できます。

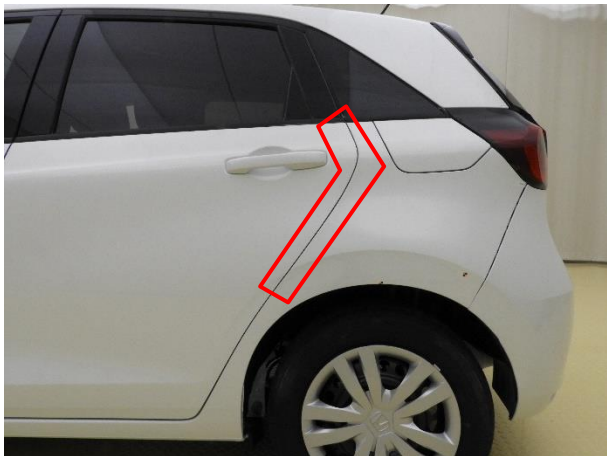
右リヤアウトサイドパネルセットと右リヤドアーパネル COMP との隙間は左側と比較し、狭くなっていますが、左右リヤアウトサイドパネルセットの顕著な歪はありませんでした。

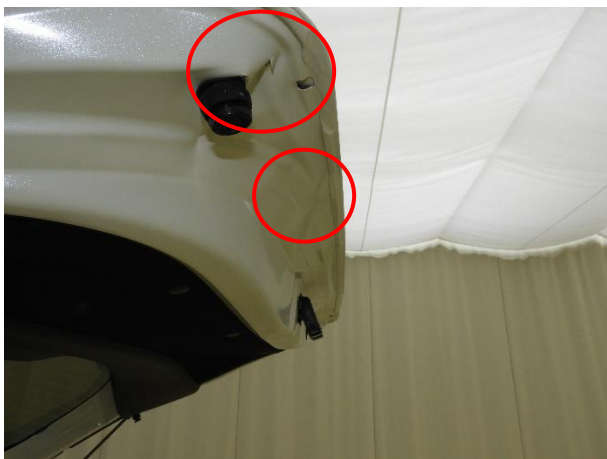
テールゲート COMP 中央部への直接入力により、テールゲート COMP インナパネル下部が折れていました。

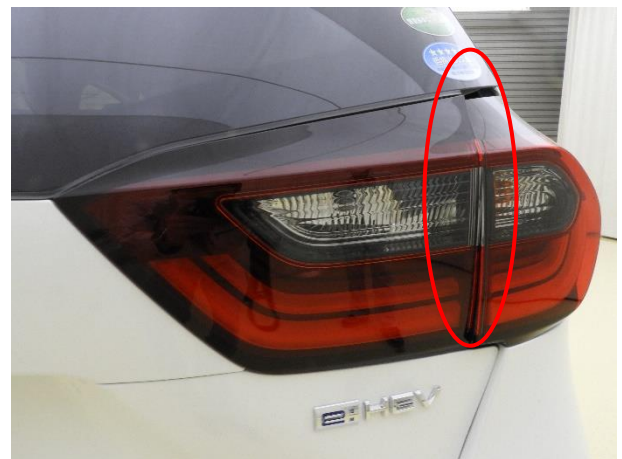
テールゲート COMP パネルが変位したことで右テールライト Assy と干渉していました。

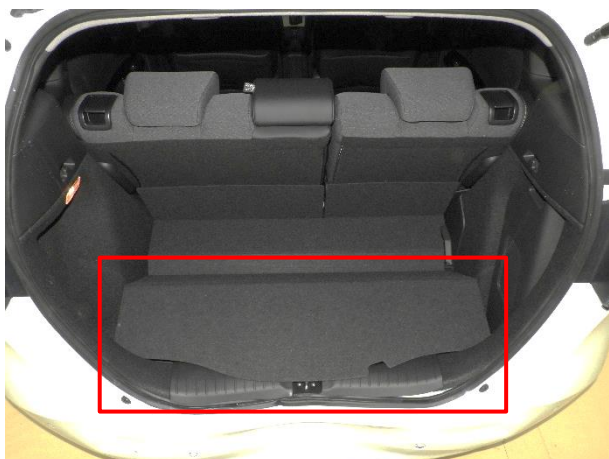
リヤーパネル COMP が押込み変形した為、スペアタイヤリッドが浮いています。

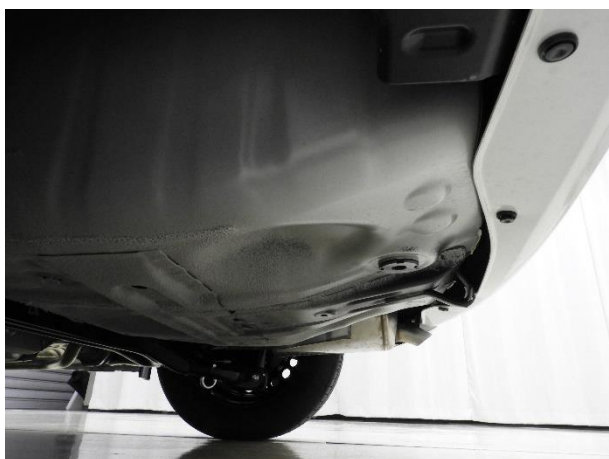
リヤーフロアパネルセットを下部から撮影しました。リヤーフロアパネルセット中央部への波及損傷は見られませんでした。

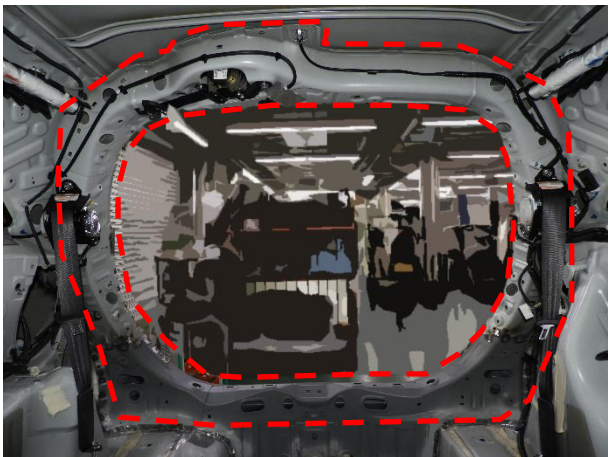
テールゲート COMP 開口部は強固な環状閉断面構造となっています。

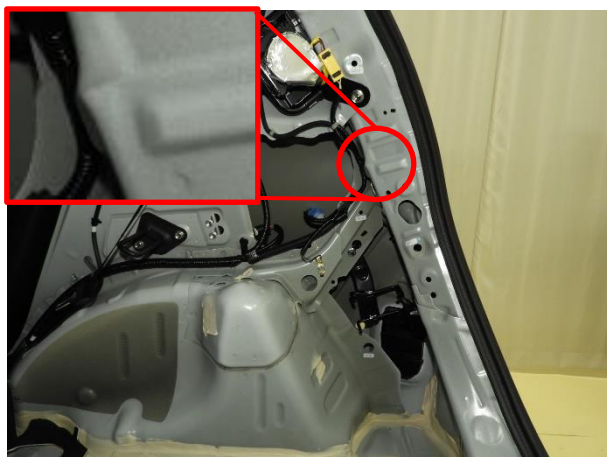
環状閉断面構造にあたる左右リヤーインサイドアップパネル部には押込みにより損傷していました。

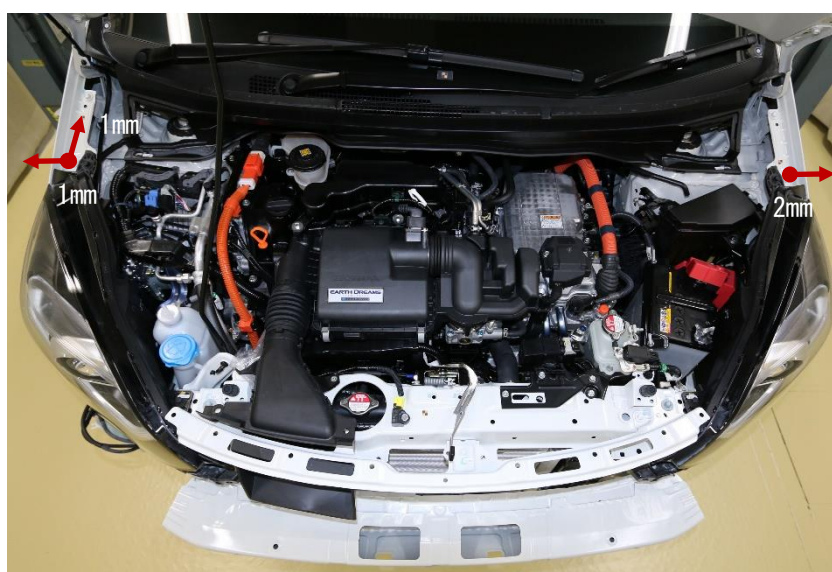
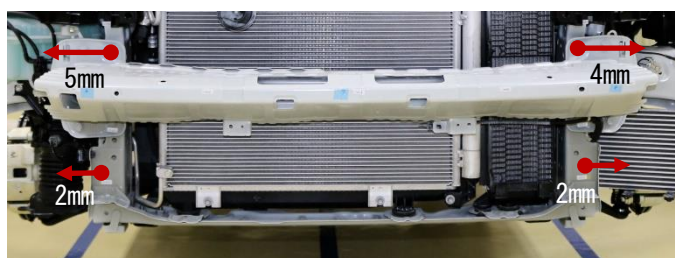
入力はフロントバンパビーム COMP 全体で吸収し、左右フロントサイドフレームは外側に広がっています。具体的な損傷状態は以下を参照ください。

アンダボデーの 3 mm以上の移動はありません。

- ・当該損傷はフロントバンパビーム COMP を経由し内板骨格部位まで波及しており、車両は 4 点固定を行い、フレーム修正機を用いて寸法復元作業を実施する。

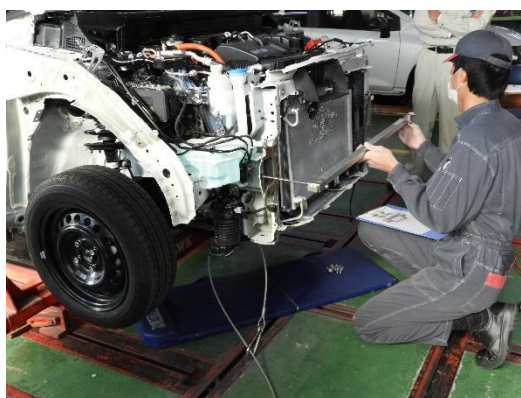
フロントサイドフレーム先端部の寸法を計測・ボデー寸法図と照合します。基準値内に収まりました。
