# Jikencenter NEWS

自研センターニュース 令和3年6月15日発行  
毎月1回15日発行(通巻549号)

# トヨタ ハリアー (MXUA80) 前部衝突の損傷診断

## トヨタ ハリアー (MXUA80) 後部損傷の復元修理

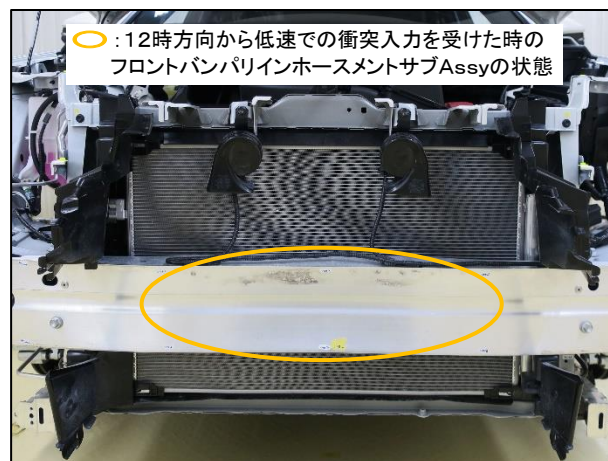
ハリアー(MXUA80)のフロントバンパラインホースメントサブ Assy は、ハリアー(ZSU60W)と比較して高さや奥行きがあり面積が広いです。同じ速度で衝突入力を受けた時、ハリアー(ZSU60W)は中央が折れましたが、ハリアー(MXUA80)は曲り程度でした。

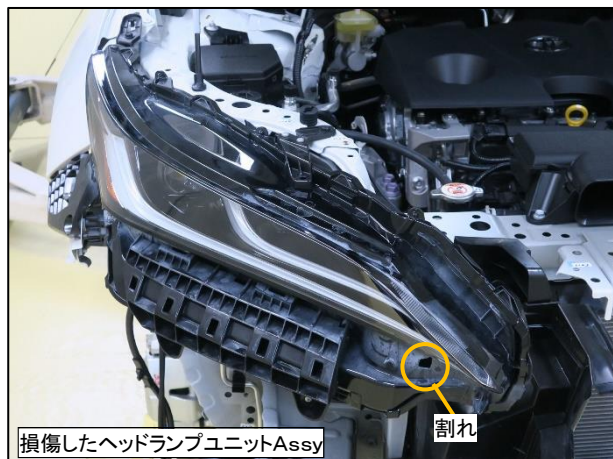
フロントバンパカバーが衝突入力を受けた場合、ヘッドランプユニット Assy の見える部分に損傷が見られなくとも、フロントバンパカバーに隠れている部分が損傷している場合もあるため、損傷確認を行う際は注意が必要です。

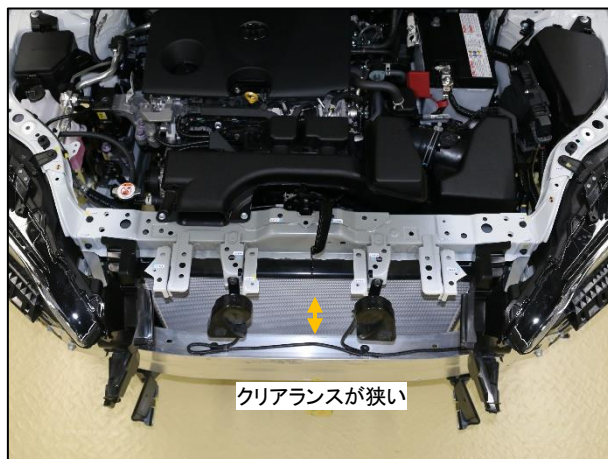
前述のとおり、ハリアー(MXUA80)はフードロックブレースがない構造です。しかし、クーラコンデンサ Assy とフロントバンパラインホースメントサブ Assy のクリアランスが狭いため、低速度での衝突入力でクーラコンデンサ Assy が損傷する可能性があります。詳しくは、後章のハリアー(MXUA80)の前部衝突の損傷診断を参照してください。

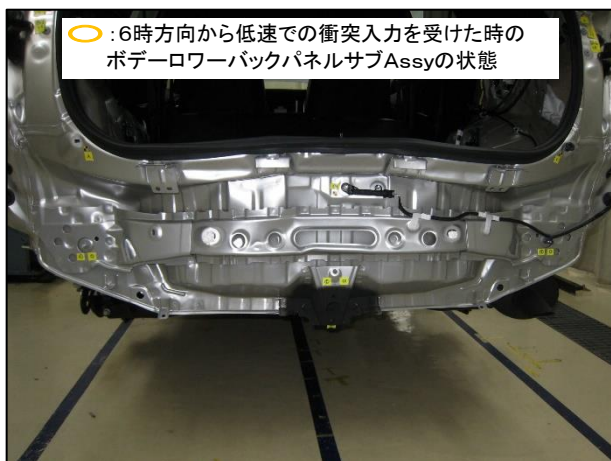
ハリアー(ZSU60W)

同じ速度で衝突入力を受けた時、ハリアー(ZSU60W)はボデーロワーバックパネルサブ Assy 中央に損傷がみられましたが、ハリアー(MXUA80)はリヤバンパラインホースメントが取付けられていた周辺に損傷がみられました。

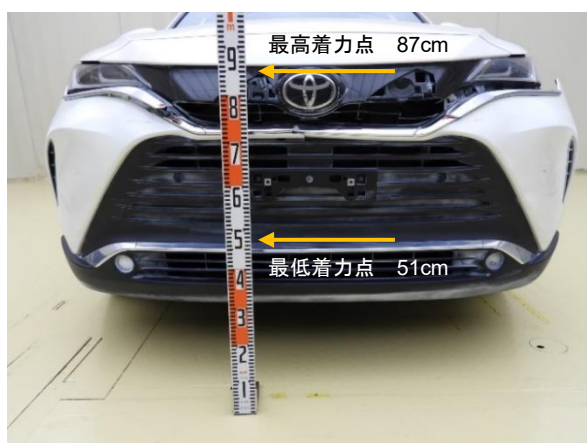
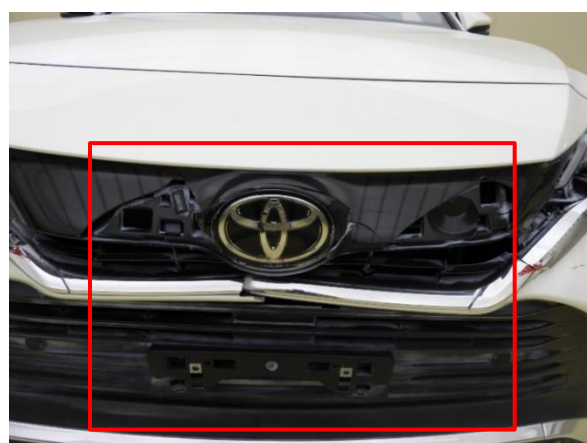
最高着力部位はフロントバンパカバー上部で高さ 87 cm、最低着力部位はフロントバンパカバー中央部で高さは 51 cm です。

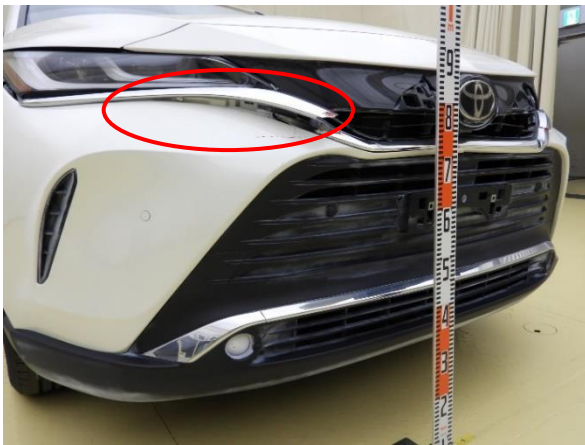
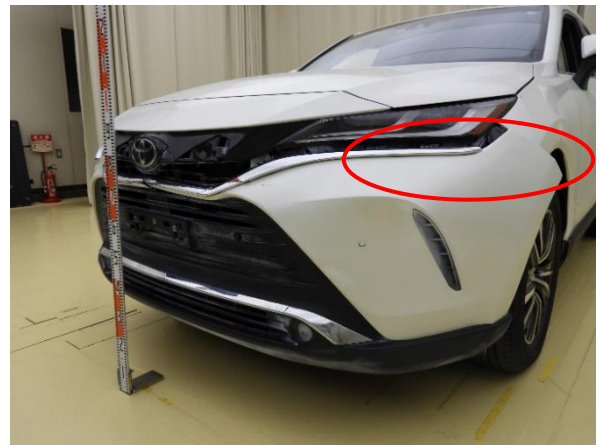
フロントバンパカバーは押込みにより左右均一な凹みが確認できます。  
また、左右方向への移動が見られないことから、12時方向の入力があったと推察できます。

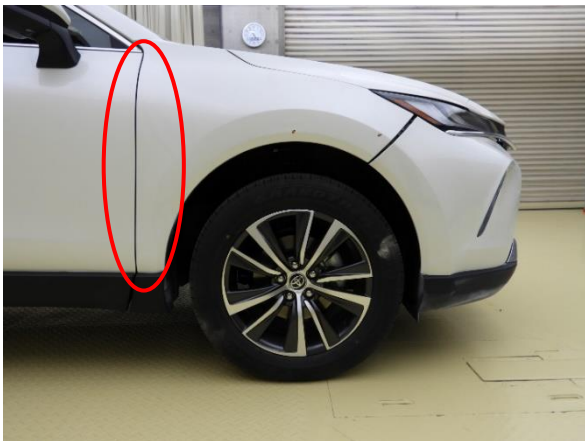
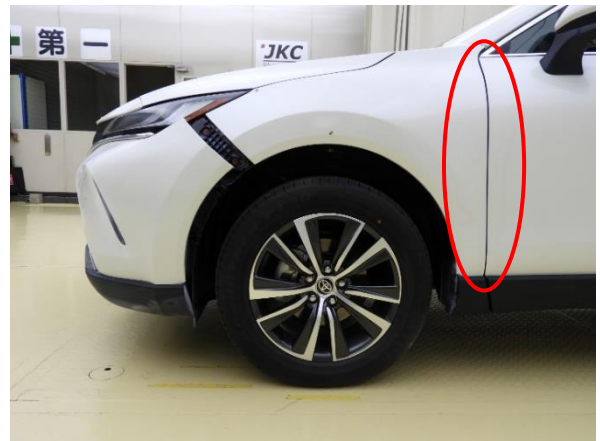
左右フロントフェンダと左右フロントドアとの隙間は正常で、左右フロントドアへの干渉は見られませんでした。

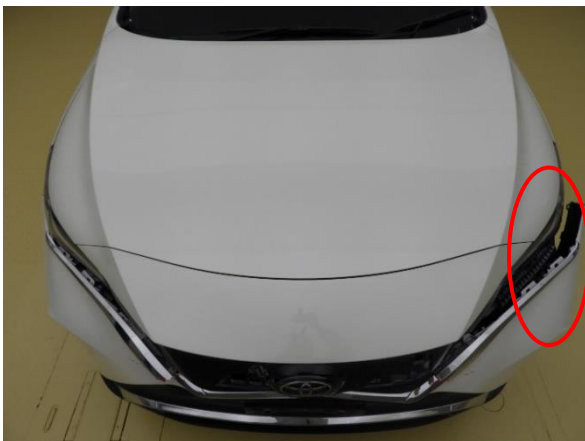
フード部への直接相手物との接触はありませんでしたが、フロントバンパカバー上部は押込まれたことにより若干の歪みが見られました。

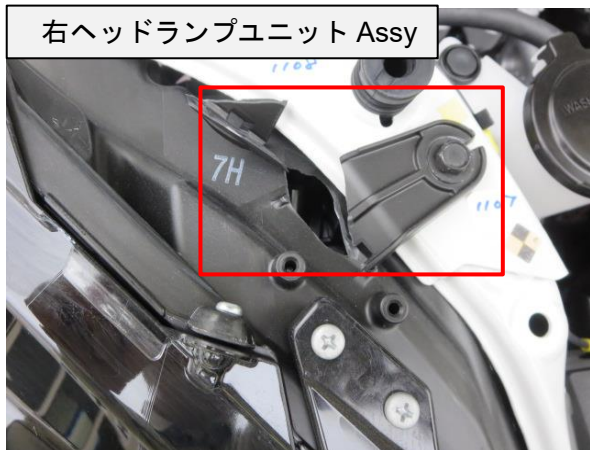
右ヘッドランプユニット Assy

左右ヘッドランプレンズへの直接入力は見られませんが、フロントバンパカバーの押込みにより後退したため、右側ヘッドランプハウジングが割損、左ヘッドランプステー部の割損が見られました。

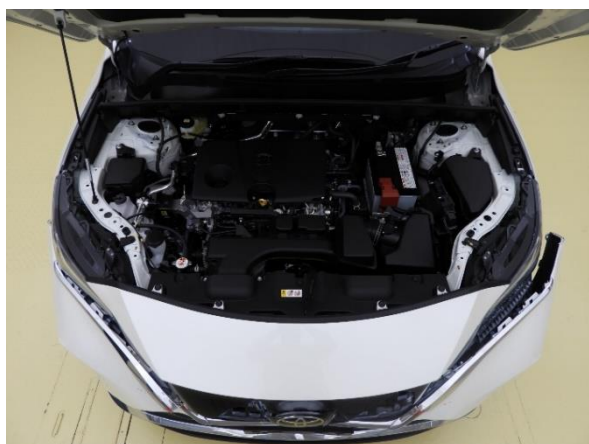
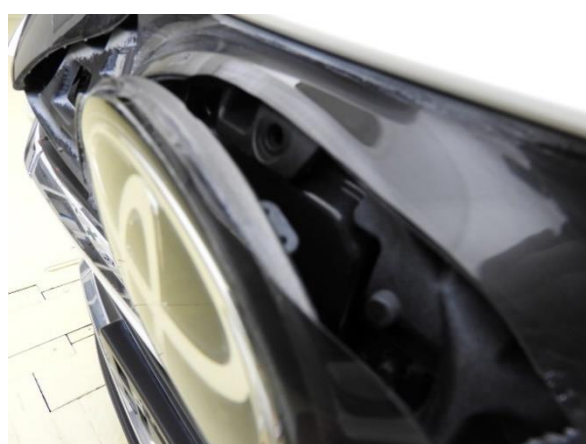
左右フロントフェンダエプロンへの波及損傷は見られませんでした。クーラコンデンサおよびラジエータは目視で確認する事ができず、損傷判断は出来ませんでした。

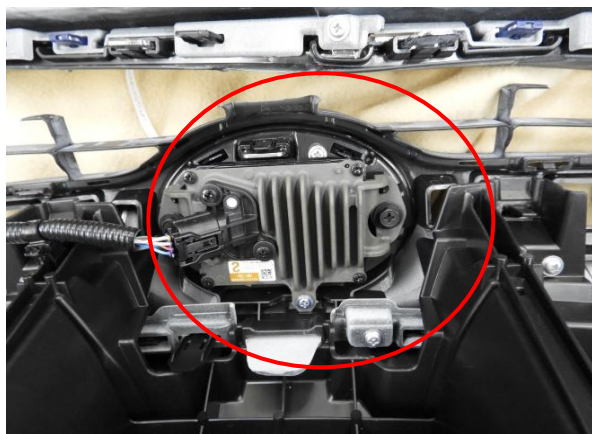
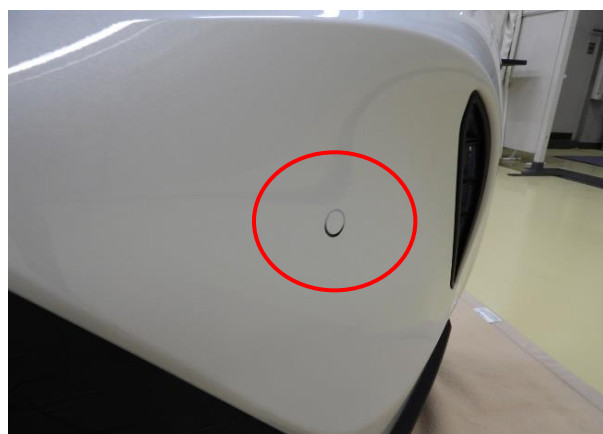
ラジエータグリルエンブレムの裏に取付けられたミリ波レーダ本体およびフロントバンパカバーに取付けられた各センサは直接損傷および損傷は見られませんでした。後に機能検査を実施し、機能上も問題がないことが確認できました。

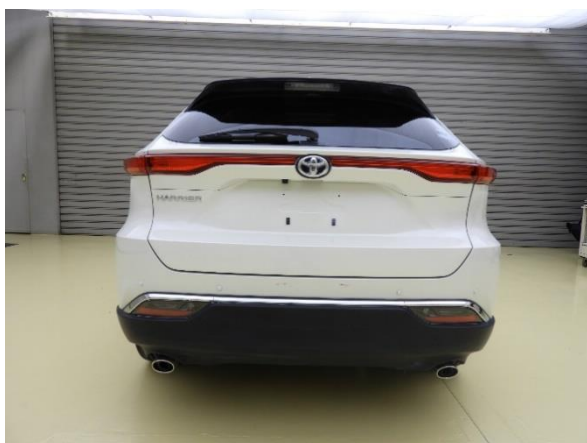
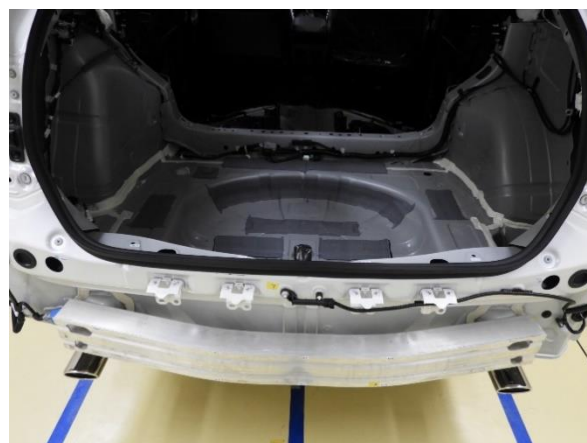
外板パネルはリヤバンパカバー、バックドアパネルが、骨格部はボデーローワーバックパネル、左右リヤフロアサイドメンバ後部が損傷していました。最終波及部位は左右リヤフロアサイドメンバ後部です。

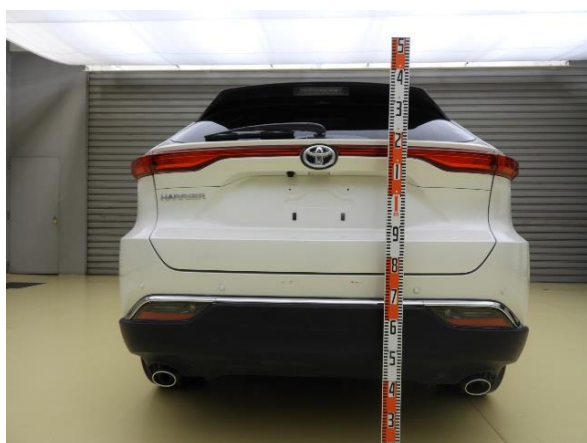
最高着力部位はリヤバンパカバー上部で高さ 72 cm、最低着力部位はリヤバンパカバー下部で 28 cm です。着力部位のリヤバンパカバー部には左右均一に押し込み変形が確認できます。また、左右方向に移動はなく 6 時方向からの入力があったと推察できます。

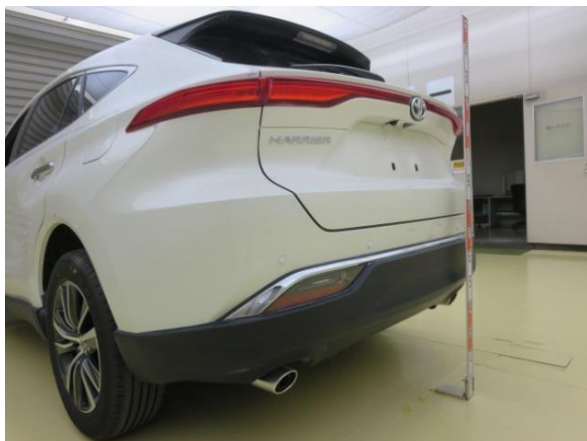
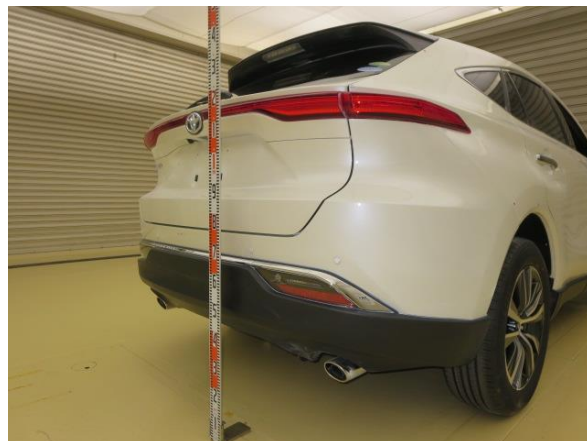
左右クォータパネルとバックドアパネルとの隙間は概ね顕著な変化はありませんでした。

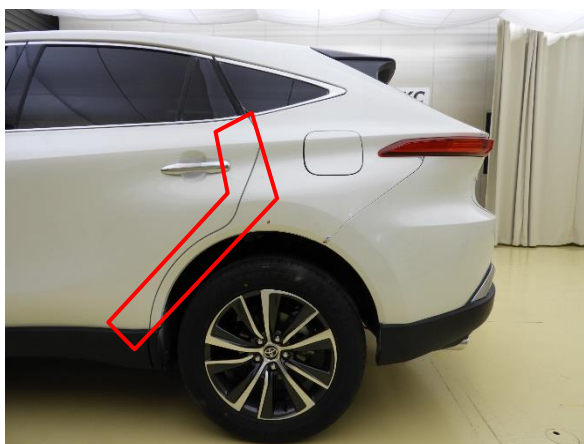
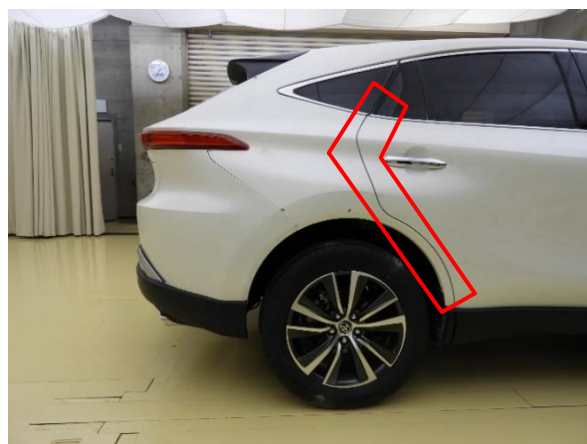
左右クォータパネルとリヤドア部の間隔変化は見られませんでした。

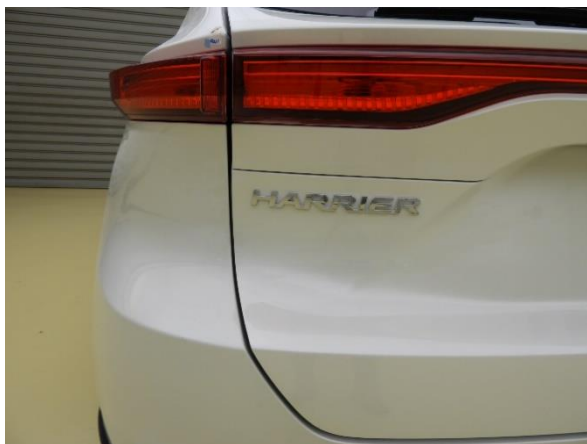
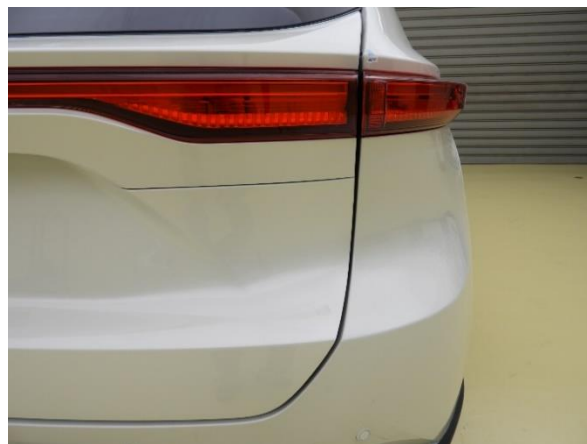
リヤバンパカバーとバックドアパネル部の間隔変化は見られませんでした。

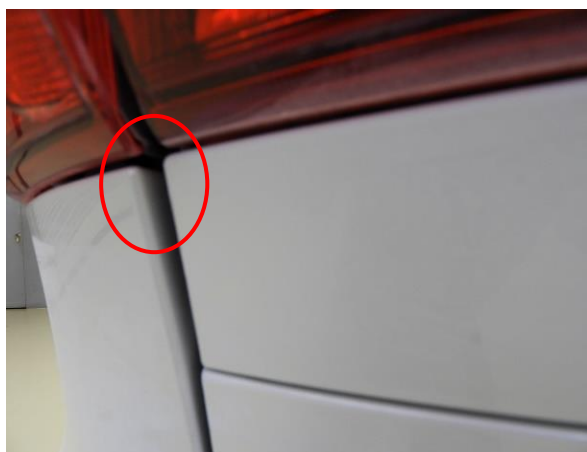
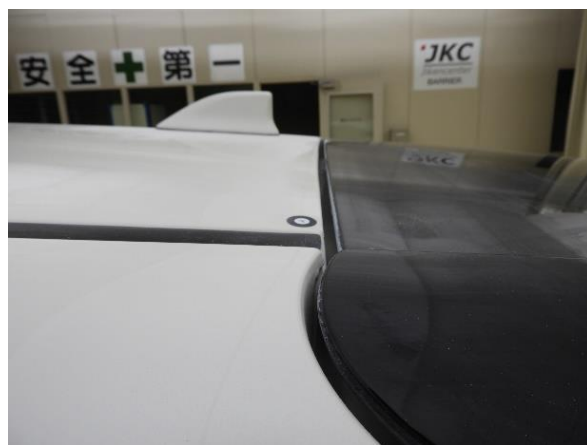
ボデーローバックパネルの押込みによりバックドアパネル部への若干の押込みが見られました。また、バックドアパネルとルーフ部の間隔変化は見られませんでした。

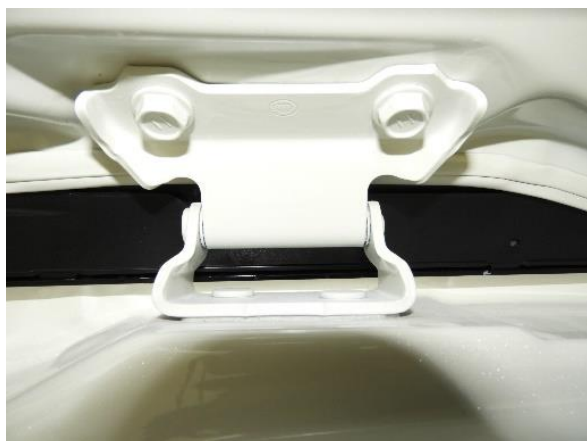
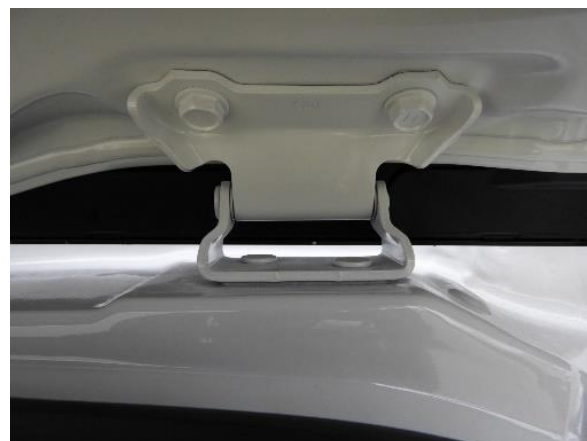
左右バックドアヒンジ部の変位および変形は見られませんでした。

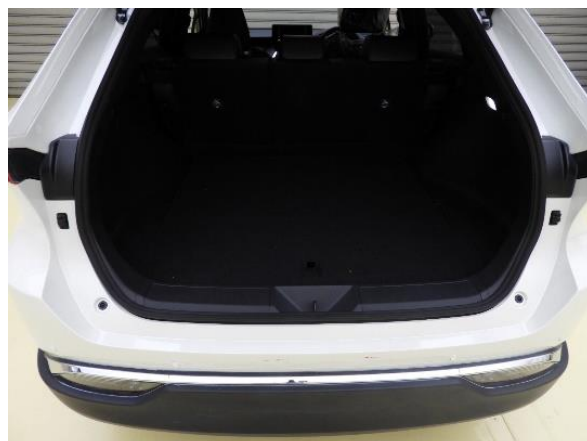
リヤバンパ下部への直接損傷部。トランクルーム内のトリムおよびカーペット部の損傷は見られませんでした。

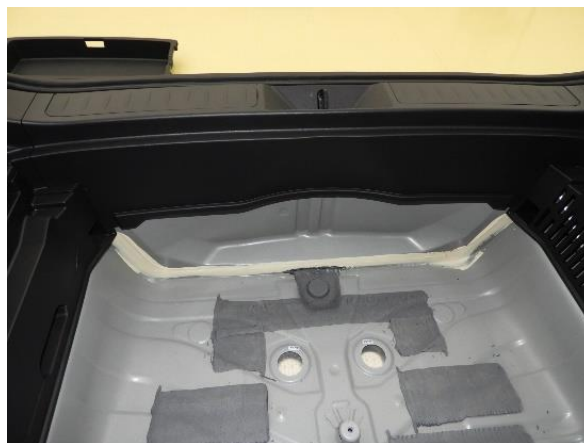
リヤフロアパンの変形および歪みは見られませんでした。

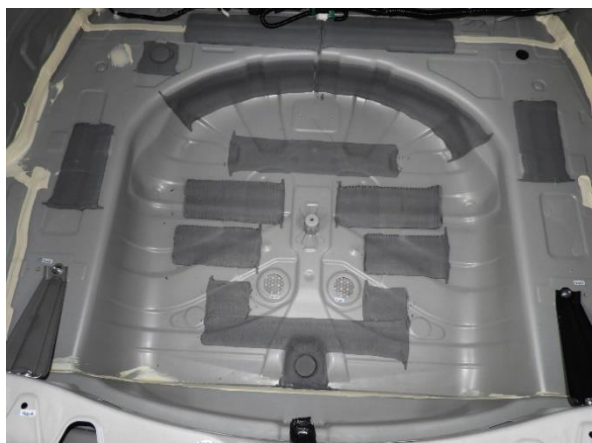
リヤフロアパンへの損傷は見られませんでした。

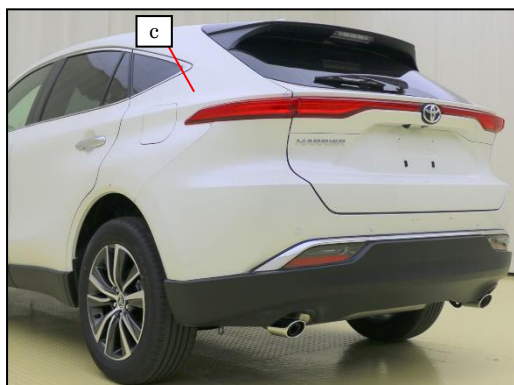
② 左右クォータパネルサブ Assy (c) は損傷していません。

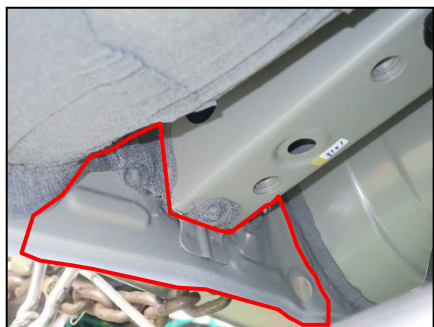
③ 引き作業後の左右リヤフロアサイドメンバサブ Assy(h)の状態

バンパラインホースメント引き作業により、潰れていた左右リヤフロアサイドメンバサブ Assy(h)の赤枠部で囲った損傷が概ね引出されました。

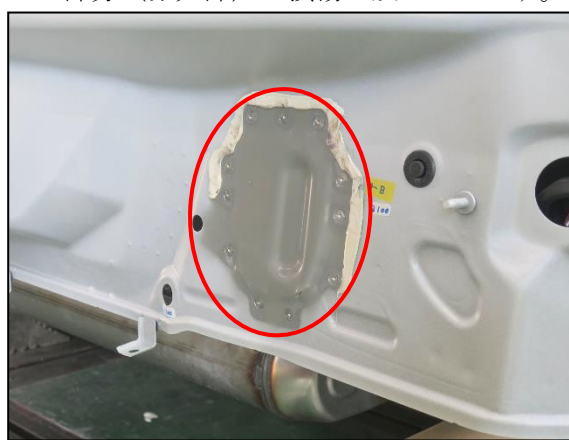
② 左右リヤバンパラインホースメントプレート(e)取外し後のボデーロワーバックパネルサブ Assy(d)の状態

左右リヤバンパラインホースメントプレート(e)を取外した部分（赤丸部）に損傷が残っています。

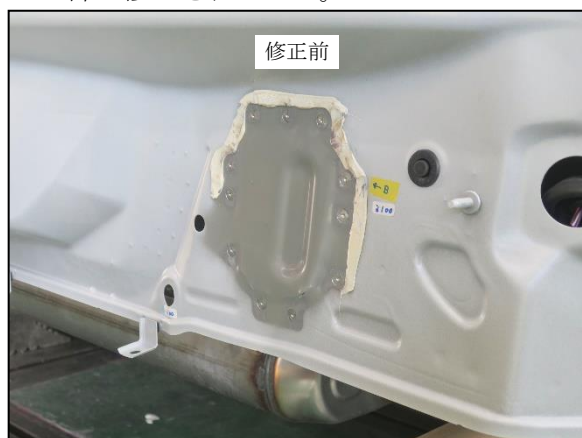
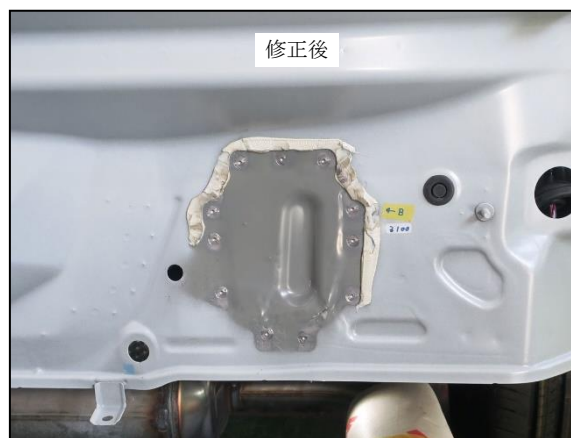
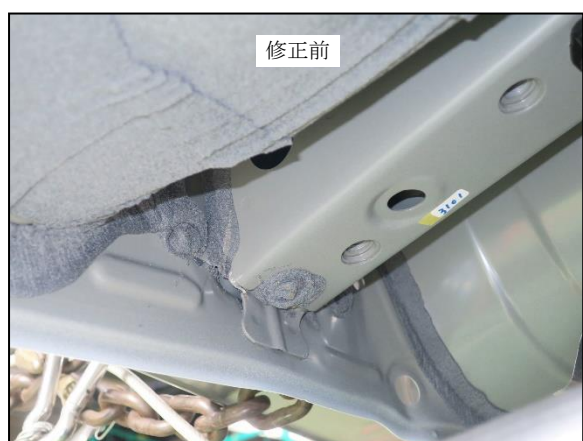
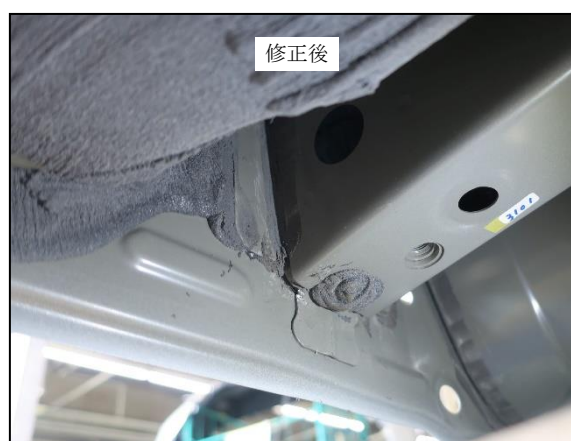
④ 修正後のボデーローバックパネルサブ Assy(d)、右リヤフロアサイドメンバサブ Assy(h)の状態  
リヤバンパラインホースメントプレート(e)取付部分とリヤフロアサイドメンバサブ Assy(h)のフランジ部が修正されました。

③ ボデーローワーバックパネルサブ Assy(d)と右リヤフロアサイドメンバサブ Assy(h)の外側フランジ部分の修正は、センタフロアクロスメンバサブ Assy を損傷させないように端部をウエスなどで巻き、ポートパワーで6時方向へ押出しハンマで修正作業を行い、細かな損傷はハンマとドリーでならし修正しました。

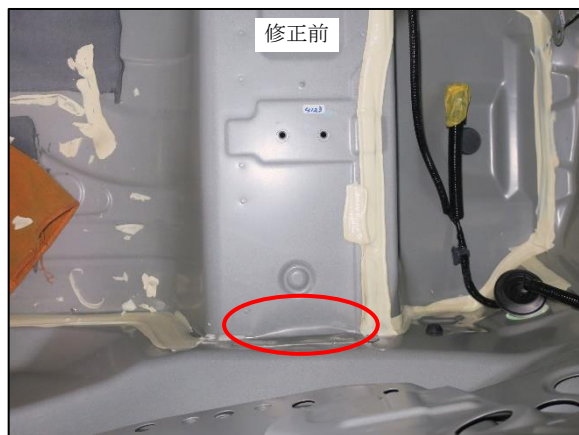
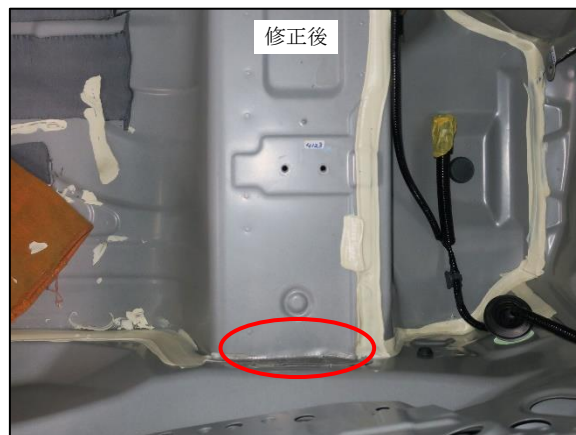
ハンマと影タガネでリヤフロアパネルサブ Assy(f)の赤丸箇所が修正されました。
