自研センターニュース 令和4年4月15日発行
毎月1回15日発行(通巻559号)

スバル レヴォーグ (VN5) 構造調査

スバル レヴォーグ (VN5) 前部衝突の損傷診断

スバル レヴォーグ (VN5) 前部損傷の復元修理事例

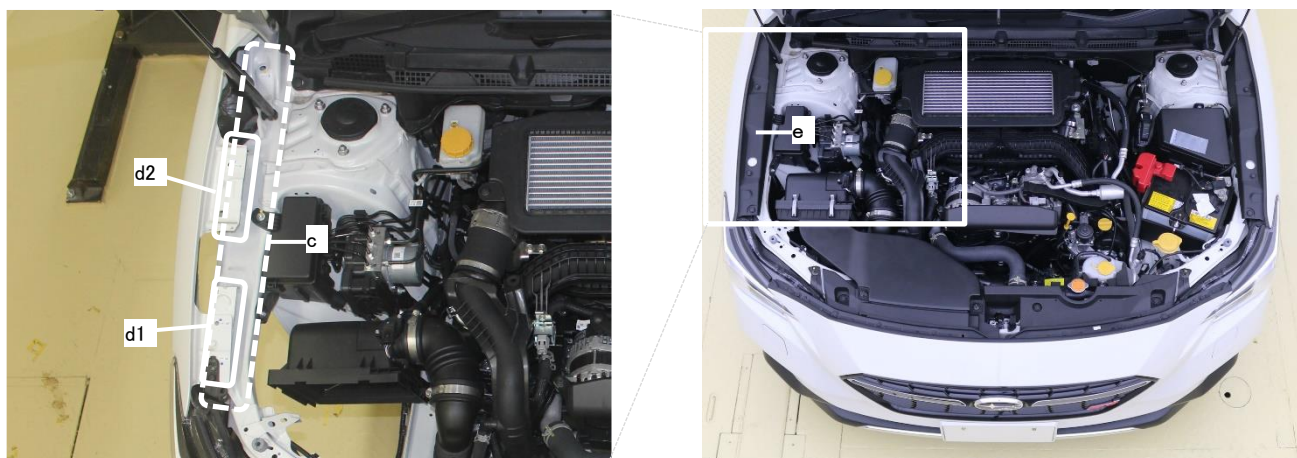
フロントアッパホイールエプロンCOMP(c)はフロントフェンダカバー(e)に覆われているため、損傷がわかりづらいですが、フロントフェンダブラケットCOMP(d1、d2)間で損傷している場合もあるため、損傷確認を行う際は注意が必要です。

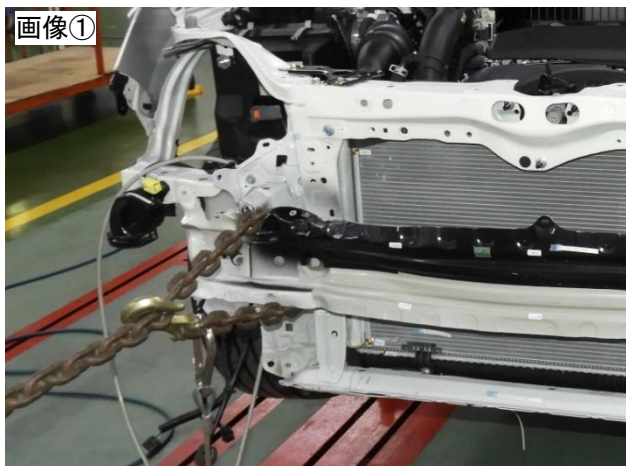
画像① チェーン位置をフロントバックビーム、右フレームサイド内側へ移動させ、再度フロントバックビームを引くことでフロント骨格全体の復元を行う。

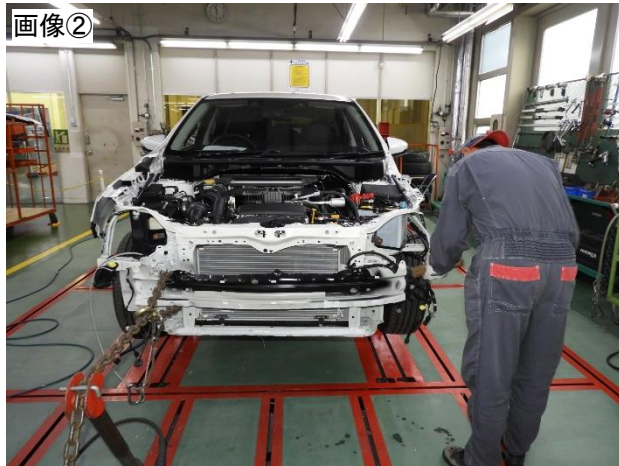
画像② 引き作業中の空打ちにより残留応力を取除きスプリングバック量を減少させる。

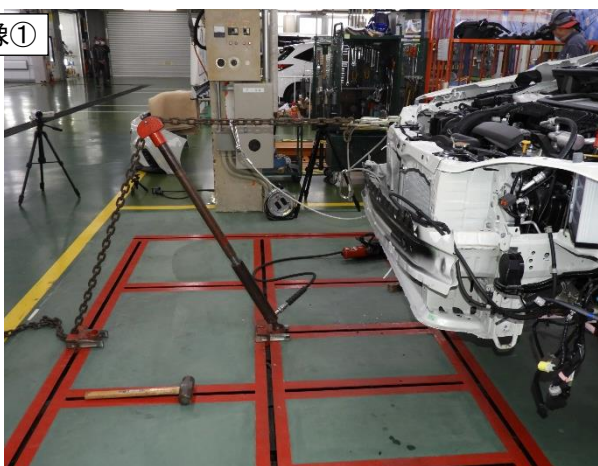
画像② ラジエータロアフレーム右角部を引出すことで、右フレームサイド先端下部（フロントタイダウン、フロントフレームガゼット）の引出しを行う。

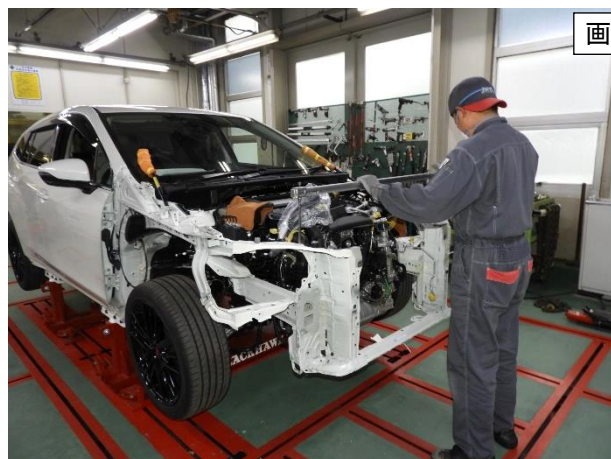
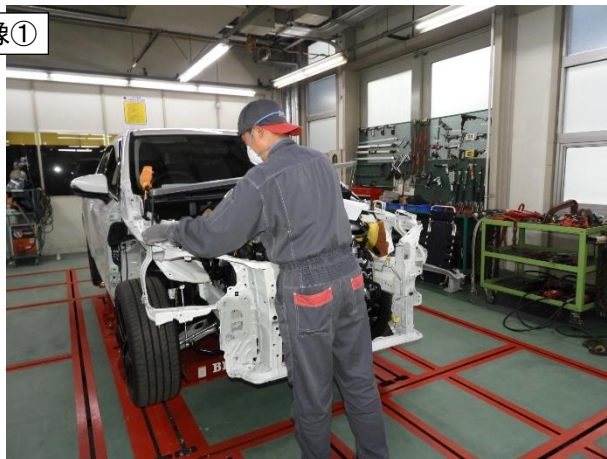
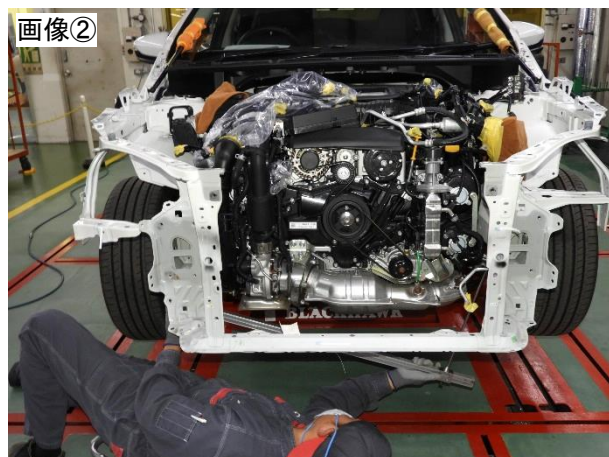
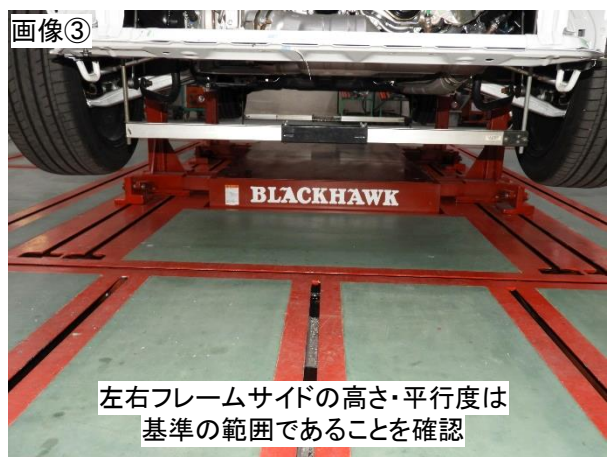
左右フレームサイドの高さ・平行度は
基準の範囲であることを確認

引き作業 1～4 回の復元状態の確認計測

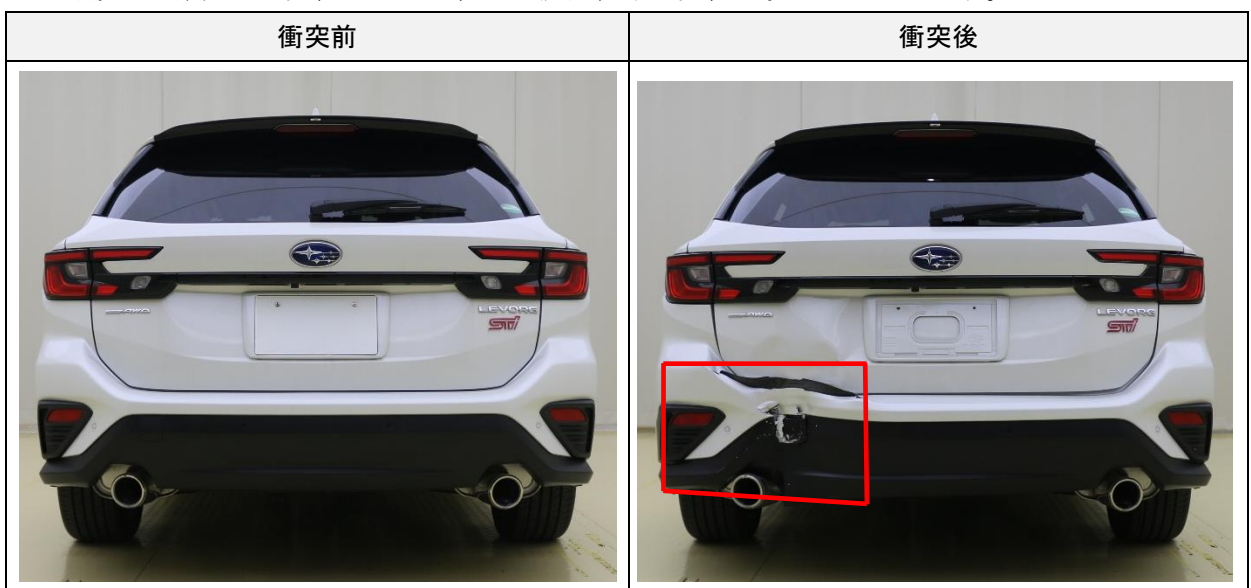
- ・後部左寄り約 40%の範囲で相手物と衝突し後部左側が前方に押込まれている。
- ・リヤバンパおよびリヤゲートパネルに相手物との衝突による直接損傷が発生している。
- ・エキゾーストメインマフラは押込まれ、損傷が発生している。

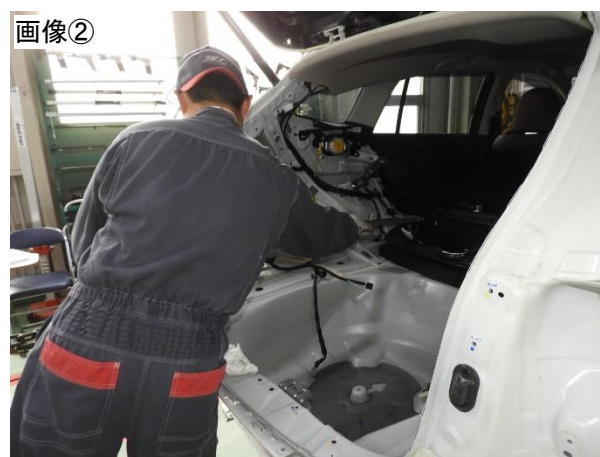
画像② リヤゲート開口部の計測

一部メーカー指定の計測点以外による、左右や無損傷部位との対比計測などを補完し、損傷状態を把握している。

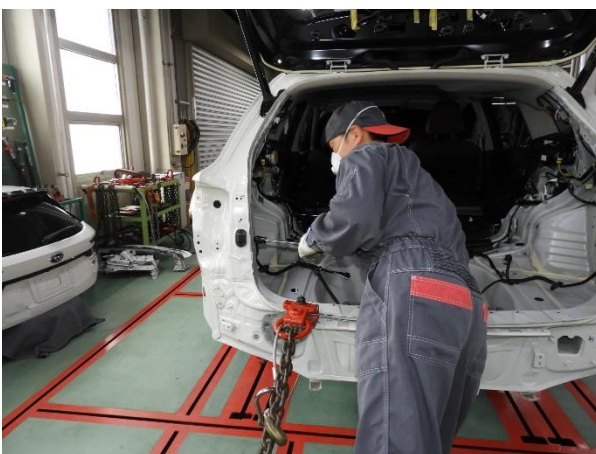
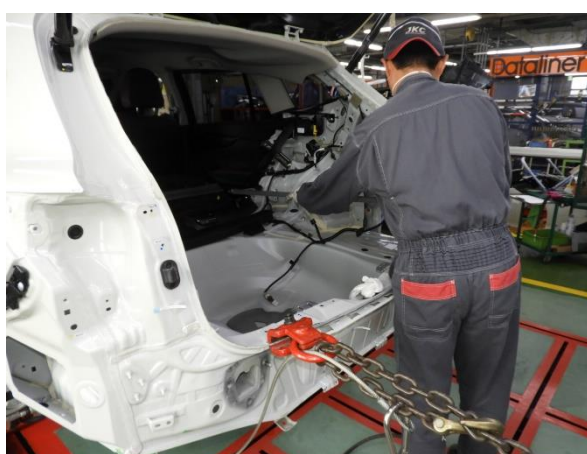
④ 確認計測（1回目）

計測の結果、リヤゲート開口部およびリヤアンダフロアの寸法復元状態は、基準の範囲であることを確認、基本修正は終了。
