自研センターニュース 令和4年5月15日発行
毎月1回15日発行(通巻560号)

メルセデス・ベンツ Cクラス (205040C) 前部衝突の損傷診断

メルセデス・ベンツ Cクラス (205040C) 後部衝突の損傷診断

前部衝突の損傷診断

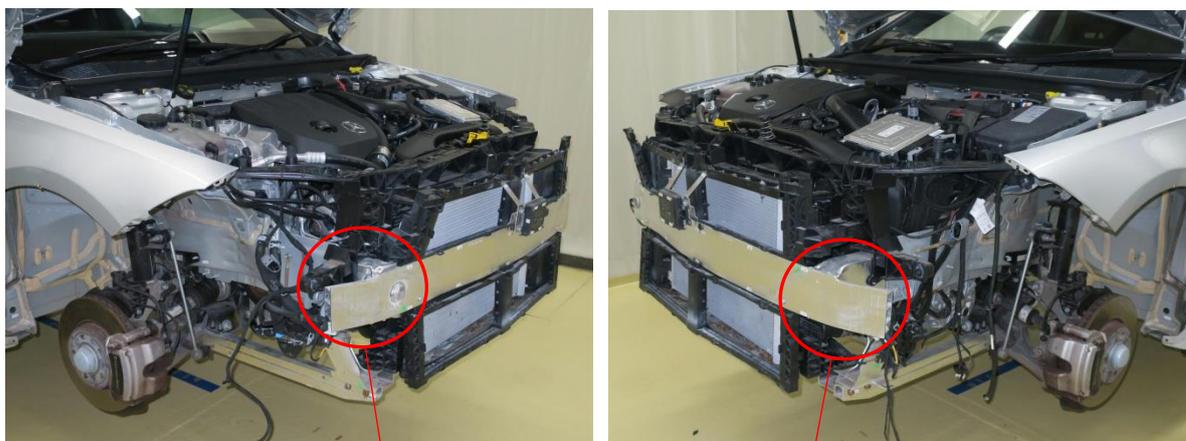
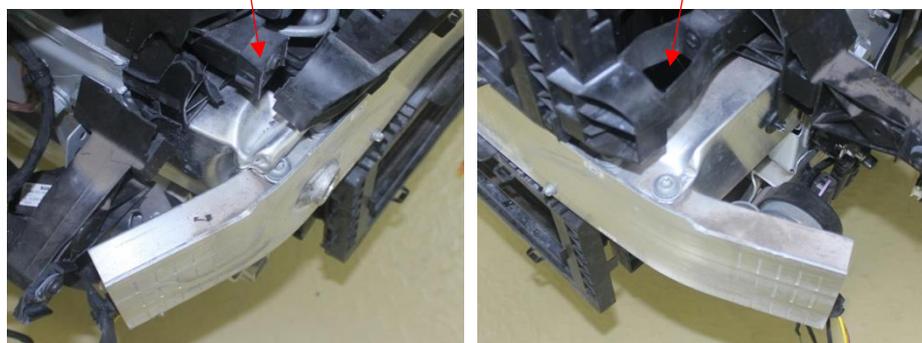
クロスメンバおよび右側アブソーバはつぶれて折れ曲がっていました。

左側アブソーバは、クロスメンバ取付部周辺に若干のひずみが見られました。

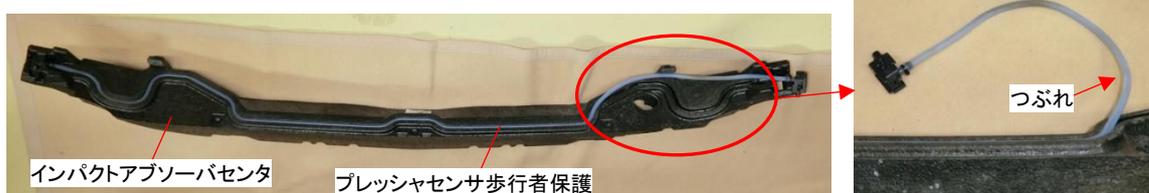
④インパクトアブソーバセンタおよびプレッシャセンサ歩行者保護

インパクトアブソーバセンタがつぶれて、裏側に取付けられているプレッシャセンサ歩行者保護のホース部がつぶれていました。

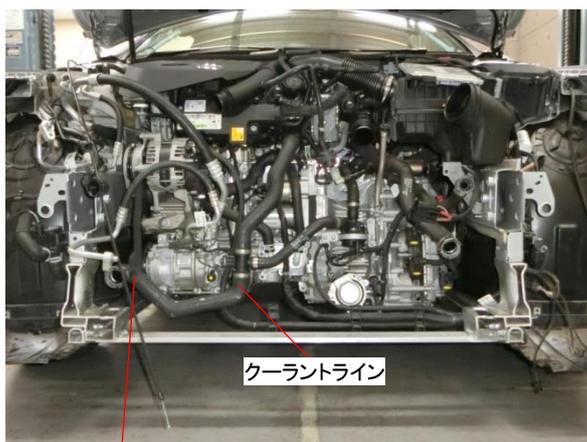
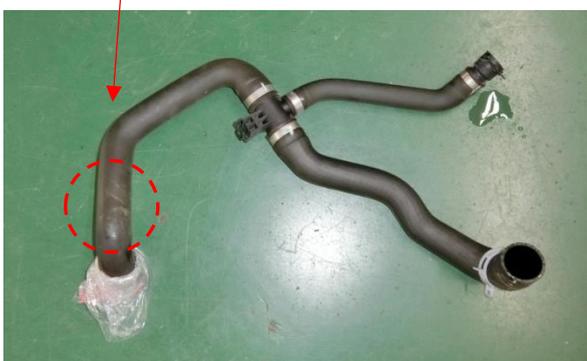
⑦クーラントライン

クーラントラインは、コンプレッサプーリと接触したため傷が見られました。

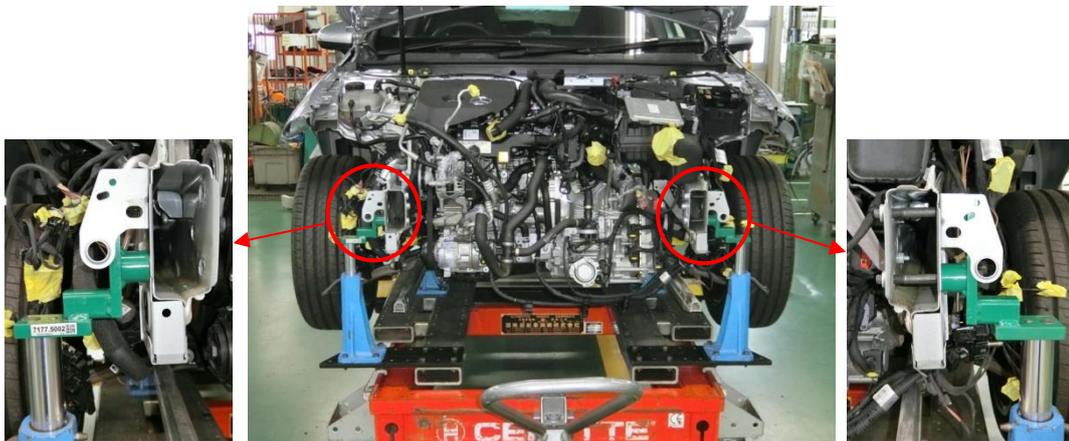
(2) 寸法確認作業

クロスメンバ（フロントバンパラインホースメント）を取外した後にどの程度寸法の違いが残っているのかをセレットの専用ジグを使用して確認しました。

クロスメンバ（フロントバンパラインホースメント）を取外した後は、左右のサイドメンバ共にセレットの専用ジグがぴったり合ったため、今回は寸法を復元するための引き作業は行っていません。

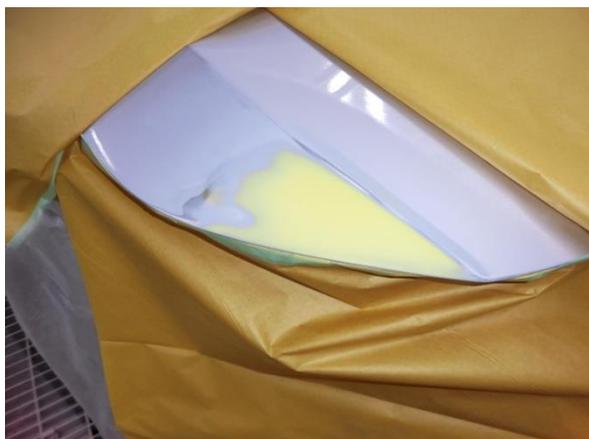
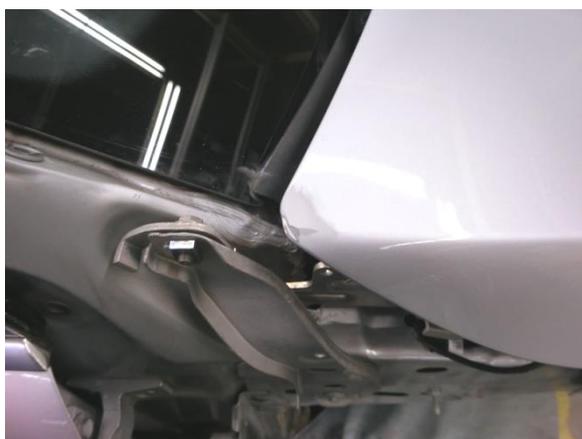
(1) エンジンフード

エンジンフードは板金修正を行いました。エンジンフードはアルミニウム合金のため塗膜を剥離したのち、加熱による焼きなましを行いました。その際、サーモクレヨンを使用して200℃程度になるように温度を管理し行っています。

エンジンフード先端部はポリパテで仕上げました。右側後端部はフェザエッジを行いました。

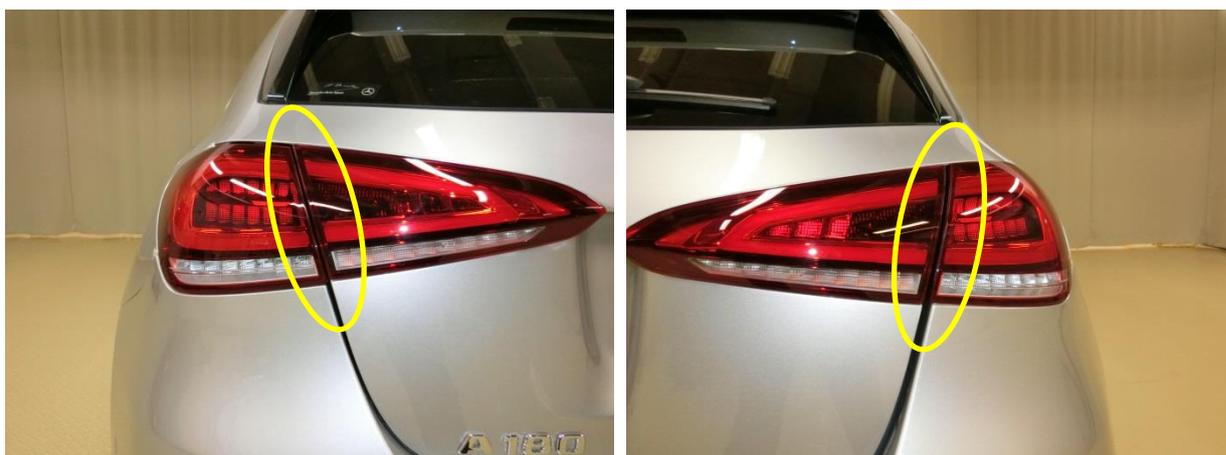
テールゲートと左右サイドウォールテールランプとのチリが変化していました。

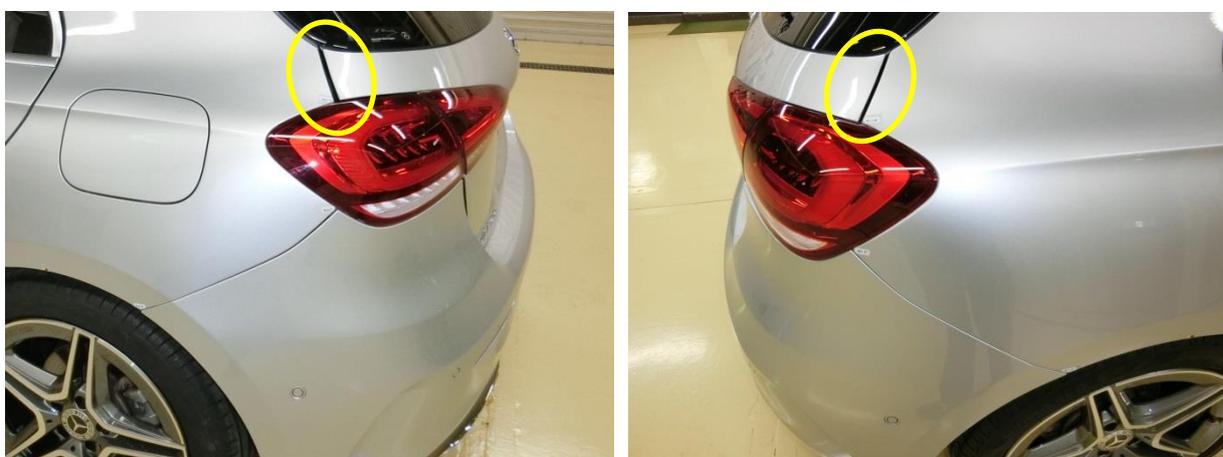
テールゲートと左右リヤフェンダとのチリが変化していました。

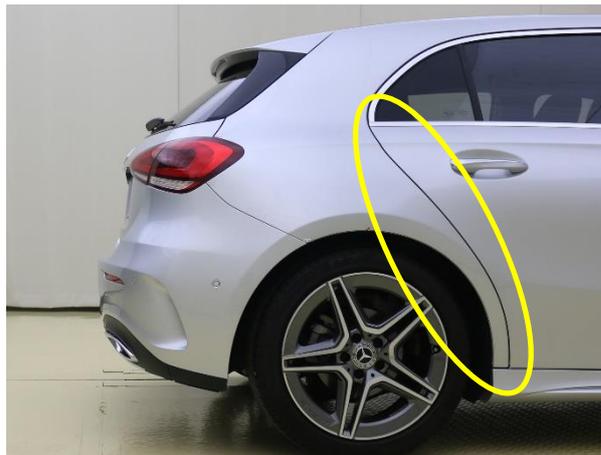
左右：リヤドアとのチリは、変化が見られませんでした。

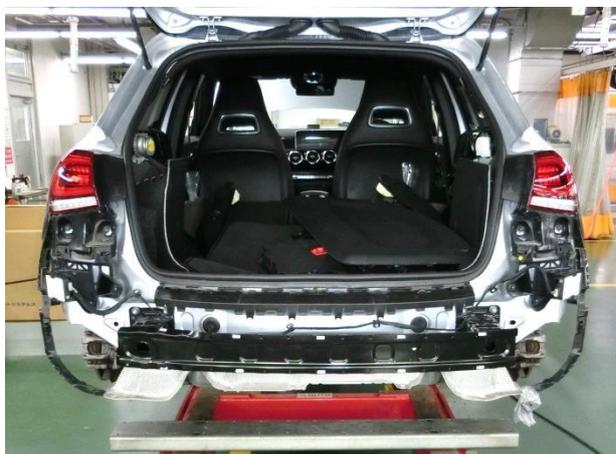
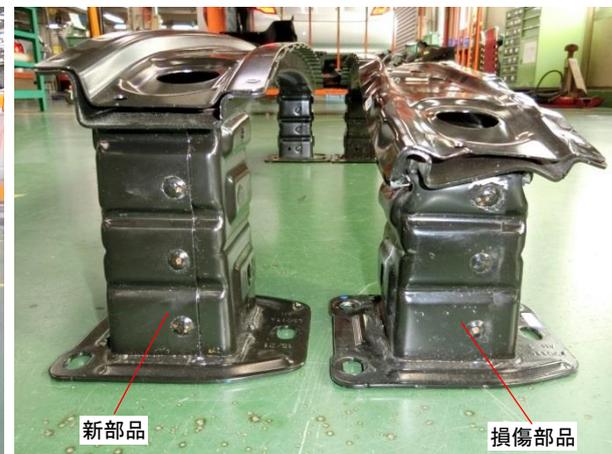
リヤクロスメンバは左側が押込まれ、つぶれていました。

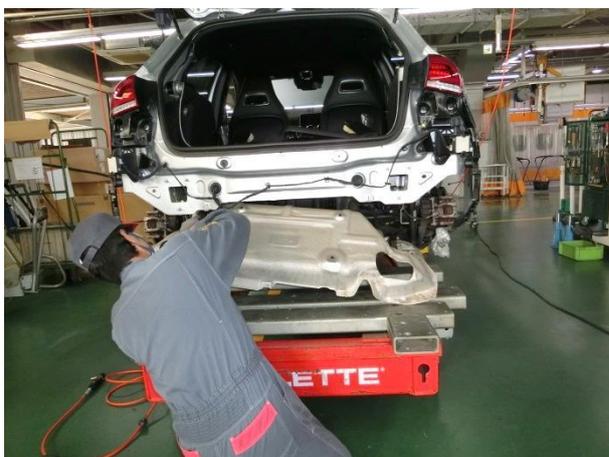
リヤクロスメンバによる押込みにより、リヤセンタピース（バックパネル）に軽微な変形が見られます。リヤクロスメンバの左側取付面をハンマリング修正しました。
