自研センターニュース 令和4年6月15日発行
毎月1回15日発行(通巻561号)

ホンダ Honda e (ZC7) 構造調査

ホンダ Honda e (ZC7) 前部衝突の損傷診断

トヨタ ハイエース (KDH201V) 前部損傷の復元修理事例

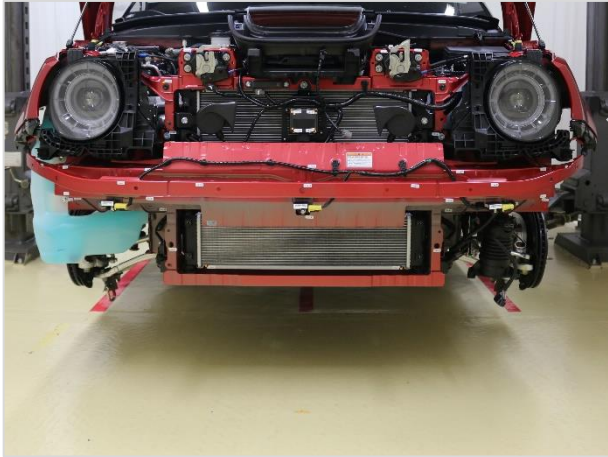
ヘッドライト Assy 前端部はフロントバンパビーム COMP 前端部より前方に配置されています。衝突でフロントバンパフェイス Assy およびフロントグリル Assy が後退すると、フロントバンパビーム COMP で衝突エネルギーを吸収する前にヘッドライト Assy が後退して、取付部が損傷する可能性があります。

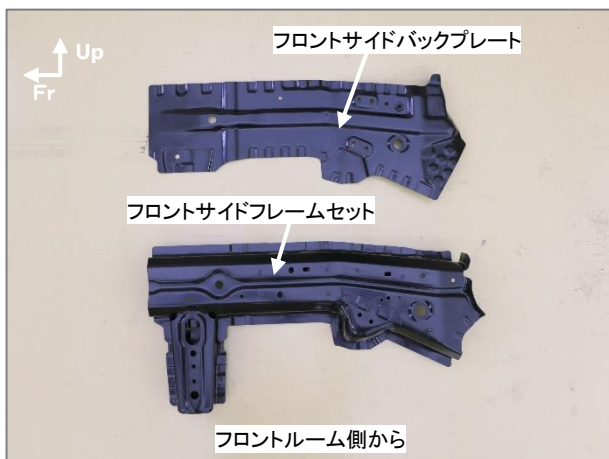
21年3月号でご紹介したフィット(GR3)よりも、フロントサイドバックプレート、フロントサイドフレームセットとも板厚は厚くありませんが、引張り強さ(980MPa)の鋼板が採用されています。フロントサイドフレームセットの水平方向に沿ってビードが付いているため、前部部分が潰れずにダッシュボード周辺に損傷が発生する可能性があります。

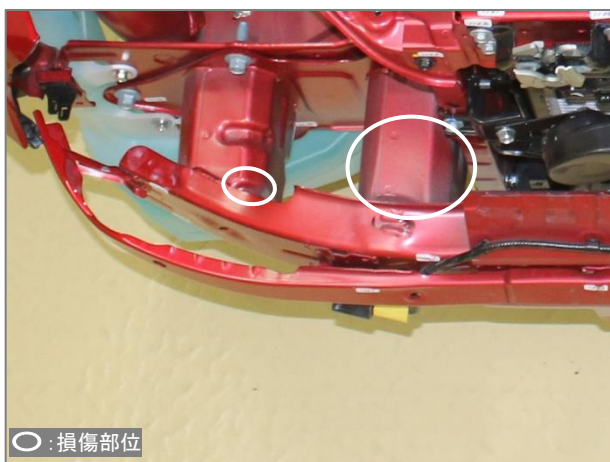
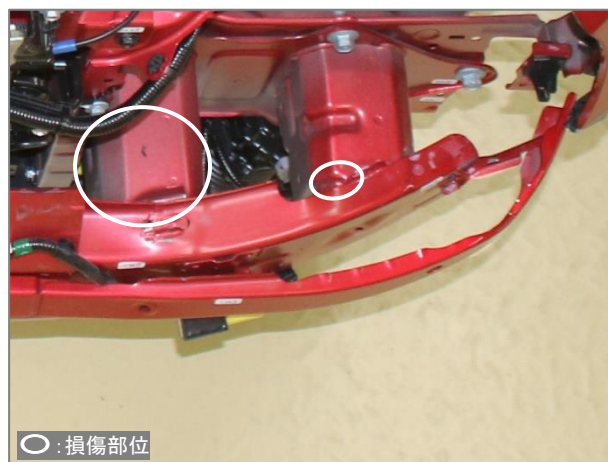
フロントバルクヘッドアップフレームセットはボンネット COMP の後退によりボンネットロック Assy を介して 8 mm 後退しています。左右フロントバルクヘッドサイドステーセット取付部の寸法移動はありません。

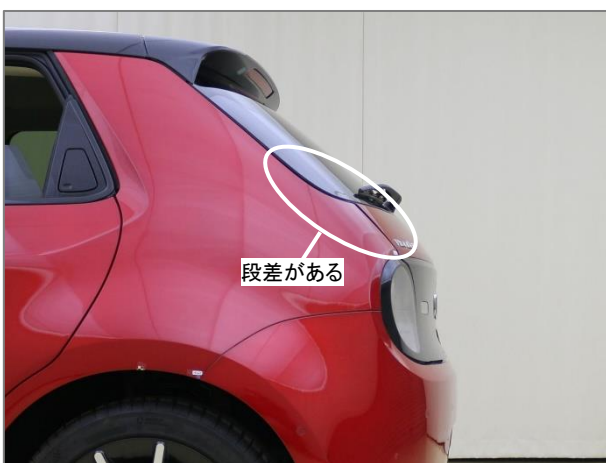
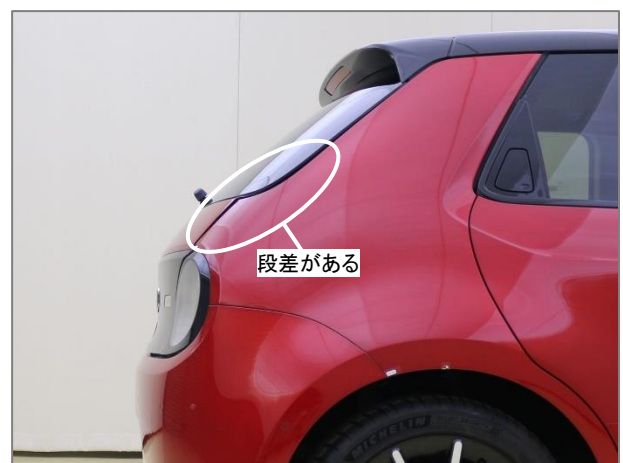
着力部位のテールゲートローアーマーニッシュ Assy には傷があり、テールゲート COMP 裏面には潰れがありました。

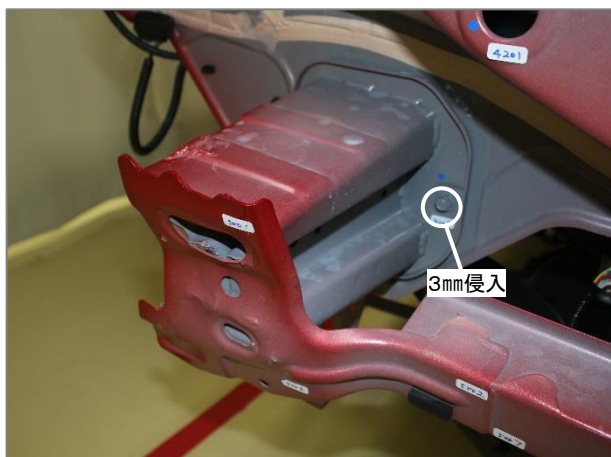
リヤバンパビーム COMP を取外すと、リヤパネルスチフナ COMP 裏面に取付けられているリヤバンパビームブラケットに曲りがありました。

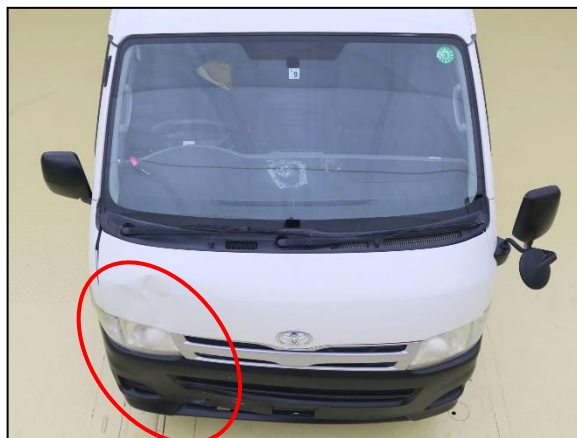
① フロントバンパカバー(a)、右ヘッドランプユニット Assy(b)、フードサブ Assy(d)、右フェンダサブ Assy フロント(e)が損傷（赤丸部）しています。

左ヘッドランプユニット Assy(c)は損傷していません。

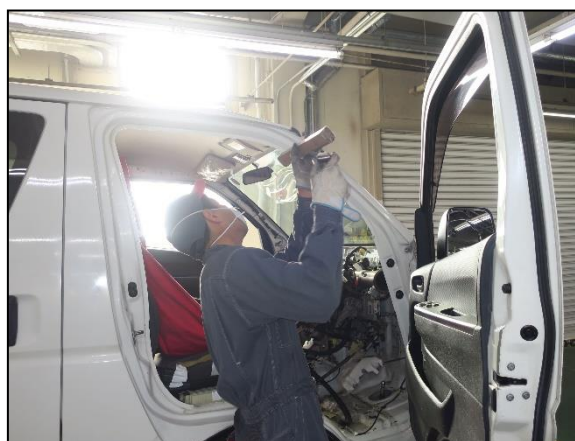
⑤ 引き作業4回目

キャブオーバ車両では、前面衝突でフロントピラーが後退してフロントドアの隙間が狭くなる場合があります。

右フロントピラー(o)が基準寸法より後退しているため、フランジ部分にクランプを取付け、12時方向へ引き右フロントピラー(o)を、空打ちしながら基準寸法位置へ修正する作業を行いました。

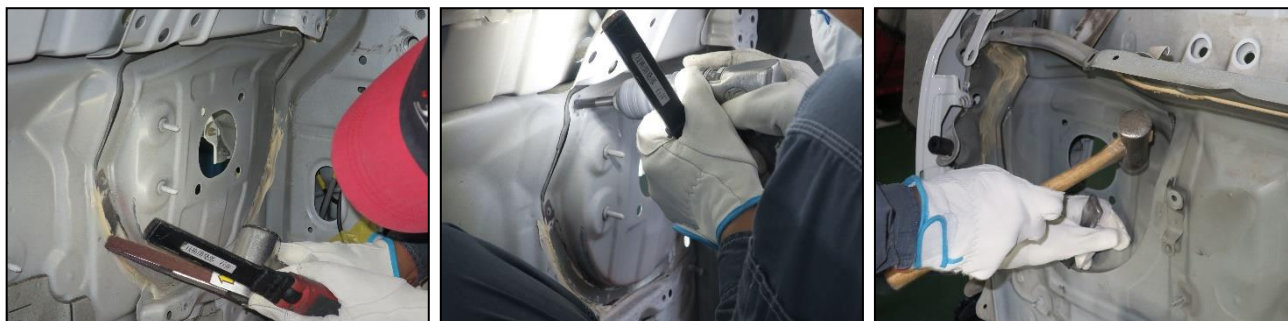
フードサブ Assy の損傷でブレーキブースタ Assy が後退し、ダッシュパネルサブ Assy およびダッシュパネル No. 2 (m) が損傷していたので修理作業を行いました。

- ① 塗膜、シーラを剥離します。 ② スポット溶接7点を外します。 ③ タガネ等でパネルを外します。
(箇所は④画像参照)

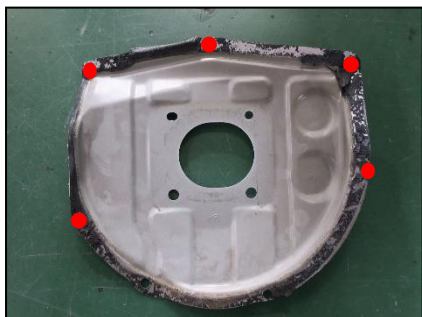
④ ダッシュパネル No.2(m)には、全周に黒いシーラが施されています。(赤点は溶接点)

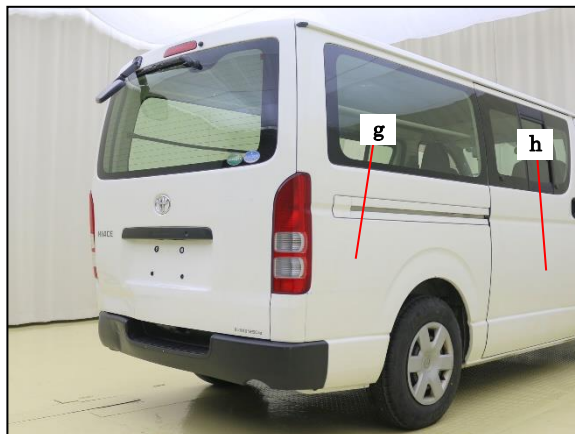
③ 右クォータパネル(g)、右スライドドア(h)は損傷していません。

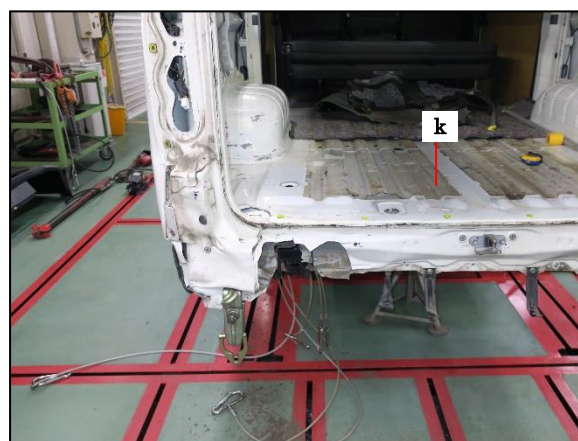
④ 引く位置を変えながら3回の引き作業により開口部の寸法が修正され、リヤフロアパン(k)の損傷も概ね修正されました。

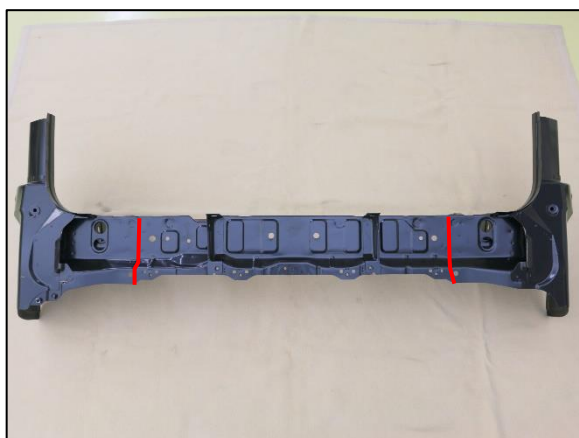
- ② 補給部品のリヤフロアクロスメンバサブ Assy インナ(n)は、大きく3部品で構成された部品を一体部品として補給しています。
