自研センターニュース 令和4年10月15日発行
毎月1回15日発行(通巻565号)

ホンダ Honda e (ZC7) 前部衝突の損傷診断

ホンダ Honda e (ZC7) 前部損傷の復元修理事例

ホンダ Honda e (ZC7) 後部衝突の損傷診断

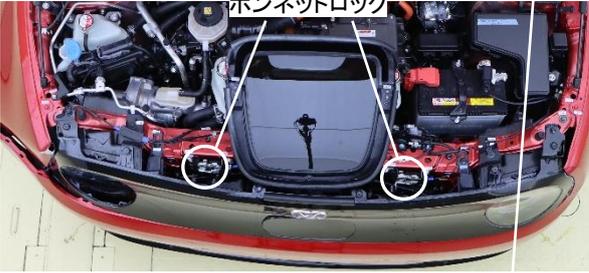
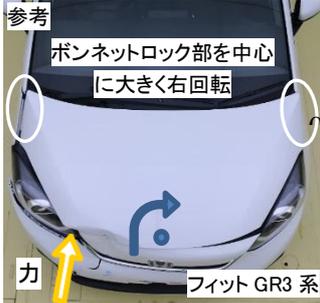
<p data-bbox="842 994 884 1023">参考</p> <p data-bbox="884 1025 1114 1088">ボンネットロック部を中心 に大きく右回転</p> <p data-bbox="850 1249 876 1279">力</p> <p data-bbox="1023 1256 1157 1285">フィット GR3 系</p>

<p>損傷状態</p>	
<p>右前部からの力によりボンネット右前部は大きく後方に向かって損傷しているが、前方左右のボンネットロックと後方左右のボンネットヒンジの四方で固定されていることで、ボンネット全体の移動は制限され、右側は後方への移動によりピラーガーニッシュと干渉したが、左側はボンネットのわずかな右回転により左後端部が外側へ移動した程度で、隣接部との干渉はない。</p> <p>参考 右側左下画像は、ボンネットロック中央1点タイプ、ホンダフィットGR3系の損傷事例2021年10月号掲載（衝突条件は同じ）</p>

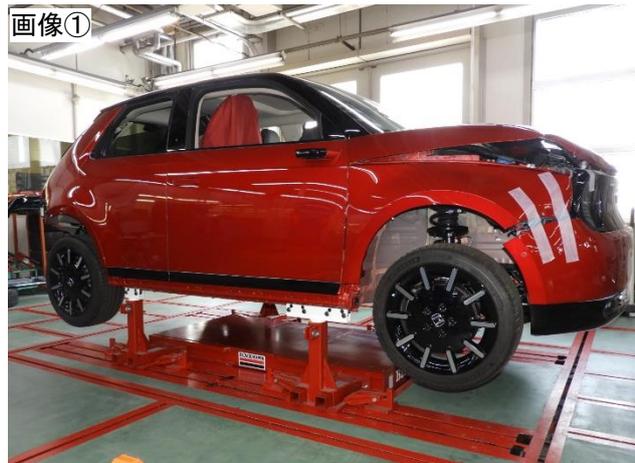
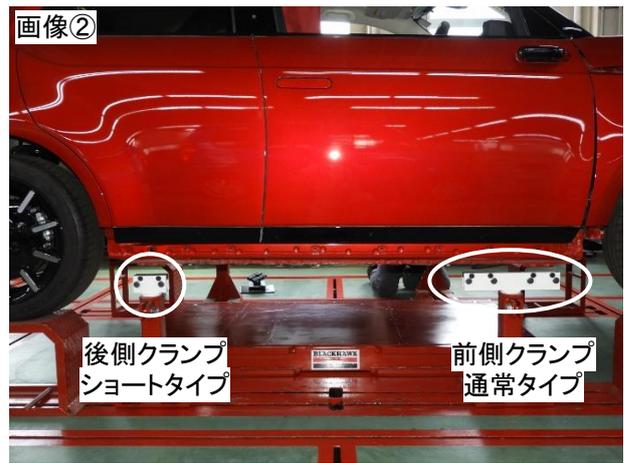
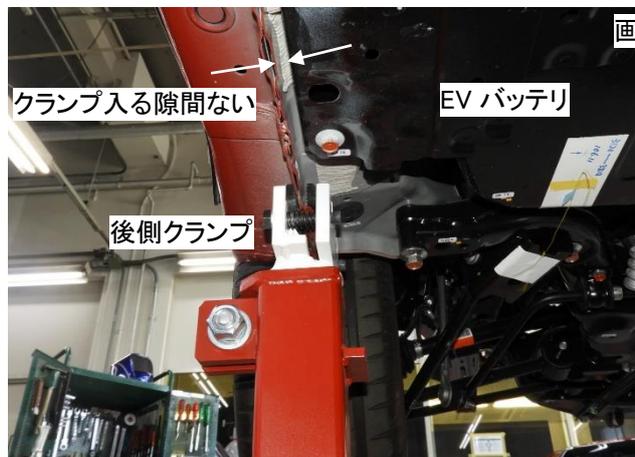
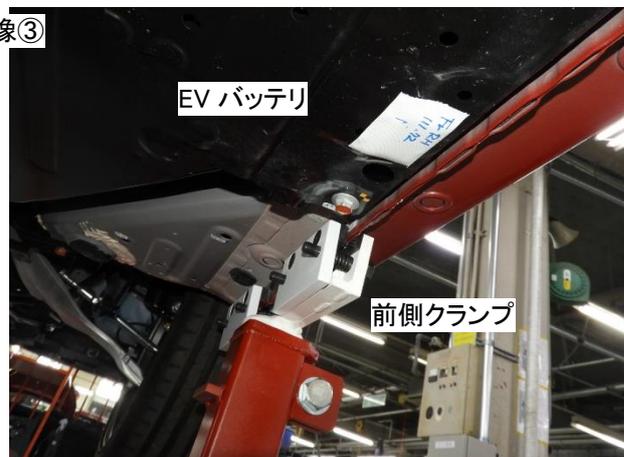
① 損傷車両のマウント状態

画像① フレーム修正機（コーレック）による4点固定の状態。

画像② リヤ側はサイドシル後部までEVバッテリーケースが占めているため、フロント側同様の幅広のクランプが入らない。ショートタイプに変更しクランプした。

画像③ アンダフロア、サイドシルクランプ部とEVバッテリーの位置関係を撮影、EVバッテリーケースの左右端部はサイドシルインナ側と接近しているため、使用しているタイプのクランプでは隙間が少なく入らない。

作業内容		目的・方法・効果等		
基本修正作業	① マウント・ディスクマウント作業	<ul style="list-style-type: none"> ・角度のある引き作業や強い引き作業が必要と思われるため、4点固定でのマウントを行う。（フレーム修正機：コーレック） ・アンダフロアエリアの大半をEVバッテリーが占めているため、サイドシル後部に通常の固定用クランプが入らない。今回は幅の狭いクランプで固定できたが、クランプの種類により、個別の検討を要する可能性がある。 		
	② 事前計測作業	エンジンやフロントサスペンションが付いた状態での計測のため、一部でメーカーが指定する測定箇所での計測ができないところもあり、左右や無損傷部位との対比計測などを補完し、損傷状態を把握している。		
	③ 寸法復元作業	一回目	目的	<ul style="list-style-type: none"> ・右フロントサイドフレームおよび右フロントダンパハウジングダッシュ接合面までの引出し ・左サイドフレームの外側（左側）への振れ修正
			クランプ位置	フロントバンパビーム右側2本のクラッシュボックス各々の内外にクランプを使用せず、チェーン（4カ所）での直接引き
			引き方向	12時方向、水平引き（ラム2本同時使用）
		二回目	目的	フロントルーム内のメカユニット（冷却・充電・サスペンション機構等）を取外す上で必要となるスペースを確保するための引き作業
			クランプ位置	右バルクヘッドサイドステー上部へクランプ
			引き方向	12時方向、水平引き（ラム1本使用）
		三回目	目的	右フロントサイドフレームおよびダンパハウジング取外し前の基本修正、空打ちによるロアダッシュボードとの接合面の修正
			クランプ位置	フロントルーム内メカユニットおよび右フロントバンパビームエクステンションブラケット取外し後、サイドフレーム先端部ウェブ面左右にクランプ（2セット）
引き方向			12時方向、水平やや下引き（ラム1本使用）	
基本修正作業	④ 確認計測	一回目	目的	フロントルーム内メカユニット取外し後、フロント骨格の寸法復元状態の確認（引き作業1～2回目までの結果）

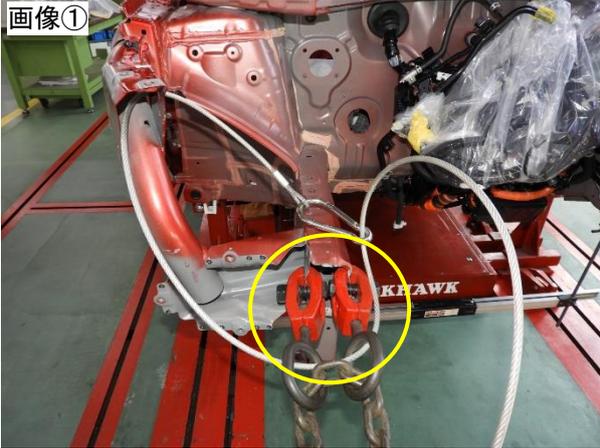
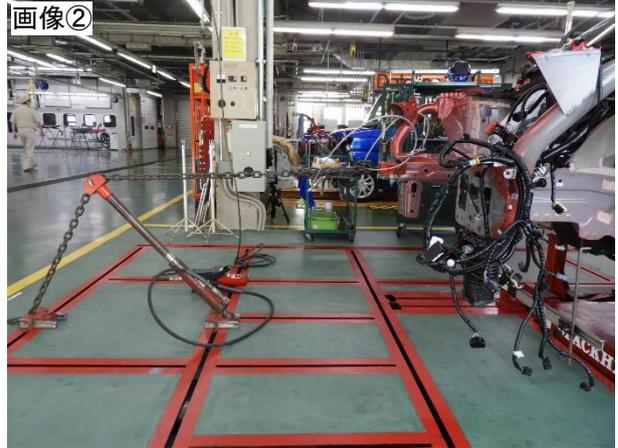
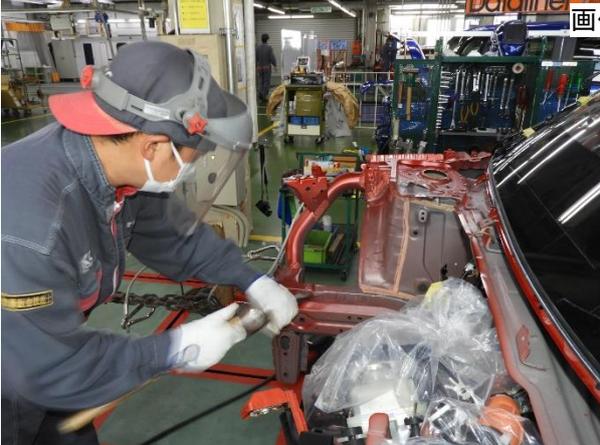
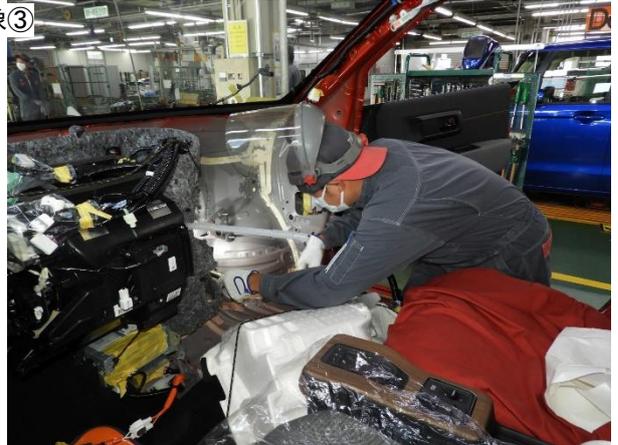
③ 寸法復元作業（3回目）

右フロントサイドフレームおよび右フロントダンパハウジング取外し前の修正、ロアダッシュボード右側接合面の引出し修正

画像① クランプ位置、フロントサイドフレーム先端ウエブ面左右（黄丸部）にクランプ（2セット）

右フロントサイドフレーム、右フロントダンパハウジングは取替えても基本修正の段階で極力寸法復元することで取付面の精度が向上し正規の位置に取付けやすくなる。

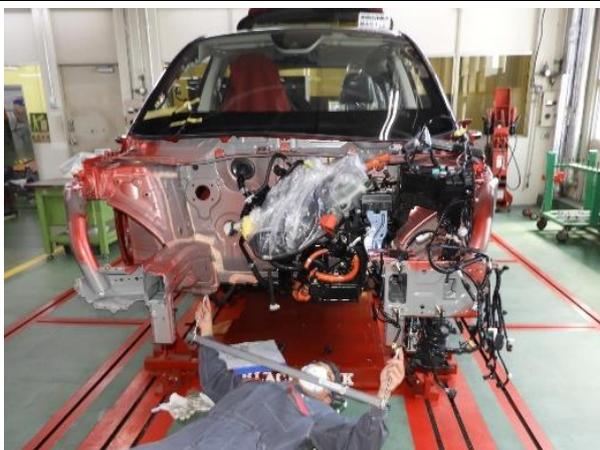
④ 確認計測（2回目）

引き作業3回目の結果確認、右フロントサイドフレームおよび右フロントダンパハウジングの取替えてを前提とした復元状態を再確認。計測の結果、寸法復元されていることを確認し、基本修正は終了。

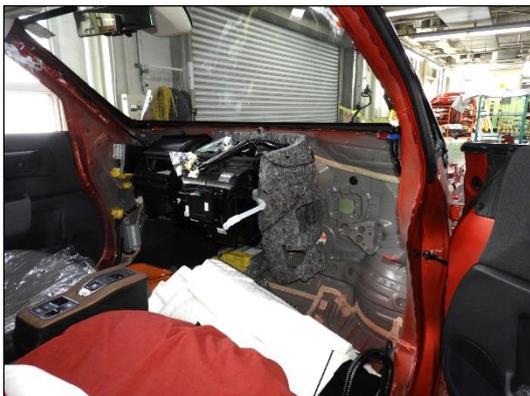
室内側の取外し状態、インシュレータは、めくりが可能

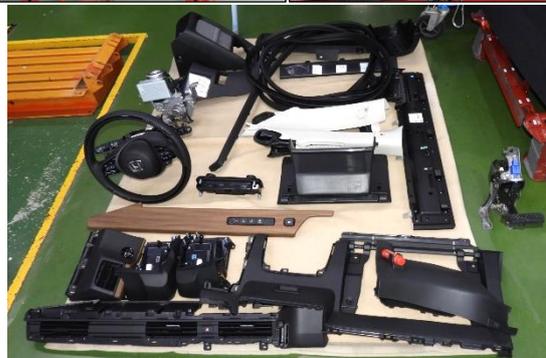
室内側の取外し部品
インパネ、ステアリングコラム、ペダル等

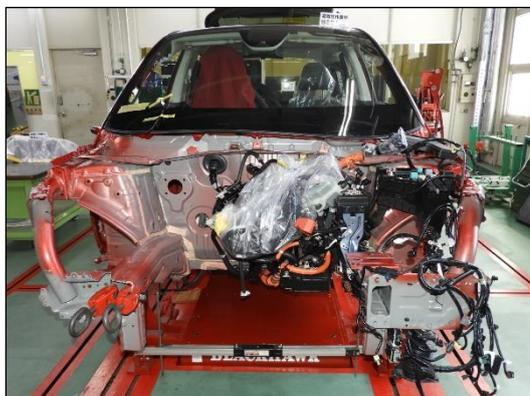
Fr ルーム側の取外し状態、ダッシュインシュレータの装着がないため左側の補機類や高電圧ケーブルなどを残した作業が可能

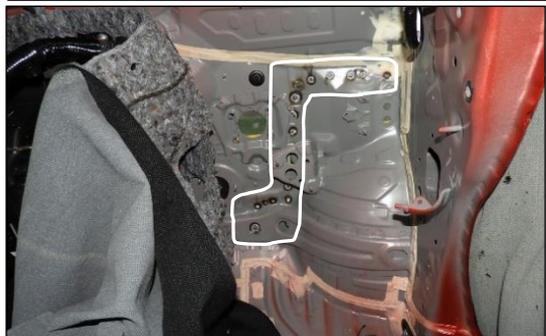
フロントダンパハウジング、フロントサイドフレームの溶接の範囲（白枠部）と状態

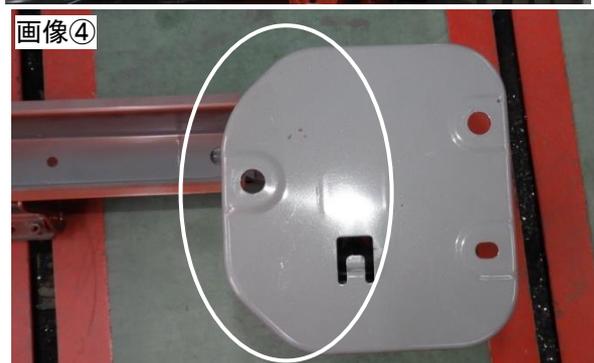
画像④

画像③④ バンパビーム側リヤパネルスチフナとの取付面の損傷状態
