自研センターニュース 令和4年11月15日発行
毎月1回15日発行(通巻566号)

ホンダ ヴェゼル(RV5) 前部衝突の損傷診断

ホンダ ヴェゼル(RV5) 前部損傷の復元修理事例

ホンダ ヴェゼル(RV5) 後部衝突の損傷診断

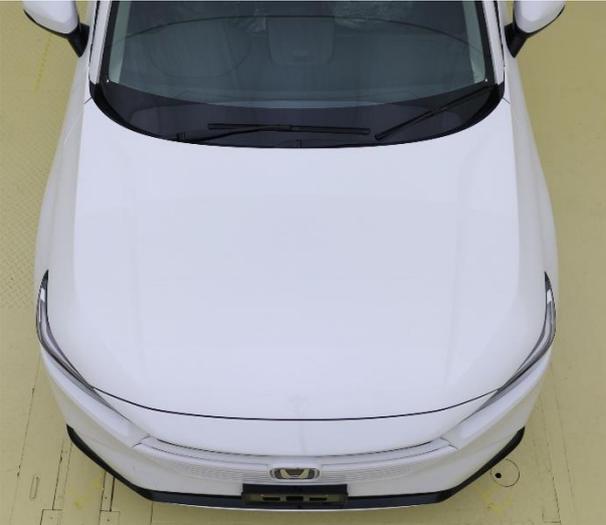
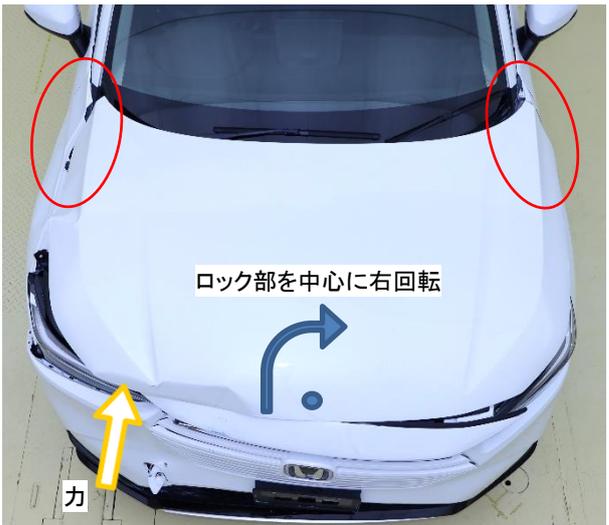
衝突前	衝突後

損傷状態	
<p>左フロントフェンダと左フロントドアの隙間が上下部ともに若干狭くなっているが左フロントドアに損傷は発生していない。</p>

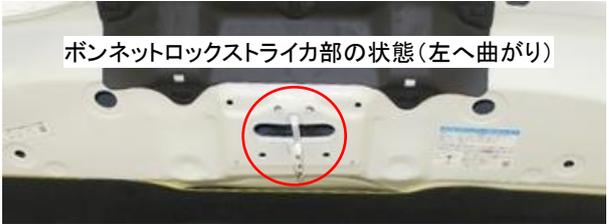
<p>ロック部を中心に右回転</p> <p>力</p>

<p>ボンネットロックストライカ部の状態(左へ曲がり)</p>

<p>左ヒンジ部 左へ曲がり</p>
<p>損傷状態</p>	
<p>ボンネットはボンネットロック部を中心に右回転している。バルクヘッドアップフレームが左方向に移動したことでボンネットロックストライカ部が左方向へ曲がり、左右ボンネットヒンジはボンネット全体が右回転したことでアーム部が左方向に変形している。</p>

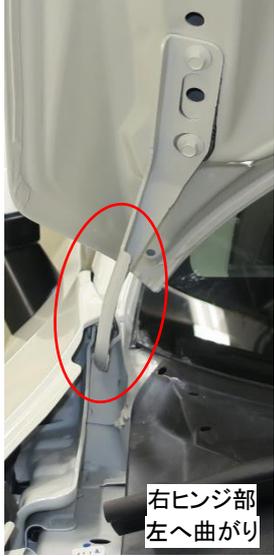
<p>右ヒンジ部 左へ曲がり</p>

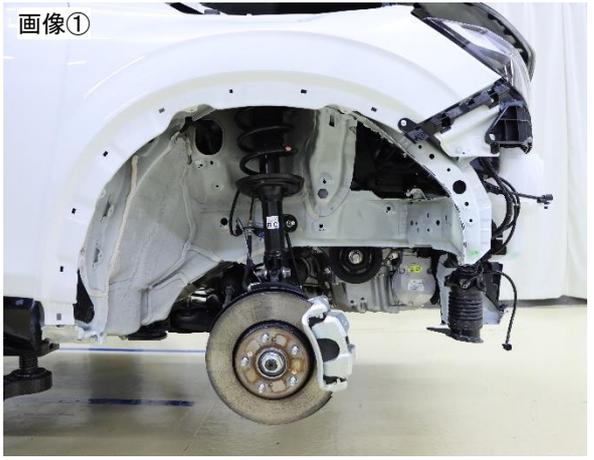
<p>画像①</p>

損傷状態	
<p>画像①② 前方右側からの力は、フロントバンパビーム右側、右クラッシュ BOX 部を押しつぶし、右フロントサイドフレーム前部（サイドフレームガゼット部より前部）の薄板部は左方向へ強い折れならびに潰れが発生している。</p> <p>画像③ 左サイドフレームおよびダンパハウジングは目視での損傷は確認できないが、バンパビームおよびバルクヘッドからの波及により左方向への押出し（振れ）が発生している。</p>

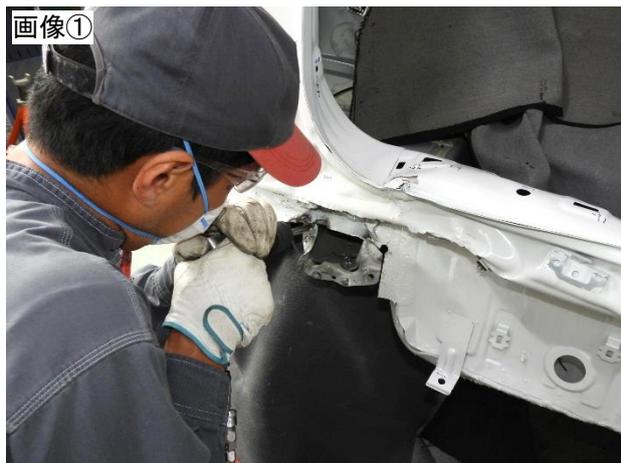
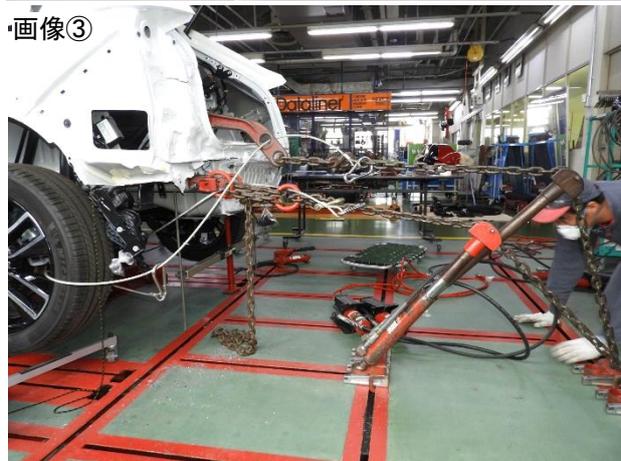
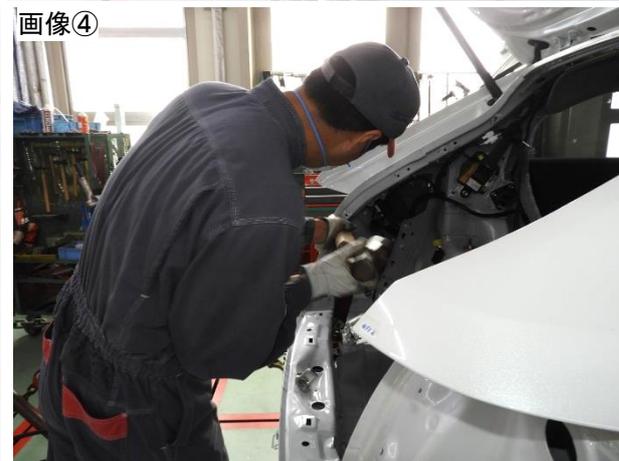
③ 寸法復元作業（1回目）

リアアンダボデーおよびテールゲート開口部の修正

画像① 左リヤフレーム後端部へ引き具を直接取付けるため、リヤパネルおよび左リヤフレーム後端フランジ部を切開する。

画像④ テールゲート開口部、環状構造部全体の復元を狙った空打ち。

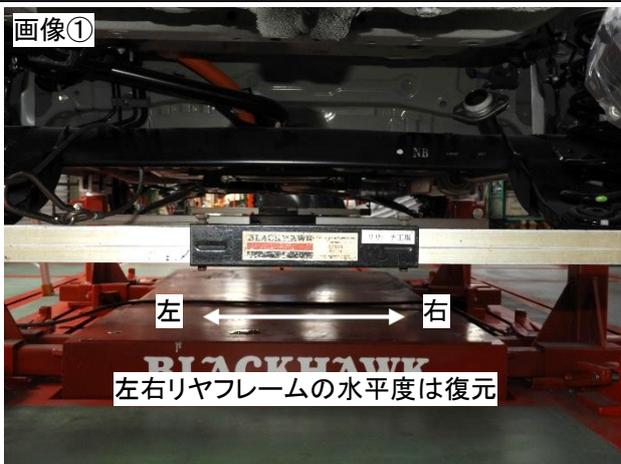
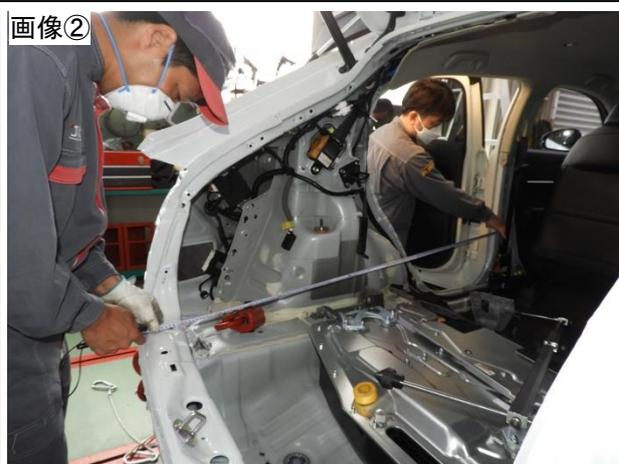
④ 確認計測（1回目）

リアアンダボデーおよびテールゲート開口部の復元状態確認（引き1回目の結果）

画像① リヤフレーム左右水平度の計測、復元を確認。

画像② テールゲート開口部、リヤフロア左側に引出し不足あり。

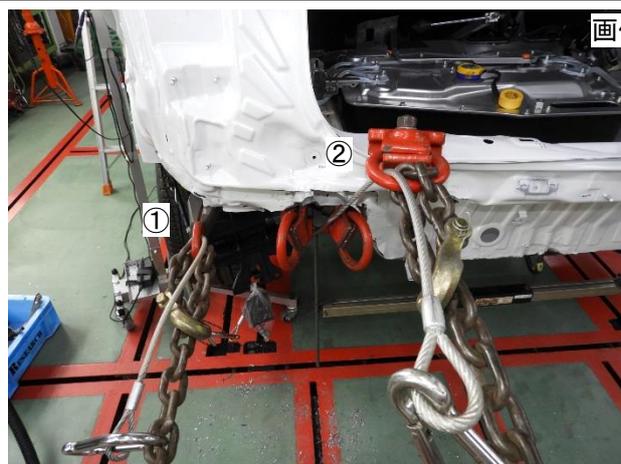
画像① ①左リアアウトサイドパネル後端下部とリヤフロア左サイド接合フランジ部、②リヤパネル左上環状構造フランジ部へクランプ、①②とも6時水平同時引き。

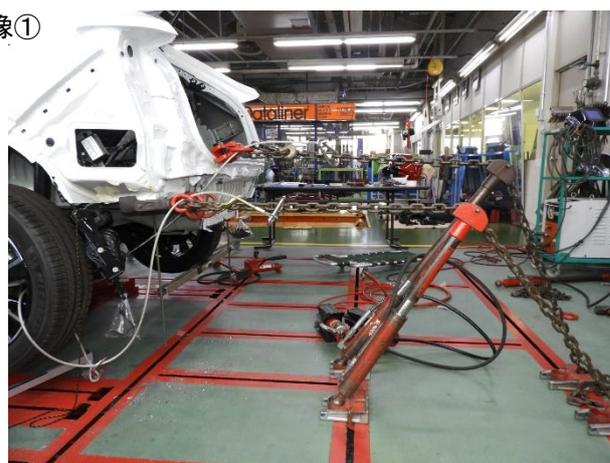
画像② 引き作業中の空打ちにより残留応力を取除き、スプリングバック量を減少させる。

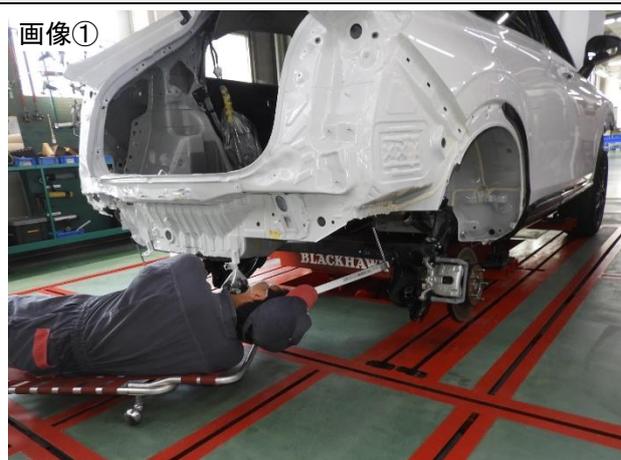
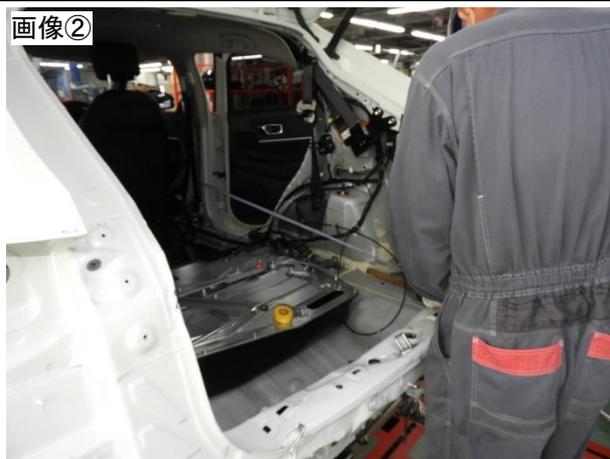
④ 確認計測（2回目）

リアアンダボデーおよびテールゲート開口部の復元状態確認（引き2回目の結果）

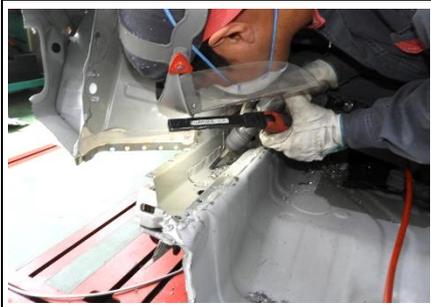
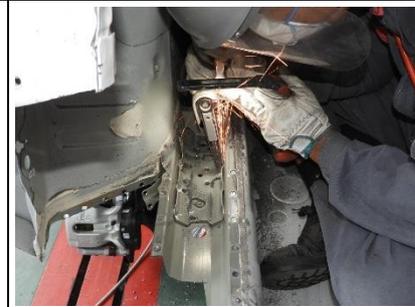
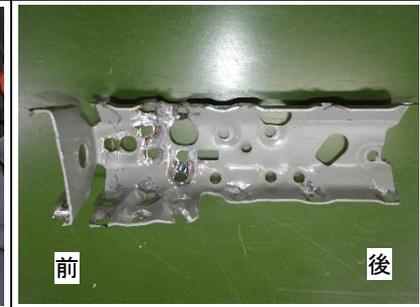
<p>④左リアフレームスチフナ(B)取外し スポットカッターによる切削(7 点)</p>	<p>⑤左リアフレームスチフナ(B)取外し ベルトサンダによる切削(24 点)</p>	<p>⑥取外したリヤフレームスチフナ(B) 板厚 2.3mm、溶接点 31 点</p>

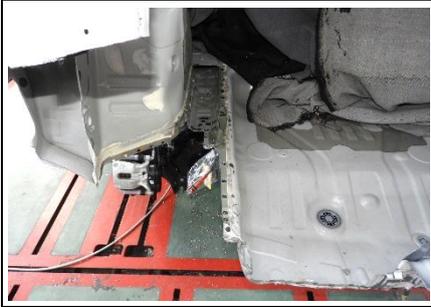
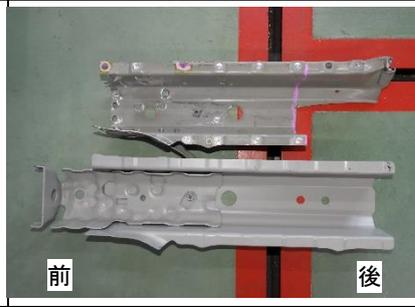
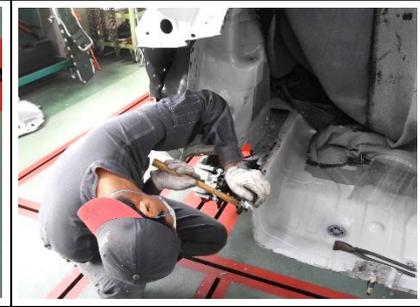
<p>⑦左リアフレームアップスチフナ前部半裁、リヤフレームスチフナ(B)、 リヤフレーム B 取外し状態</p>	<p>⑧上、取外したリヤフレーム B 下、新リヤフレーム B に新リヤフレームスチフナ(B)を合わせた状態</p>	<p>⑧リヤフロアパネルの形状修正</p>

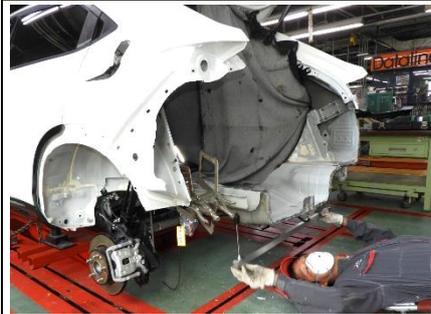
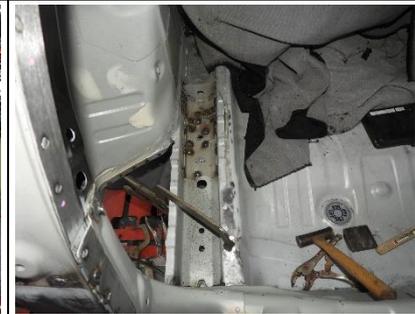
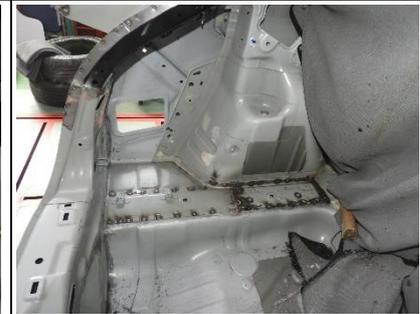
<p>⑨左リアフレーム B の仮組計測</p>	<p>⑩左リアフレーム B、リヤフレームスチフナ(B)の溶接後の状態</p>	<p>⑪リヤフレームアップスチフナ溶接、前部半裁溶接作業完了</p>

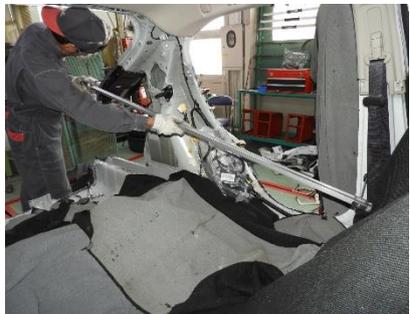
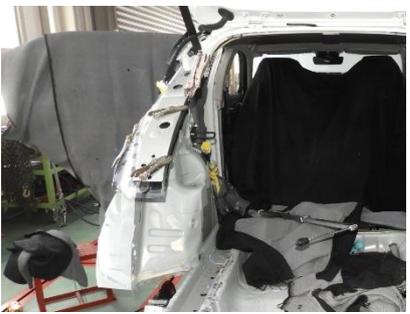
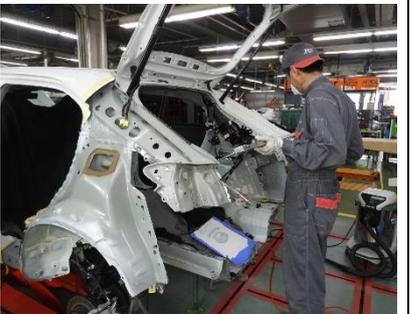
①左リヤピラーロアスチフナ、リヤインナロアピラー仮組計測	②左リヤピラーロアスチフナ、リヤインナロアピラー仮組完了	③左リヤガター仮組計測

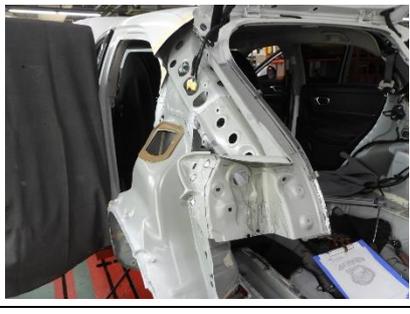
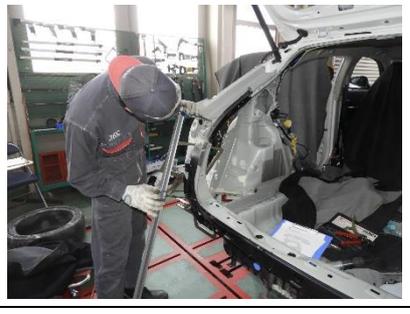
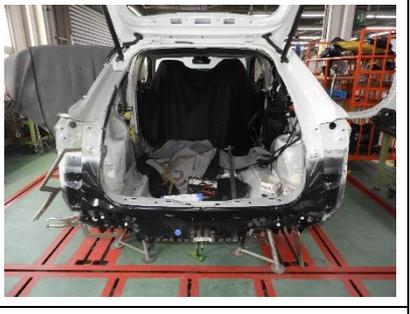
④左リヤガター仮組完了	⑤リヤパネル仮組計測	⑥リヤパネル仮組完了

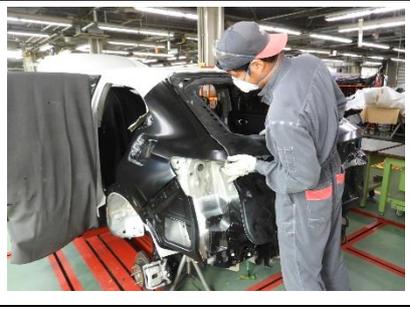
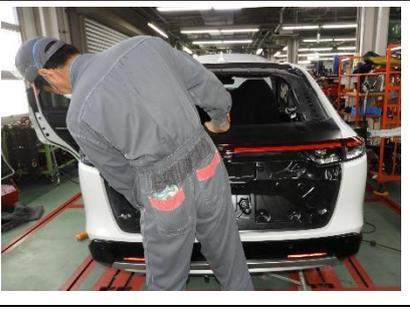
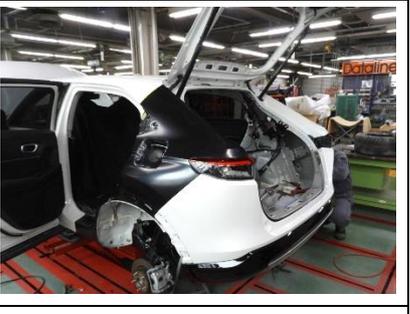
⑦左リヤアウトサイドパネル仮組み合わせ	⑧テールランプ、リヤバンパ仮組み合わせ	⑨仮組み合わせ作業終了。再度分解後本溶接実施

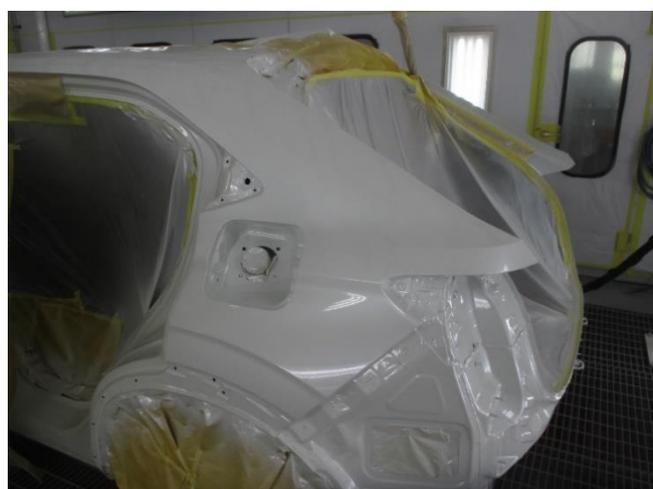
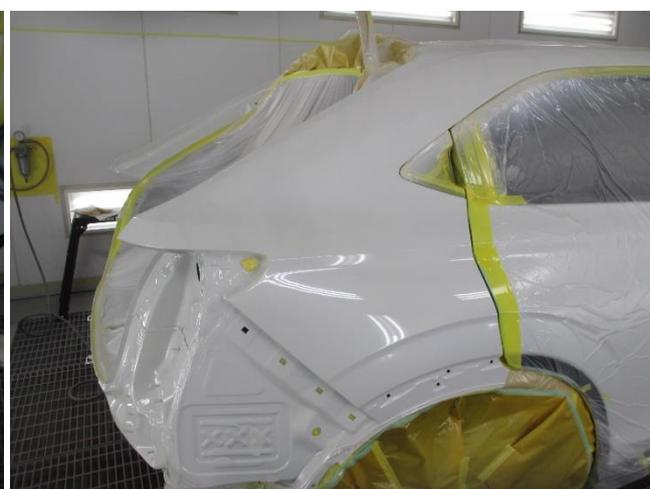
カラーベース、パールベース、クリア塗装後、最終確認を行います。

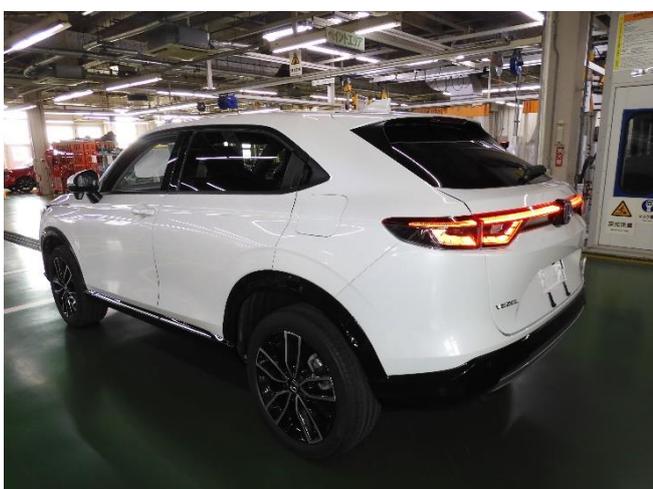
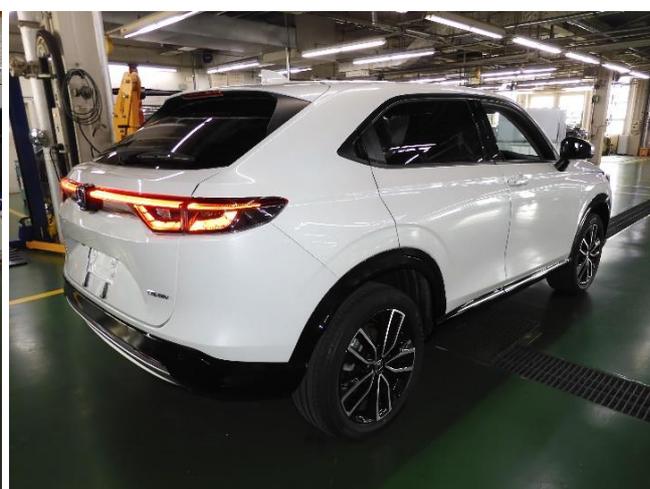
強制乾燥後、マスキングはがし、ブツ（ゴミ）などをペーパー研磨、コンパウンドなどで仕上げ、艀装品を取付け完成です。
