自研センターニュース 令和4年12月15日発行
毎月1回15日発行(通巻567号)

トヨタ アクア (MXP16) 前部衝突の損傷診断

トヨタ アクア (MXP16) 前部損傷の復元修理事例

トヨタ アクア (MXP16) 後部衝突の損傷診断

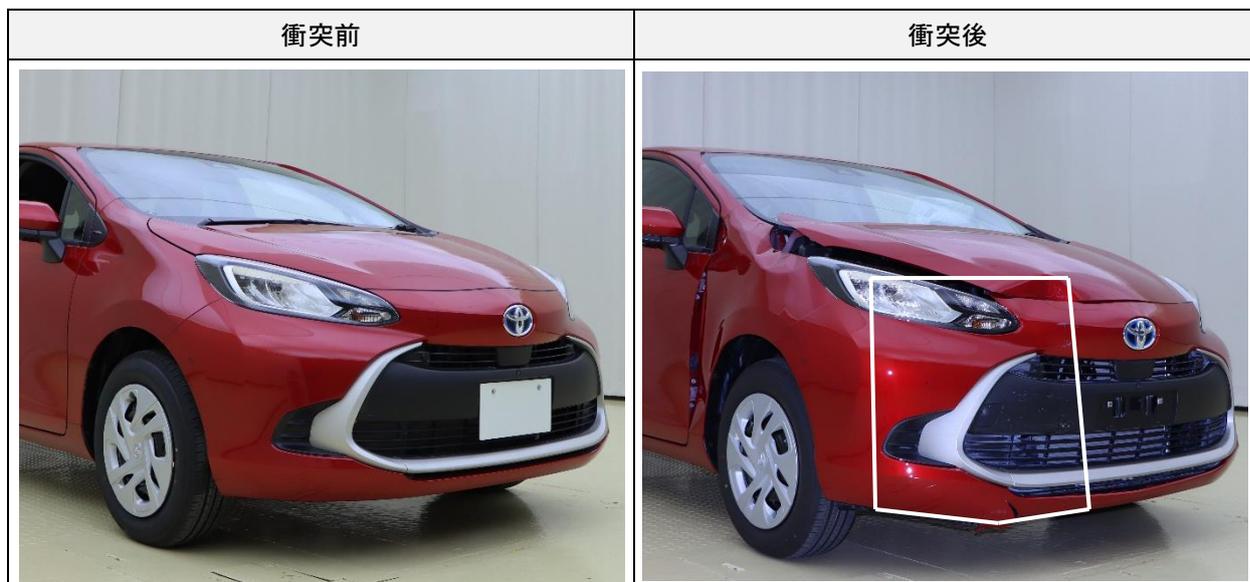
損傷状態

- ・ 前部全体の右側約 40%の範囲で相手物と衝突し、後方に押込まれている。
- ・ フロントバンパ、ラジエータグリル、右ヘッドランプ、フードに衝突相手物との直接損傷が発生している。

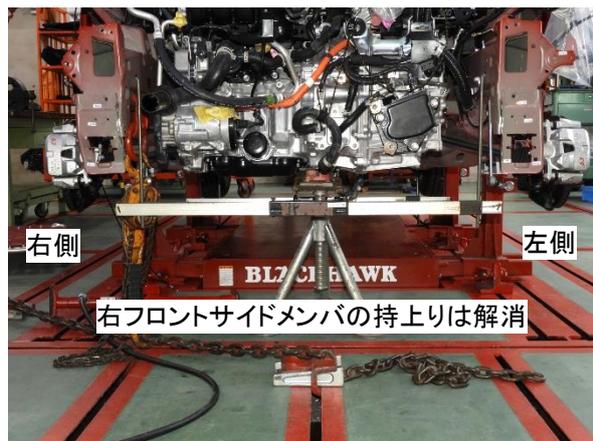
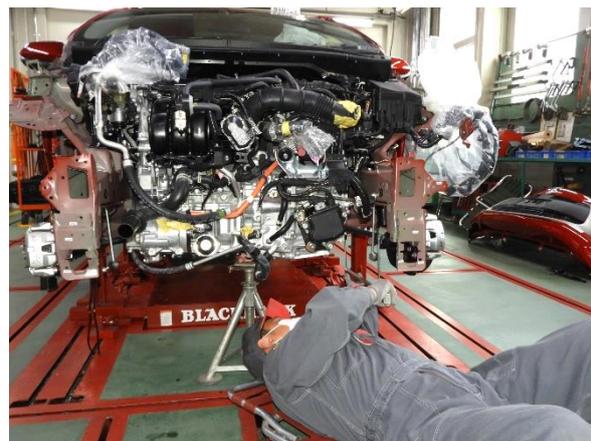
④ 確認計測・合わせ作業（2回目）

2～3回目引き作業後、前部骨格全体の復元状況の確認。

右フロントサイドメンバの持上りの解消を確認、前部骨格全体の復元を確認し、基本修正は終了。
