自研センターニュース

令和4年5月15日発行  
毎月1回15日発行(通巻560号)

## メルセデス・ベンツ Cクラス (205040C) 前部衝突の損傷診断

### 後部衝突の損傷診断

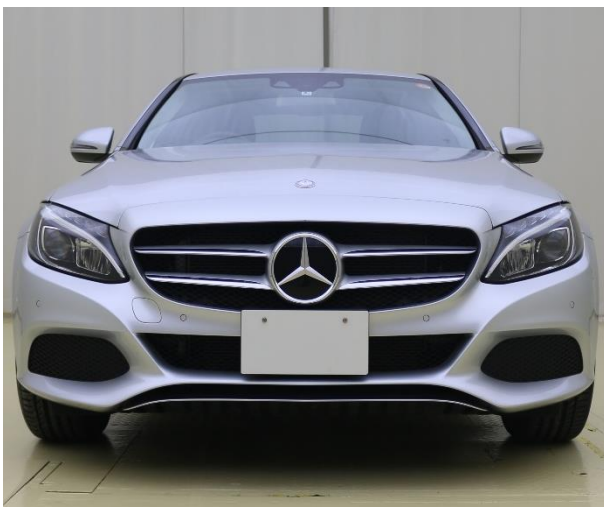
| 衝突前 | 衝突後 |
|---|---|
| <ul style="list-style-type: none"> <li>・ 前面全体の右側約 40%の範囲で相手物と衝突し、後方に押込まれている。</li> <li>・ フロントバンパ、右ランプユニット、エンジンフード（アルミニウム製）に衝突相手物との直接損傷が発生している。</li> </ul> | |

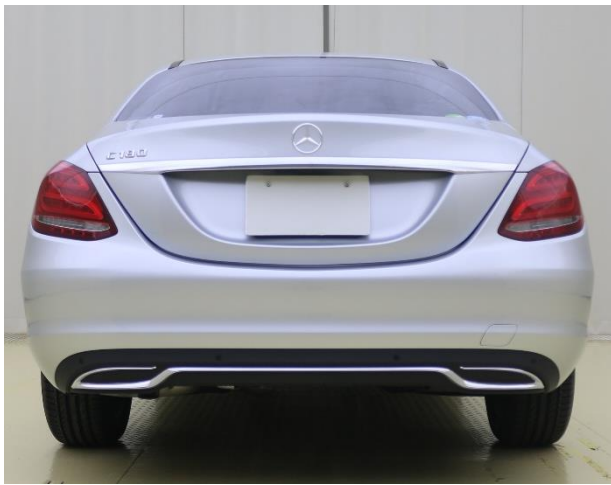
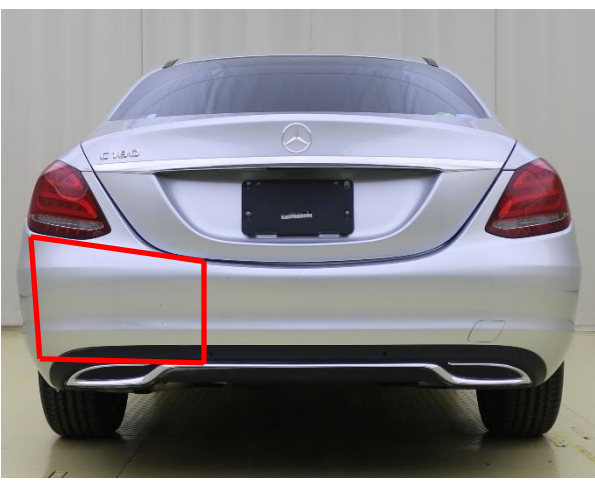
| 衝突前 | 衝突後 |
|---|---|
| <ul style="list-style-type: none"> <li>・後面全体の左側約 40%の範囲で相手物と衝突し、前方に押込まれている。</li> <li>・リヤバンパへ相手物との衝突による直接損傷が発生している。</li> <li>・トランクおよび左テールランプに直接および波及損傷は発生していない。</li> <li>・リヤエンドセンタピース（リヤパネル）への波及はない。リヤエンドセンタピースに取付けられた、リヤバンパトリムブラケット左側に曲りが発生している。</li> </ul> | |

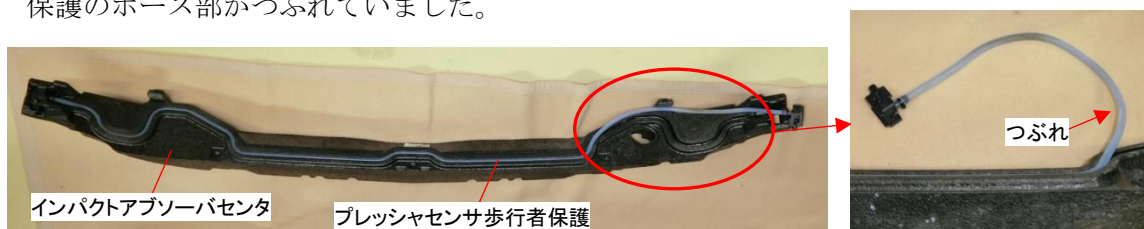
### ④インパクトアブソーバセンタおよびプレッシャセンサ歩行者保護

インパクトアブソーバセンタがつぶれて、裏側に取付けられているプレッシャセンサ歩行者保護のホース部がつぶれていました。

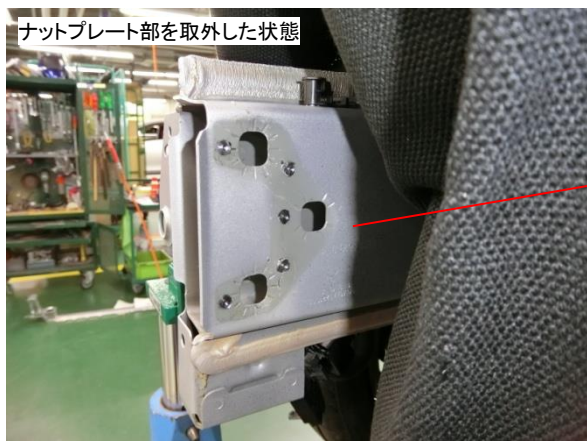
取外したナットプレート部

右側サイドメンバ内側には取付けボルトによる押込み損傷があったため、形状修正を行いました。

右側サイドメンバに取付けられているナットプレート部を取外し、形状修正を行います。

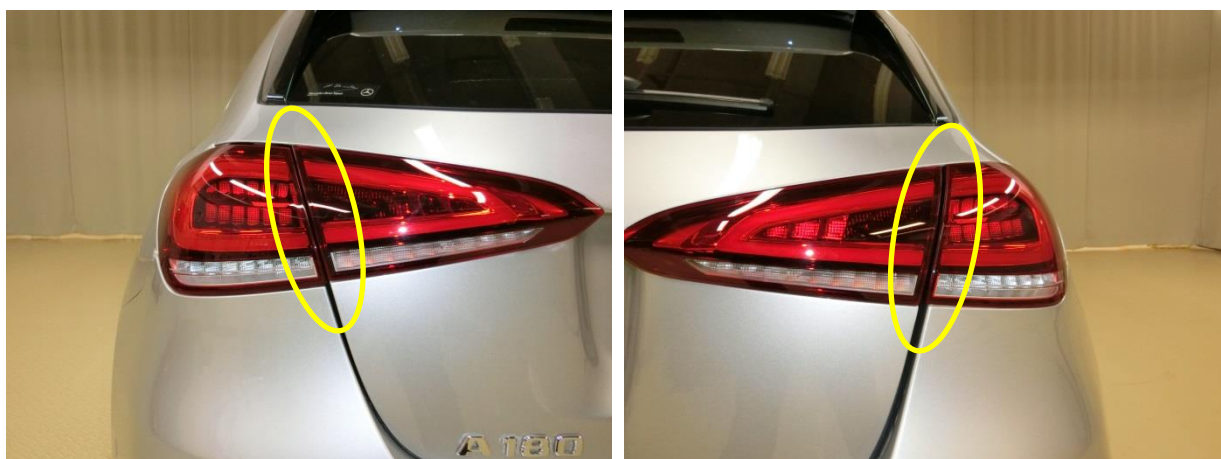
テールゲートと左右サイドウォールテールランプとのチリが変化していました。

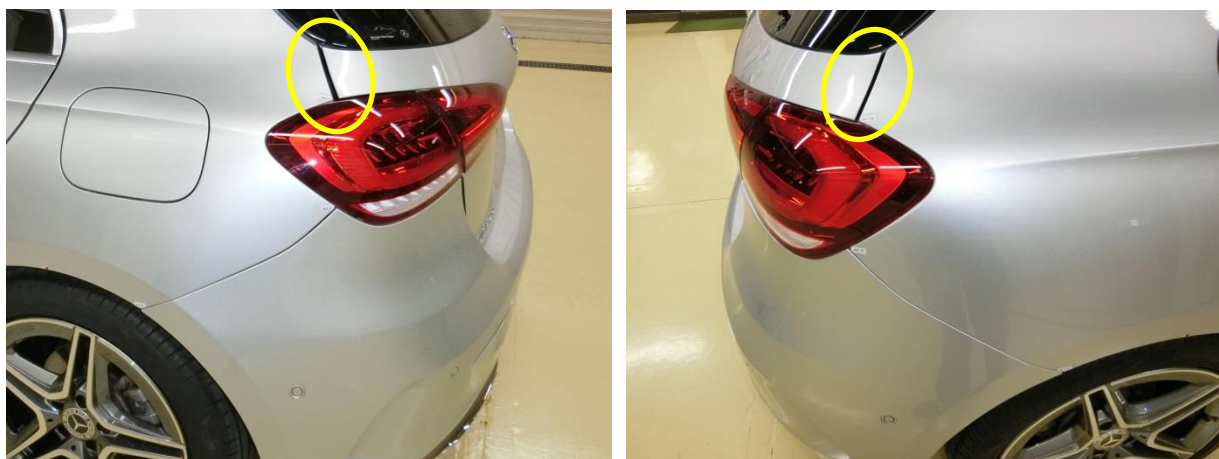
テールゲートと左右リヤフェンダとのチリが変化していました。

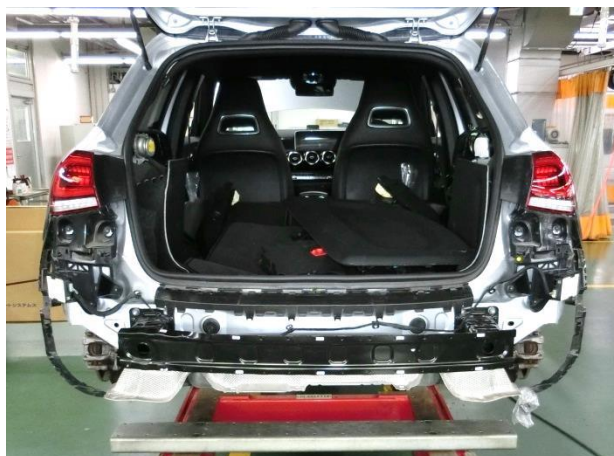
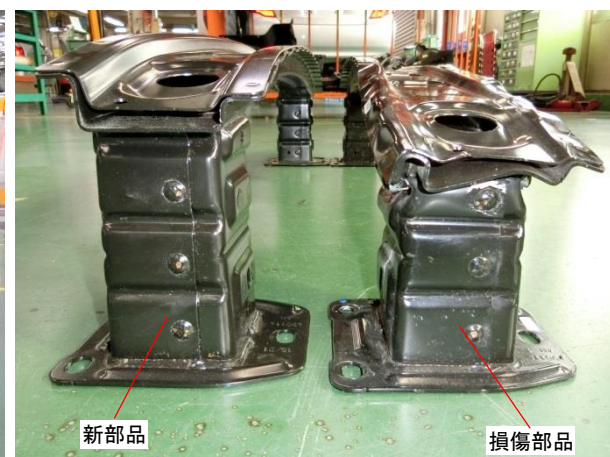
リヤクロスメンバは左側が押込まれ、つぶれていました。

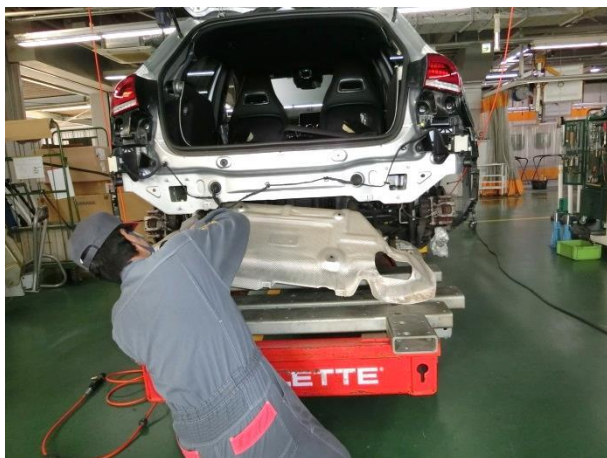
リヤクロスメンバによる押込みにより、リヤセンタピース（バックパネル）に軽微な変形が見られます。リヤクロスメンバの左側取付面をハンマリング修正しました。
