# Jikencenter NEWS

自研センターニュース 令和4年6月15日発行  
毎月1回15日発行(通巻561号)

## ホンダ Honda e (ZC7) 構造調査

## ホンダ Honda e (ZC7) 前部衝突の損傷診断

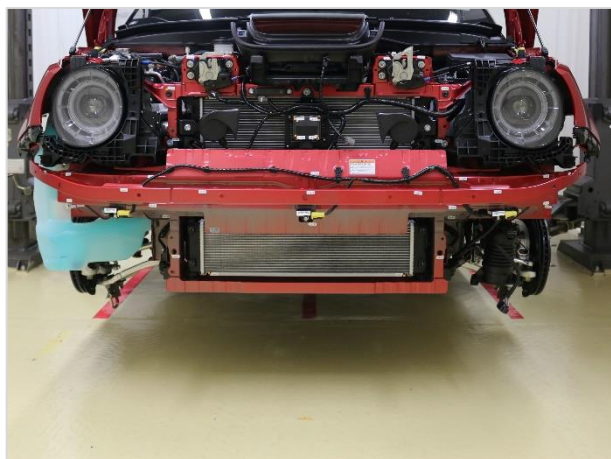
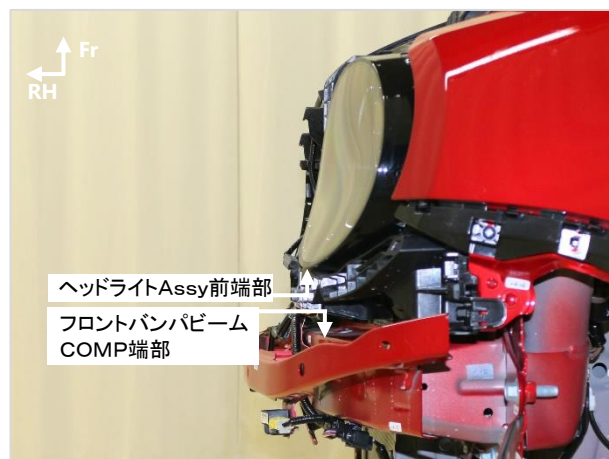
ヘッドライト Assy 前端部はフロントバンパビーム COMP 前端部より前方に配置されています。衝突でフロントバンパフェイス Assy およびフロントグリル Assy が後退すると、フロントバンパビーム COMP で衝突エネルギーを吸収する前にヘッドライト Assy が後退して、取付部が損傷する可能性があります。

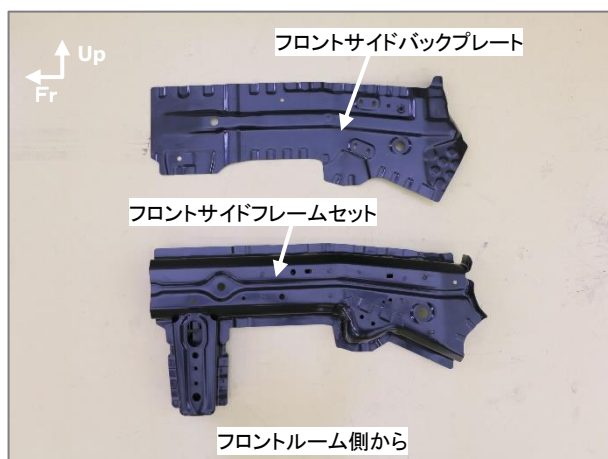
21 年 3 月号でご紹介したフィット(GR3)よりも、フロントサイドバックプレート、フロントサイドフレームセットとも板厚は厚くありませんが、引張り強さ(980MPa)の鋼板が採用されています。フロントサイドフレームセットの水平方向に沿ってビードが付いているため、前部部分が潰れずにダッシュボード周辺に損傷が発生する可能性があります。

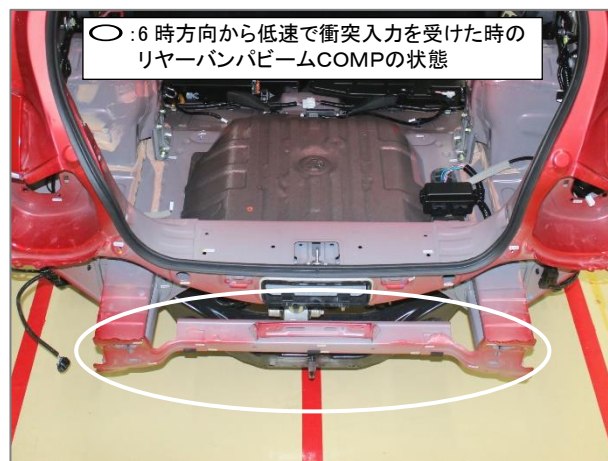
リヤバンパビーム COMP は鋼板製で、開断面構造のビーム部と大型のクラッシュボックス部が溶接で締結されています。ビーム部は開断面構造のため強度が低く、衝突入力を受けた際に変形しやすいですが、クラッシュボックス部は長さが 210 mmありモータとのクリアランスが充分確保されているため、6 時方向から低速で衝突入力を受けてもモータの損傷は発生しにくいと考えられます。

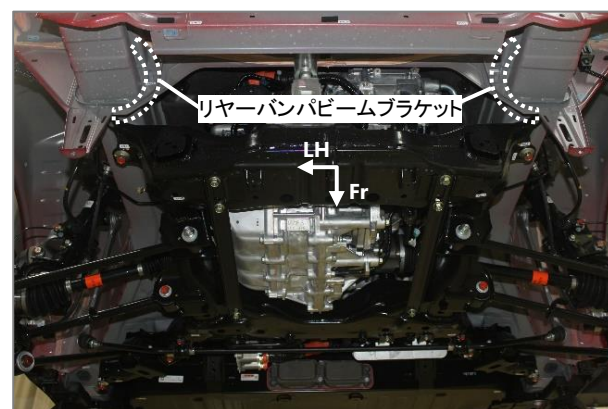
クラッシュボックス部は引張り強さ(980MPa)の強度がある鋼板を使用し、上下面にはビードがありますが側面にはビードが設けられていません。そのため、低速で衝突入力を受けた場合はクラッシュボックス部が潰れず、取付面を介してリヤバンパビームブラケットへ損傷が波及する可能性もあります。詳しくは、後章の後部損傷診断をご確認ください。

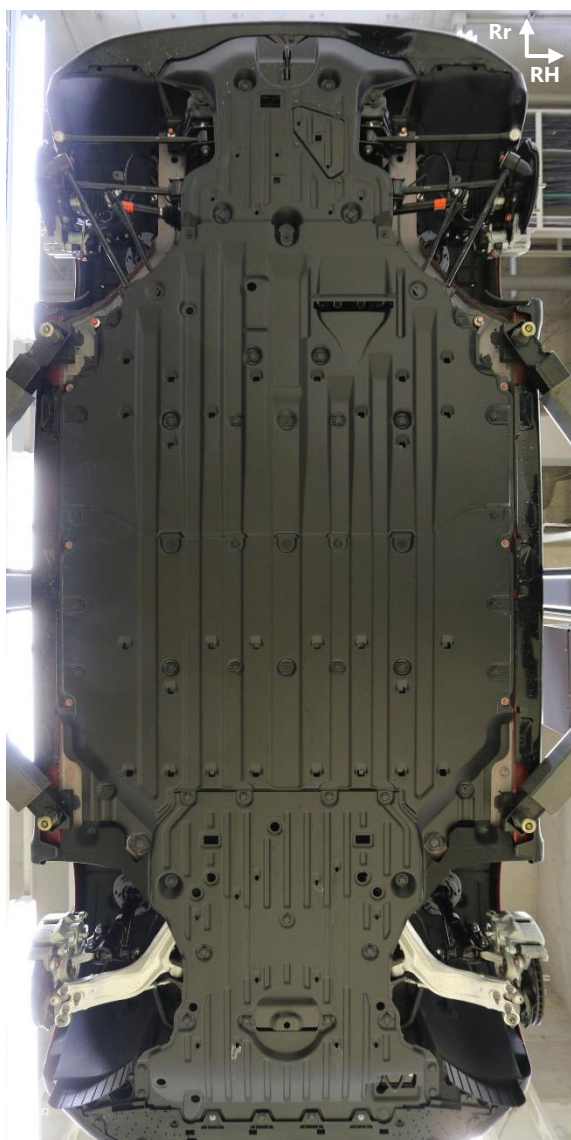
アンダカバー類取付状態

RR(リヤモータリヤドライブ)で、リヤサスペンションは3リンクのマクファーソン式です。IPU(インテリジェントパワーユニット)はアンダカバーで保護されているため直接損傷しにくいと考えられます。なお、IPU 点検の一つに「IPU ケース底面の塗料損傷程度の場合は、防錆剤(スリーラスター6154B 相当)を塗布する。」と記載されています。詳しくはカーメーカ発行のサービスマニュアルを確認して下さい。

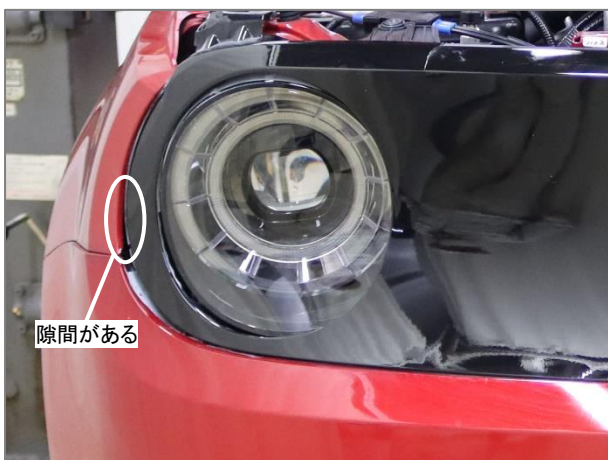
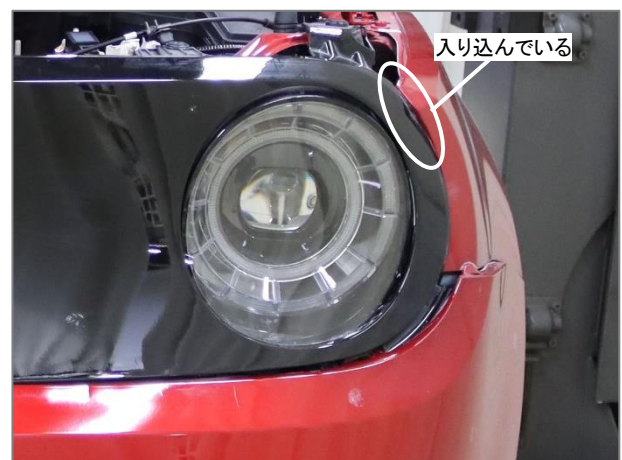
左右ともにヘッドライト Assy が後退し、右側はフロントグリル Assy とフロントフェンダパネル COMP に隙間がありました。左側はフロントグリル Assy がフロントフェンダパネル COMP に入り込んでいます。

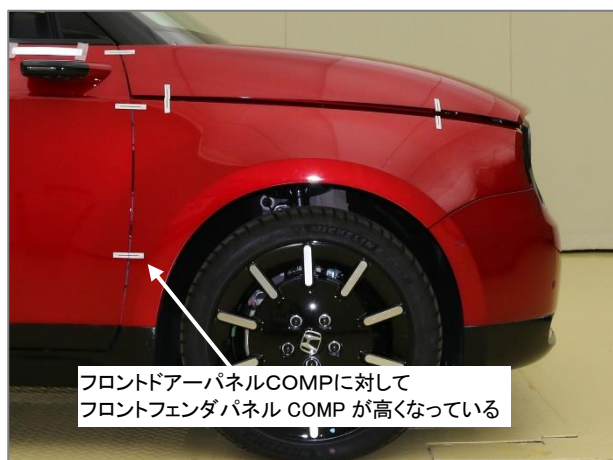
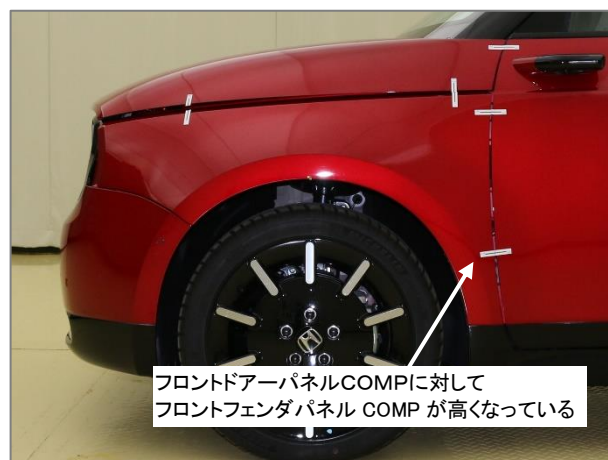
フロントフェンダパネル COMP とフロントドアパネル COMP に若干の段差が生じていました。フロントバンパフェイス Assy が押込まれた際にフロントフェンダパネル COMP との勘合が外れなかったため、衝突エネルギーがフロントフェンダパネル COMP 後部まで伝わったと推察されます。

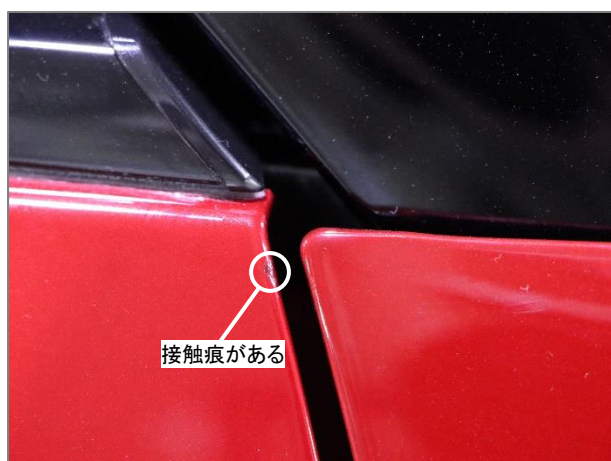
ボンネット COMP の後退に伴い、フロントドアパネル COMP に接触痕がありました。

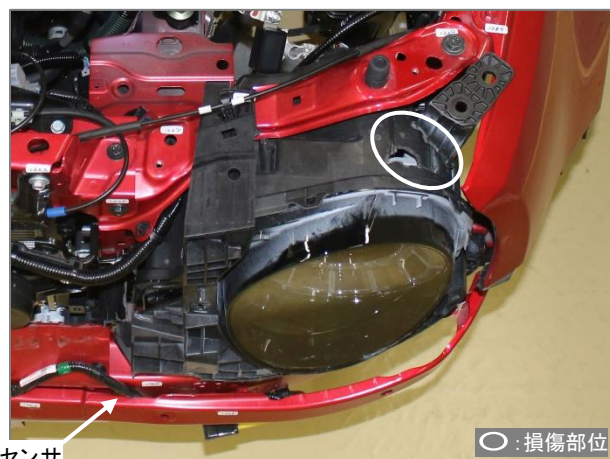
バンパビームセンサ  
サブコード

左右ともにヘッドライト Assy 取付部が折損していました。バンパビームセンササブコードがフロントバンパビーム COMP に挟まれていました。

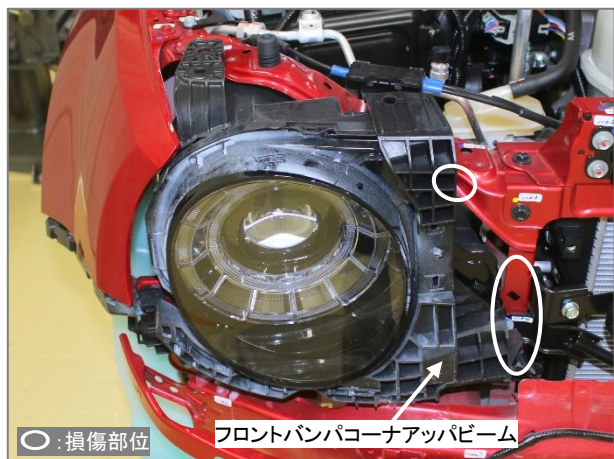
フロントバンパコーナアッパビーム

左右ともに、フロントバンパフェイス Assy の後退に伴いフロントバンパコーナアッパビームを介してフロントバルクヘッドサイドステーセットに潰れ、折れがありました。また、フロントバルクヘッドサイドステーセットに取付けられているブラケットセットにも曲りがありました。

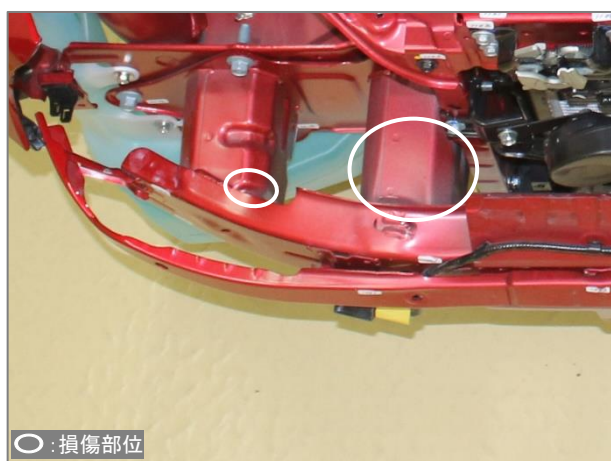
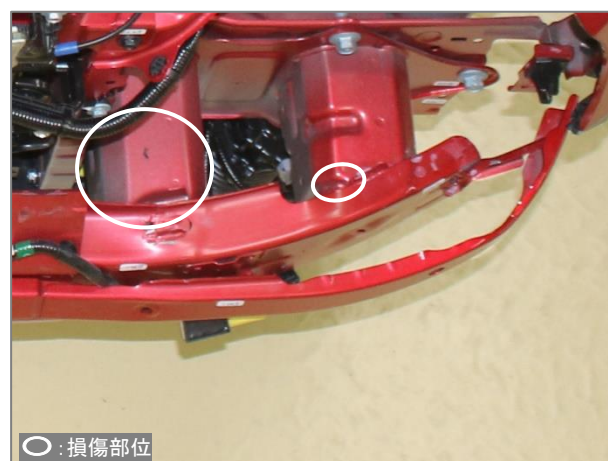
フロントバンパビーム COMP(クラッシュボックス部)に潰れと膨らみがありました。

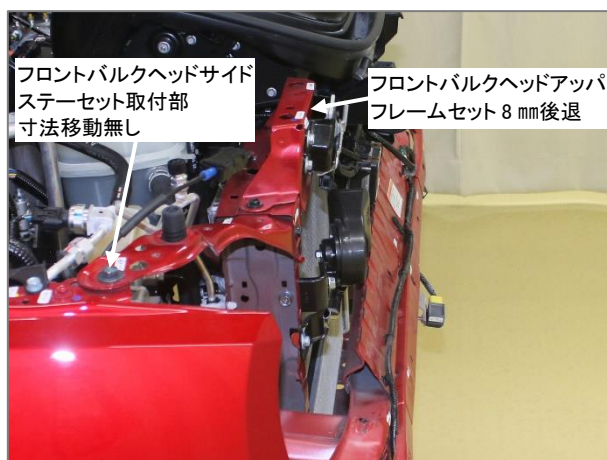
フロントバルクヘッドアップフレームセットはボンネット COMP の後退によりボンネットロック Assy を介して 8 mm 後退しています。左右フロントバルクヘッドサイドステーセット取付部の寸法移動はありません。

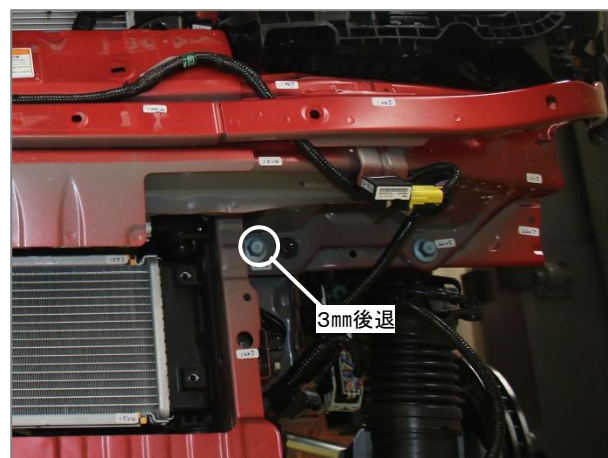
フロントバンパビーム COMP 取付部は、左右ともに 3 mm 後退していました。フロントサイドフレームセットの寸法移動はありません。

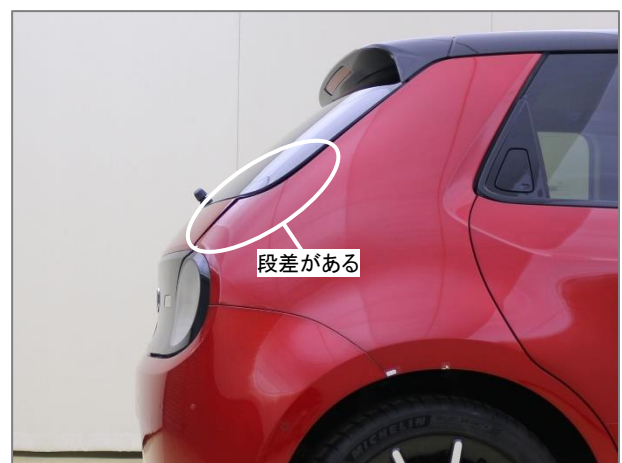
テールゲート COMP が押し込まれリヤアウトサイドパネルセットとの段差がありました。

リヤアウトサイドパネルセットとリヤドアパネル COMP との隙間の変化はありませんでした。

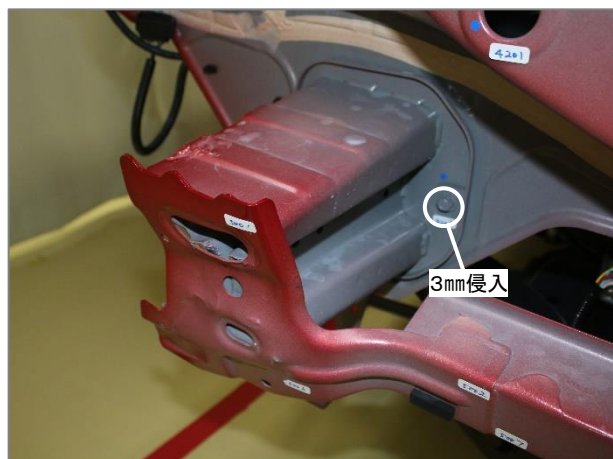
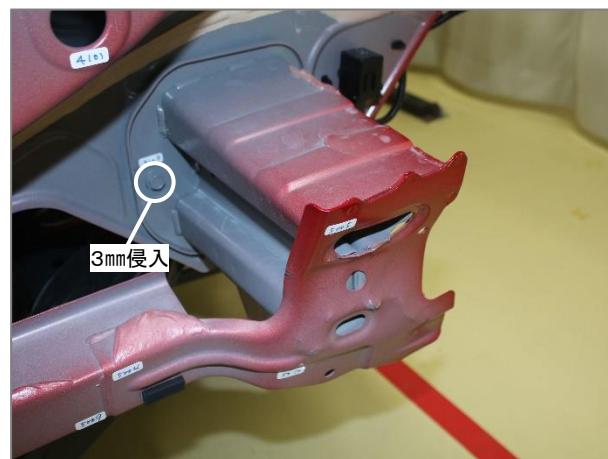
リヤーバンパビーム COMP 取付部は、左右ともに 3 mm 侵入していました。リヤーフレーム COMP の寸法移動はありません。
