自研センターニュース 令和4年8月15日発行
毎月1回15日発行(通巻563号)

| ホンダ ヴェゼル (RV5) 構造調査 | |
| ホンダ ヴェゼル (RV5) 前部衝突の損傷診断 | |

ホンダ ヴェゼル (RV5) 前部衝突の損傷診断

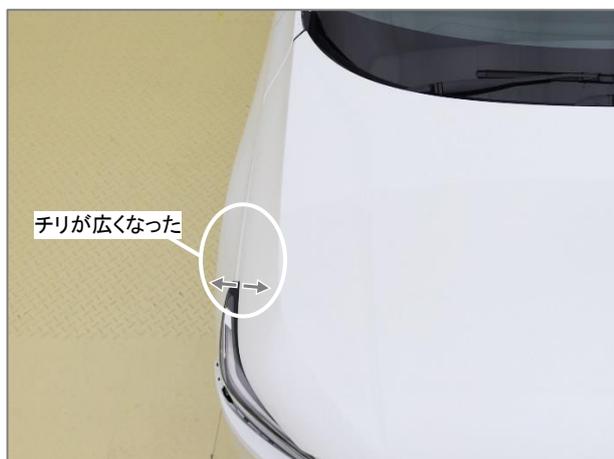
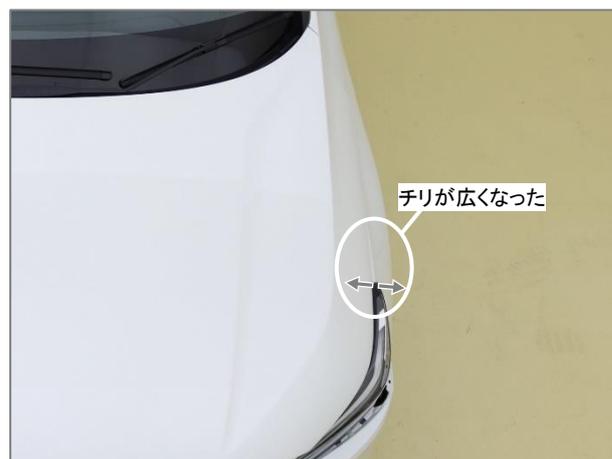
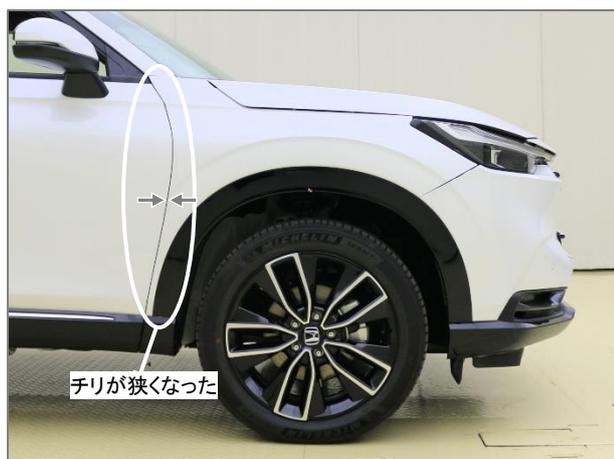
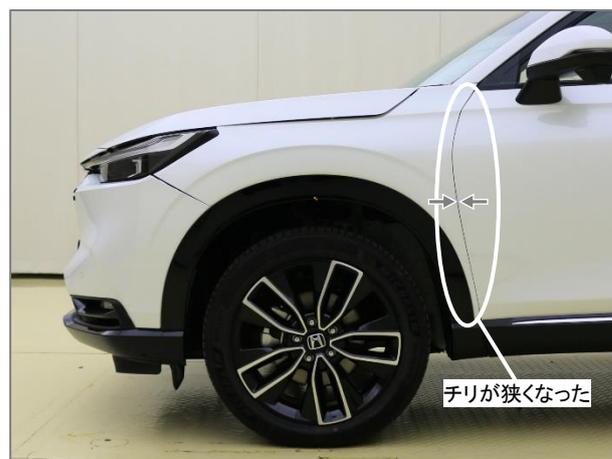
フロントフェンダパネル COMP とボンネット COMP のチリが広くなって、フロントフェンダパネル COMP とフロントドアパネル COMP とのチリが狭くなっていました。フロントバンパフェイス Assy が押し込まれた際にヘッドライト Assy が後退し、フロントフェンダパネル COMP を押し広げたと推察されます。外観上、フロントフェンダパネル COMP に折れやひずみはありませんでしたが、ボンネット COMP を開けるとフロントフェンダパネル COMP 取付けボルト周辺にひずみがありました。

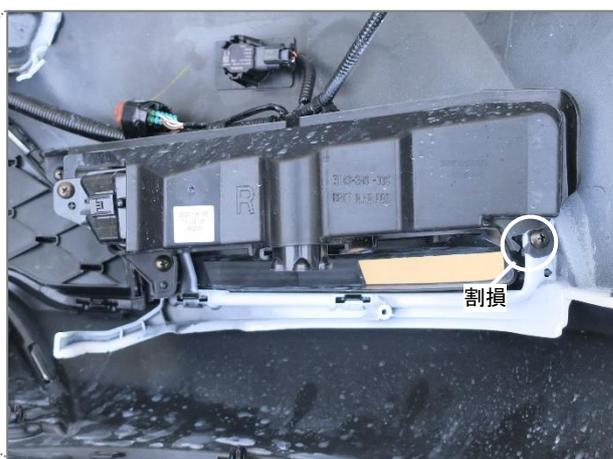
フロントバンパの裏面を確認すると、フロントローアグリル Assy と右フロントフォグライト Assy が割損していました。

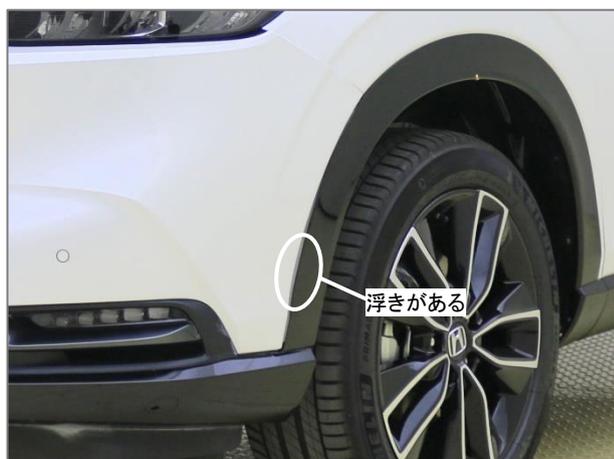
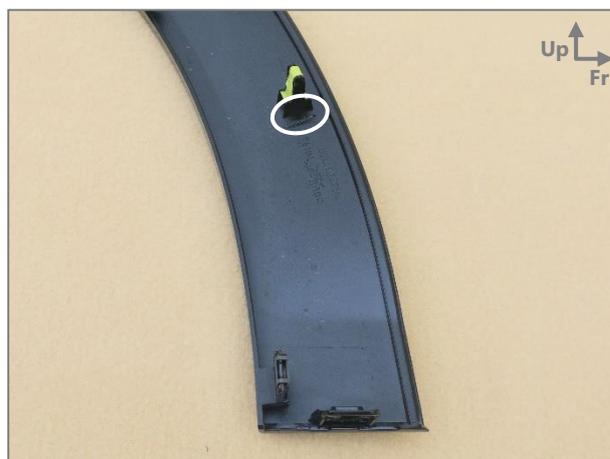
フロントバンパフェイス Assy と左フロントホイールアーチプロテクタに一部浮きがありました。
フロントホイールアーチプロテクタを取外すと取付部が折損していました。

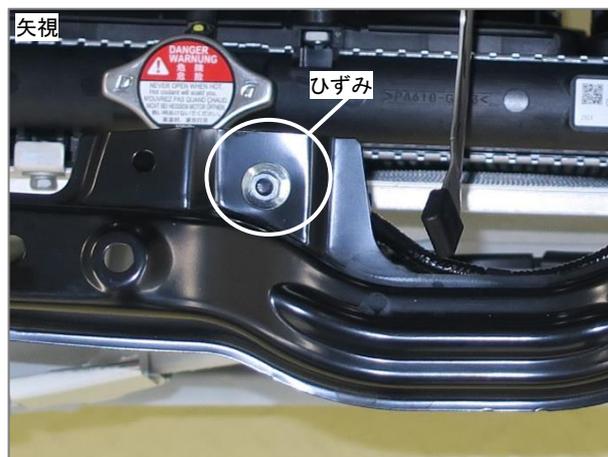
フロントグリル Assy が後退した際にホーンを介してホーンブラケットが曲りフロントバンパセンタ
アッパビーム COMP にひずみが生じていました。

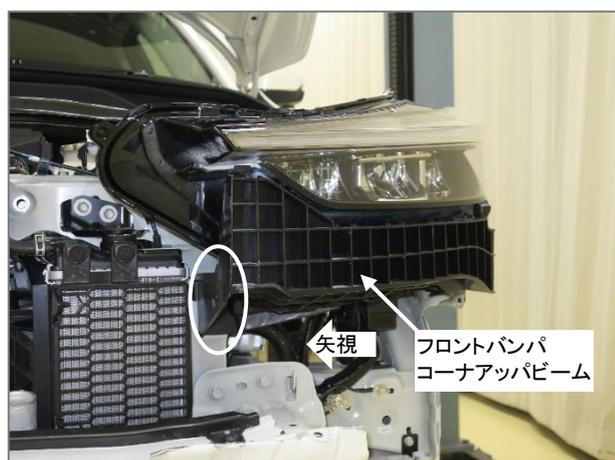
フロントバルクヘッドサイドステーセットは、左右ともにフロントバンパフェイス Assy の後退に伴いフロントバンパコーナアッパビームを介して潰れ、折れがありました。

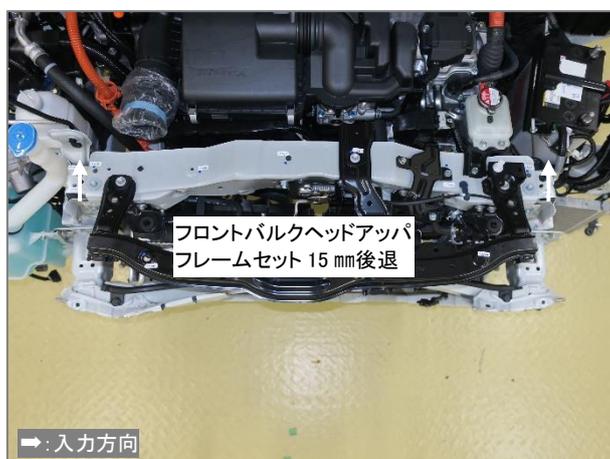
フロントバルクヘッドアッパフレームセットは 15 mm 後退しています。折れやひずみは無く、左右フロントバルクヘッドサイドステーセットの後退によるものと推察されます。

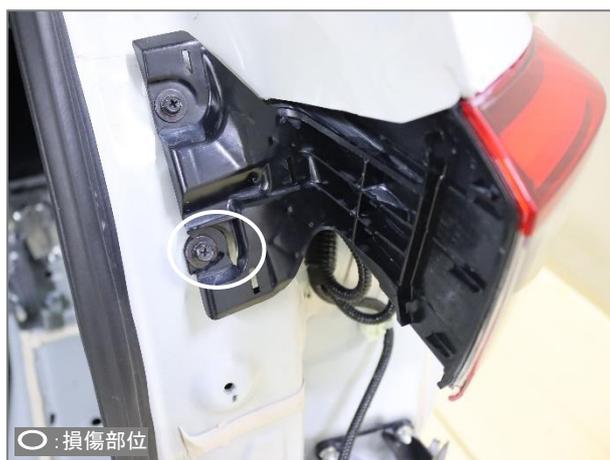
右テールライト Assy 取付部が割損していました。

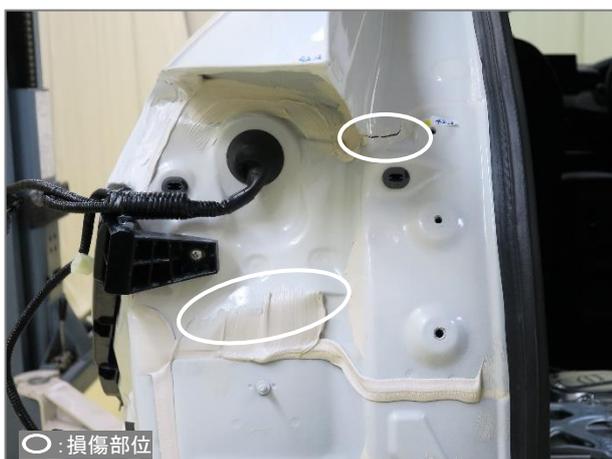
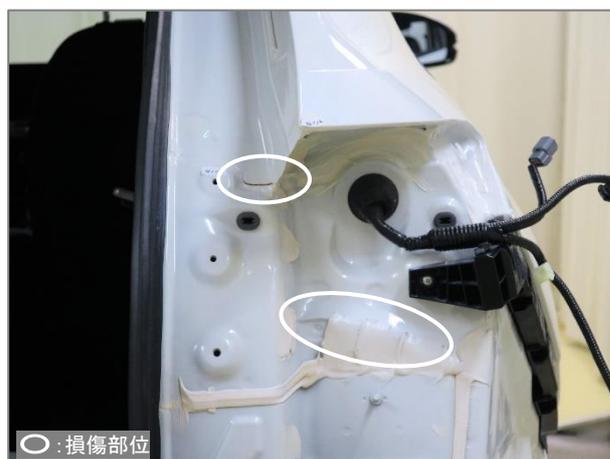
テールライト Assy を取外すと、左右共にリアゲターピラーCOMP に、折れ、シーラ割れがありました。リアパネル COMP からの波及による寸法移動はこの部位で収束しています。

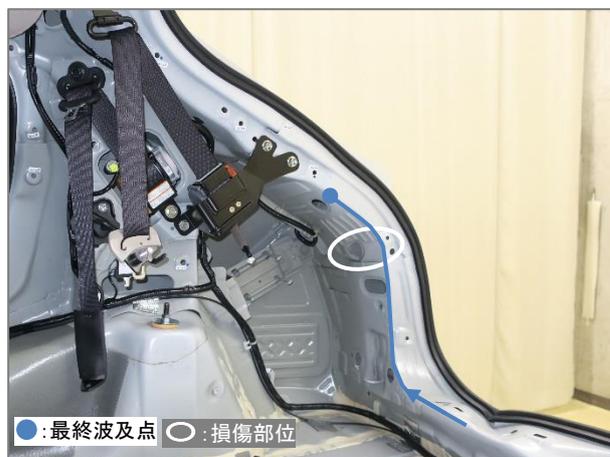
青線は波及経路です。室内側は、左右共にリアインナローアープラーに折れがありました。リアパネル COMP からの波及による寸法移動はこの部位で収束しています。

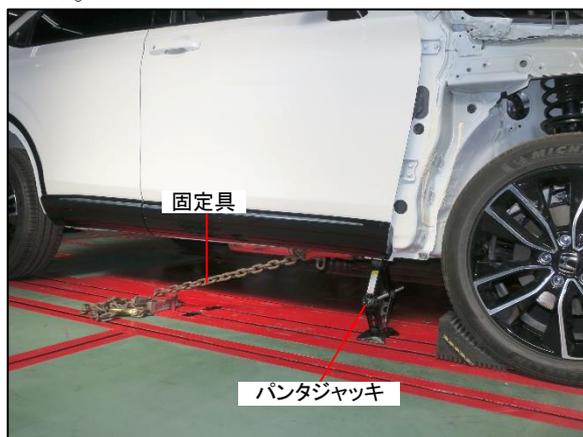
右フロントサイドフレームセット前端部分のみ内側へ緩やかに曲がっていたため、大きな力を掛けた引き作業は不要と判断しました。コーレック修正機(床式・フロアタイプ)に、車両を持ち上げ前後左右の4か所のジャッキアップポイントに固定具をセットする方法ではなく、フロアにタイヤを付けた状態で車両を2か所チェーンで修正機に固定、後輪が動かないように駐車ブレーキを掛け、引き作業による下方への車両の沈み込み防止にパンタジャッキをセットした簡易な固定方法にしました。
