NEWS

自研センターニュース 令和5年10月15日発行
毎月1回15日発行(通巻577号)

スバル ソルテラ (XEAM10X) 構造調査

スバル ソルテラ (XEAM10X) 前部衝突の損傷診断

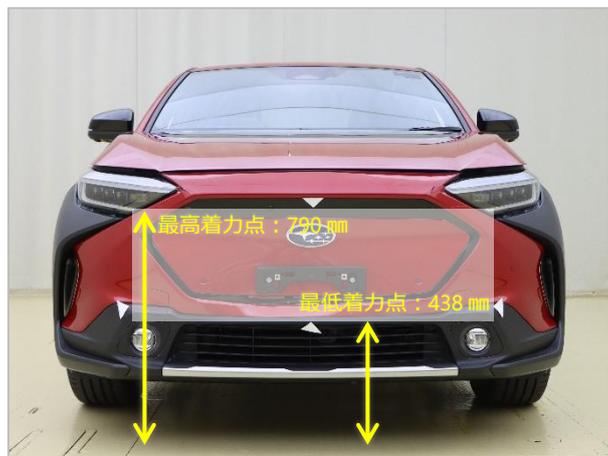
白枠が今回の着力部位です。最高着力部位はラジエータグリルガーニッシュ No.2 で高さ 790 mm、最低着力部位はラジエータグリルサブ Assy ローで高さ 438 mmです。

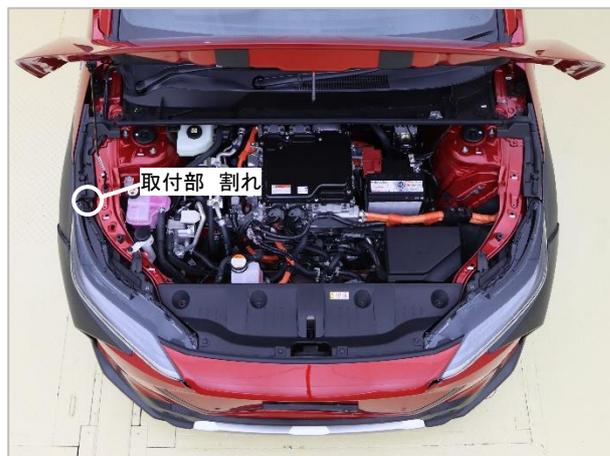
ヘッドランプ

- ✓ 右ヘッドランプ後部の取付部が割れています。

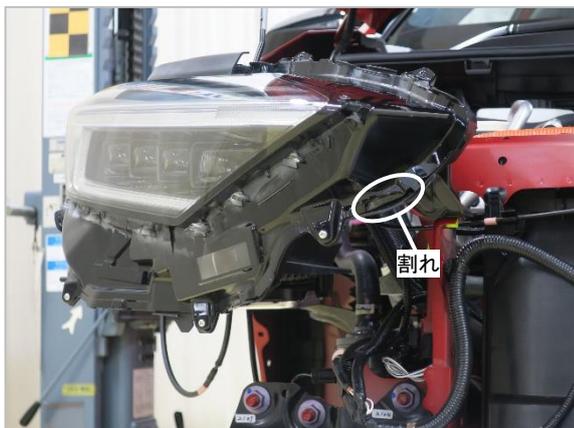
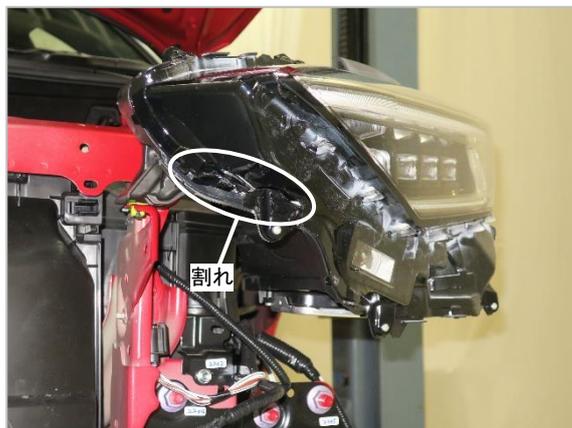
左右ヘッドランプ

✓ 左右ともに、ヘッドランプレンズおよびヘッドランプハウジングが割れていました。

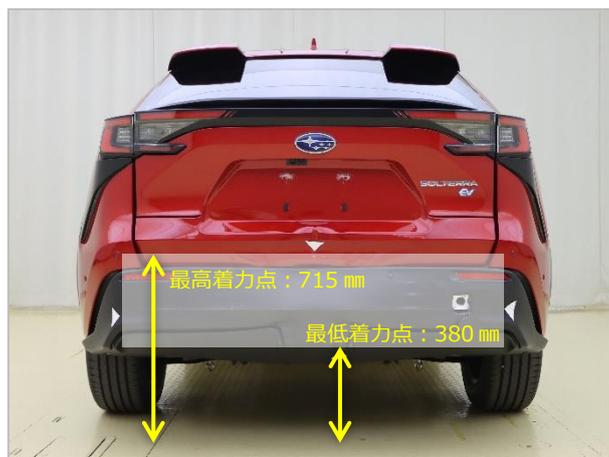
白枠が今回の着力部位です。最高着力部位はバックドアパネルで高さ715mm、最低着力部位はリヤバンパカバーで高さ380mmです。
