自研センターニュース 令和5年3月15日発行
毎月1回15日発行(通巻570号)

日産 サクラ (B6AW) 前部衝突の損傷診断

日産 サクラ (B6AW) 前部損傷の復元修理

低クラウン形状の外板板金修理 ～低張り剛性パネル修理のポイント～

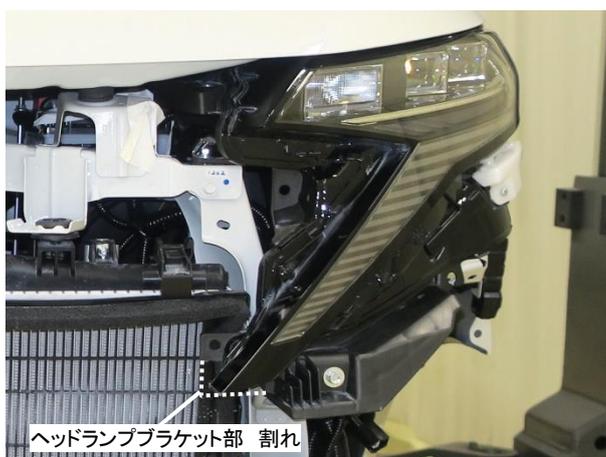
左ヘッドランプ Assy

✓ フロントグリル Assy 取付部周辺が割れていました。

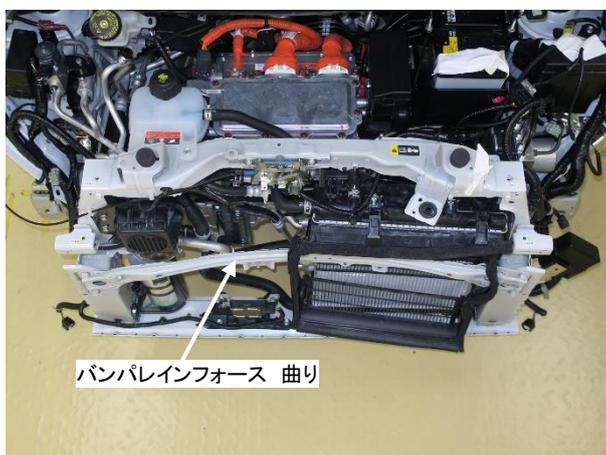
フロントバンパレインフォース Assy

✓ 大きく弓なりに曲がっていました。

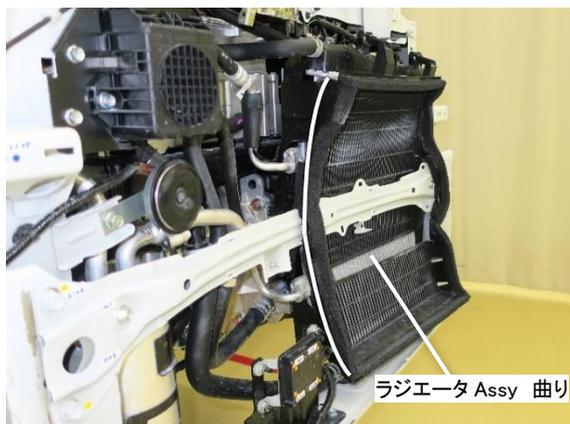
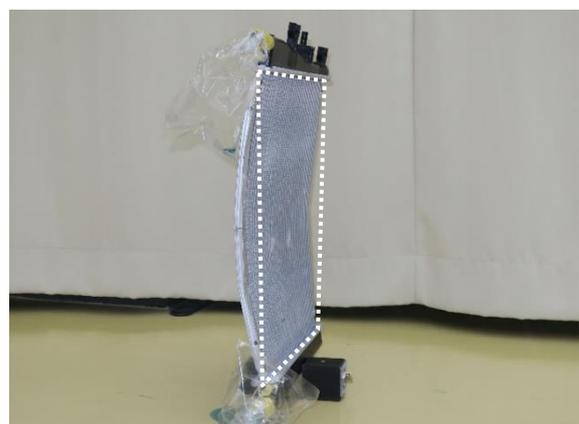
ラジエータ Assy

✓ フロントバンパレインフォース Assy の後退により、曲りが生じていました。

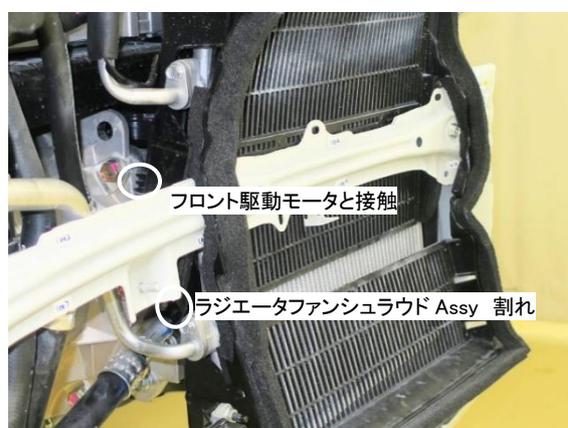
コンデンサ&リキッドタンク Assy

- ✓ ラジエータ Assy 後退により、潰れが生じていました。
- ✓ ラジエータファンシュラウド Assy は、フロント駆動モータ Assy に接触して割れがありました。

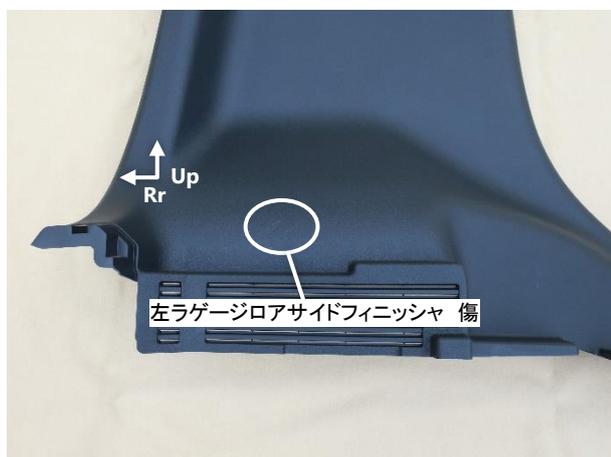
トリム類

- ✓ 左ラゲージロアサイドフィニッシャは、ラゲージフロアボード Assy と接触していた部分に傷がありました。
- ✓ ラゲージフロアセンタボックス Assy の一部に割れがありました。

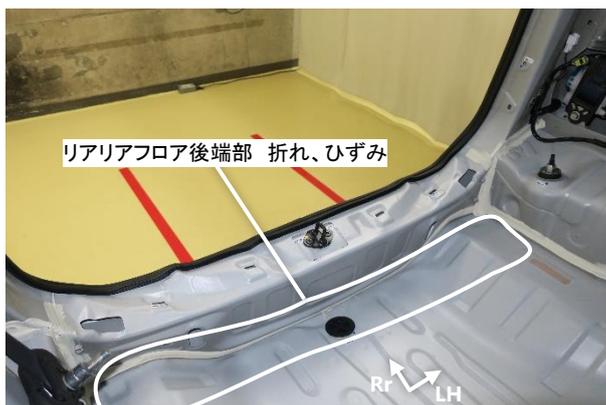
リアリアフロア

リアアツパパネルおよび左右バックアウトピラーからの波及で後端部に折れやひずみがありました。

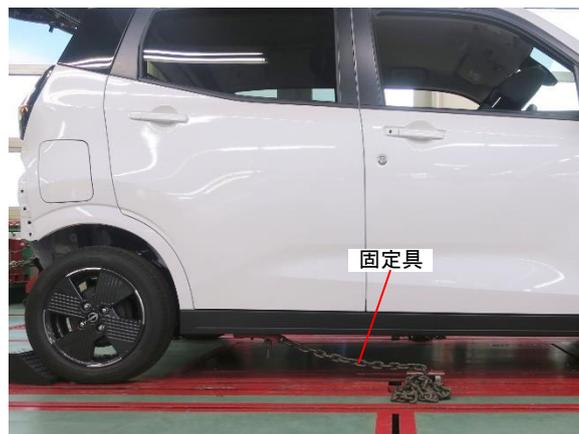
6 時方向から入力があった 1 次元衝突で損傷がクロス 6TH メンバ、左右サイドリアメンバまで波及していないことから、車両を持ち上げ前後左右の 4 か所に固定具をセットした引き作業は不要と判断しました。

フロント修理と同様にコーレック修正機(床式・フロアタイプ)に、車両 2 か所をチェーンで修正機に固定、後輪が動かないように駐車ブレーキを掛けた簡易な固定方法にしました。

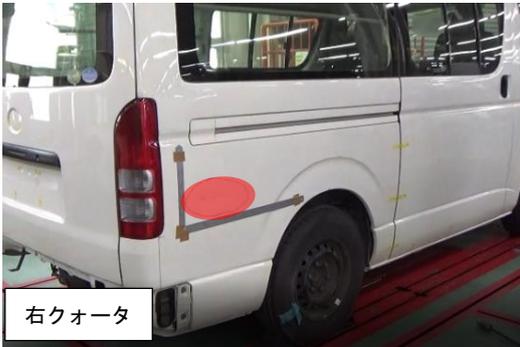
<p>右クォータ</p>

<p>赤枠内の範囲で損傷(破線：ペコツキ発生) ※横 330mm×縦 160mm×傷深さ 5mm 程度</p>

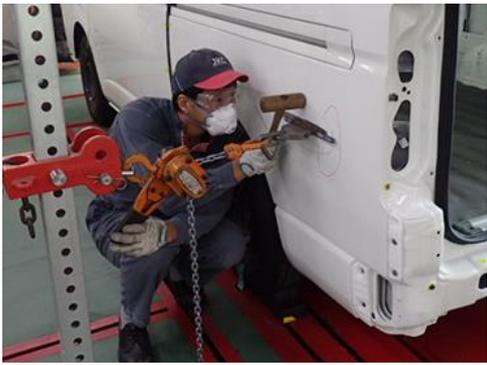
(3) 引出し作業

<p>② 損傷部の引出し(1回目) 損傷部周辺(正常面と比べ高い部位)をハンマで叩きながら手の力で引出す</p>	<p>② 損傷部の引出し(1回目) 損傷部周辺(正常面と比べ高い部位)をハンマで叩きながら器具で引出す</p>

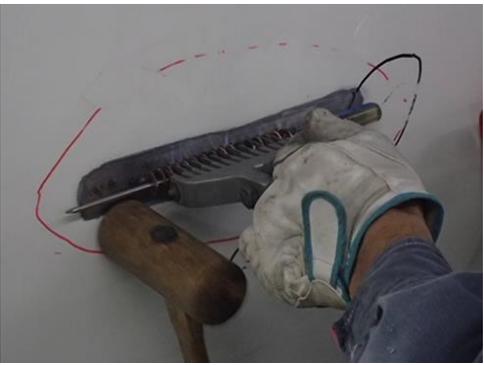
<p>POINT</p> <p>引出し精度を上げ、正常面に近い状態まで面修正することで張り剛性の確保ができた。 ※引出し用の器具は引出し量の調整が行え両手も使えるため有効な器具の1つである。</p>
	<p>③ 損傷部の引出し(2回目) 1回目のワッシャを取外し後、引出し不足部にワッシャを取付け引出す</p>

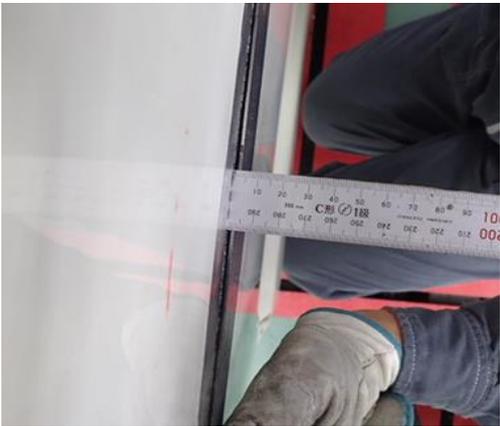
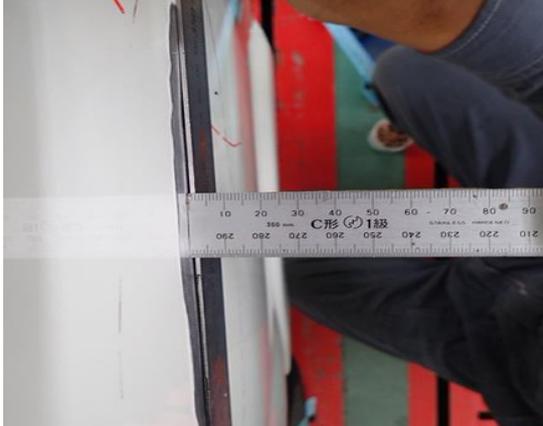
(4) 引出し後の状態	<p>板金パテ充填に移行できる程度 ※正常面より 1.3mm 程度凹状態</p>	<p>板金パテ充填に移行できる程度 ※正常面より 0.5mm 程度凹状態</p>

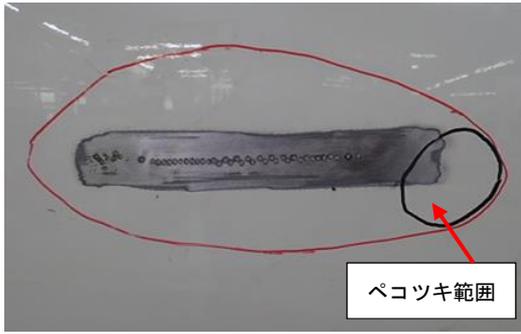
- ④ ベコツキ部が取り切れず、延びと判断。
塗膜剥離して電気絞り実施

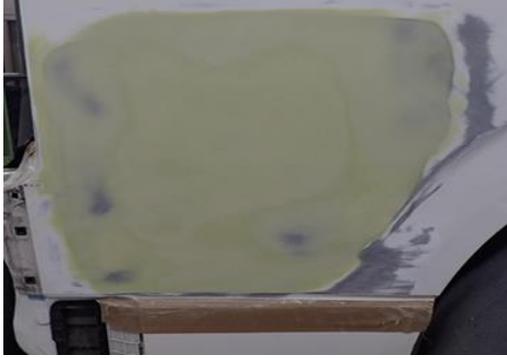
<p>⑧ パテ充填～研磨</p>

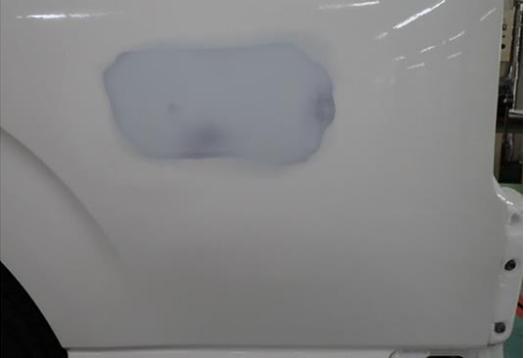
<p>⑨ パテ充填～研磨</p>
<p>板金作業終了</p>
