# Jikencenter NEWS

自研センターニュース 令和6年10月15日発行  
毎月1回15日発行(通巻589号)

## ホンダ ステップワゴン (RP8) 後部衝突の損傷診断

# ホンダ ステップワゴン(RP8) 後部損傷の復元修理事例

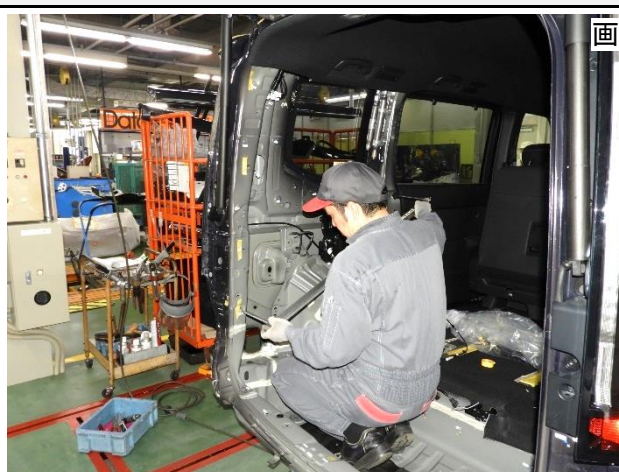
画像① テールゲート開口部の損傷状態確認のための寸法計測

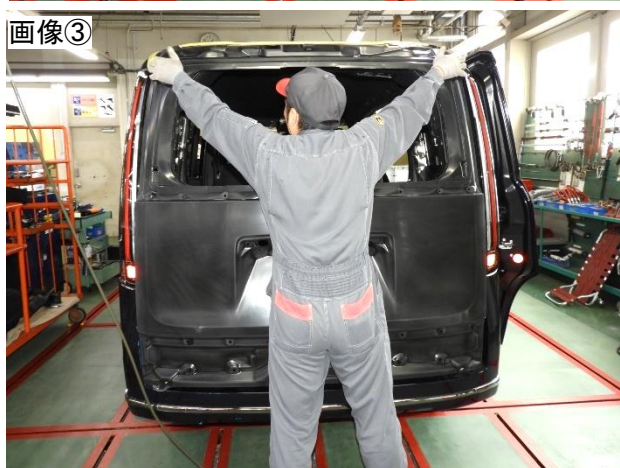
画像③ 新品テールゲートを取付け、開口部の損傷状態を確認
