自研センターニュース

令和6年12月15日発行  
毎月1回15日発行(通巻591号)

## ニッサン セレナ (GFC28) 前部衝突の損傷診断

## ニッサン セレナ (GFC28) 前部損傷の復元修理事例

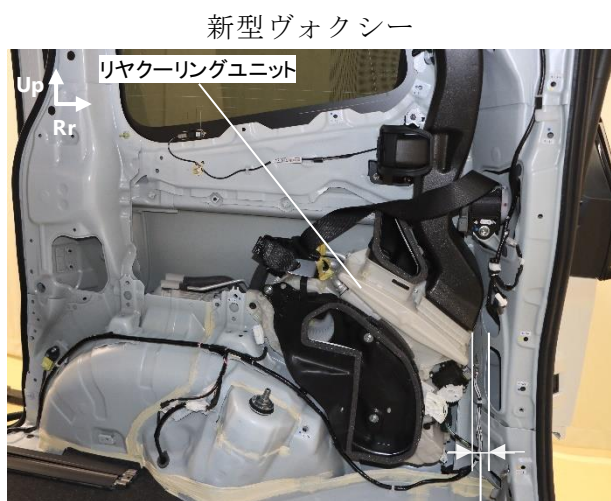
新型ヴォクシーのリヤクーリングユニットは、前型ヴォクシーと同様に右クォータホイールハウスパネルインナ部に取付けられています。また右ルーフサイドパネルインナリヤとの隙間が狭いため、ボデーローバックパネルサブ Assy 右側に入力した場合クーリングユニットケースが前型車同様に損傷する可能性があります。

右ルーフサイドパネルインナリヤとの隙間が狭い

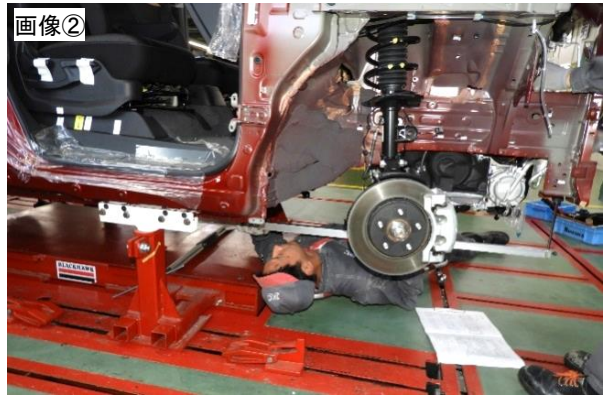
画像② 引き作業により右フロントバンパステイが変形による加工硬化などにより、右フロントサイドメンバ側に修正に必要な力が伝わる前に破断してしまい、十分な修正ができなかった。
