自研センターニュース 令和6年7月15日発行
毎月1回15日発行(通巻586号)

修理情報

トヨタ ヴォクシー (ZWR90W) 前部損傷の復元修理事例

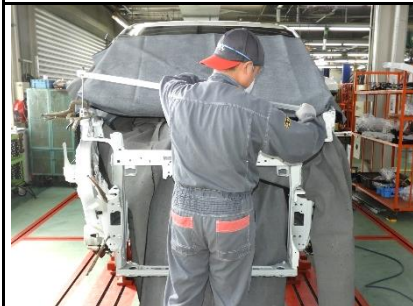
① 右ラジエータサポートの取外し
右画像は取外した損傷部品
