# Jikencenter NEWS

自研センターニュース 令和7年2月15日発行  
毎月1回15日発行(通巻593号)

# ニッサン セレナ (GFC28) 後部衝突の損傷診断

## ニッサン セレナ (GFC28) 後部損傷の復元修理事例

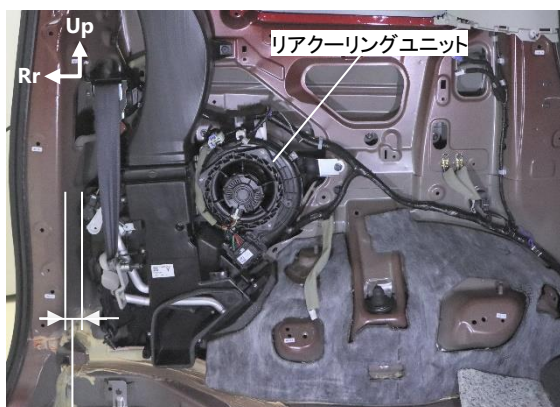
新型セレナ(GFC28)

新型セレナのリアクーリングユニットは、前型セレナと同様に左リアインナホイールハウス部に取付けられています。また左バックインナピラーとの隙間が狭いため、リアロアパネル左側～左バックアウトロアピラー部に入力した場合、リアクーリングユニットが前型車同様に損傷すると考えられます。

左バックインナピラーとの隙間が狭い

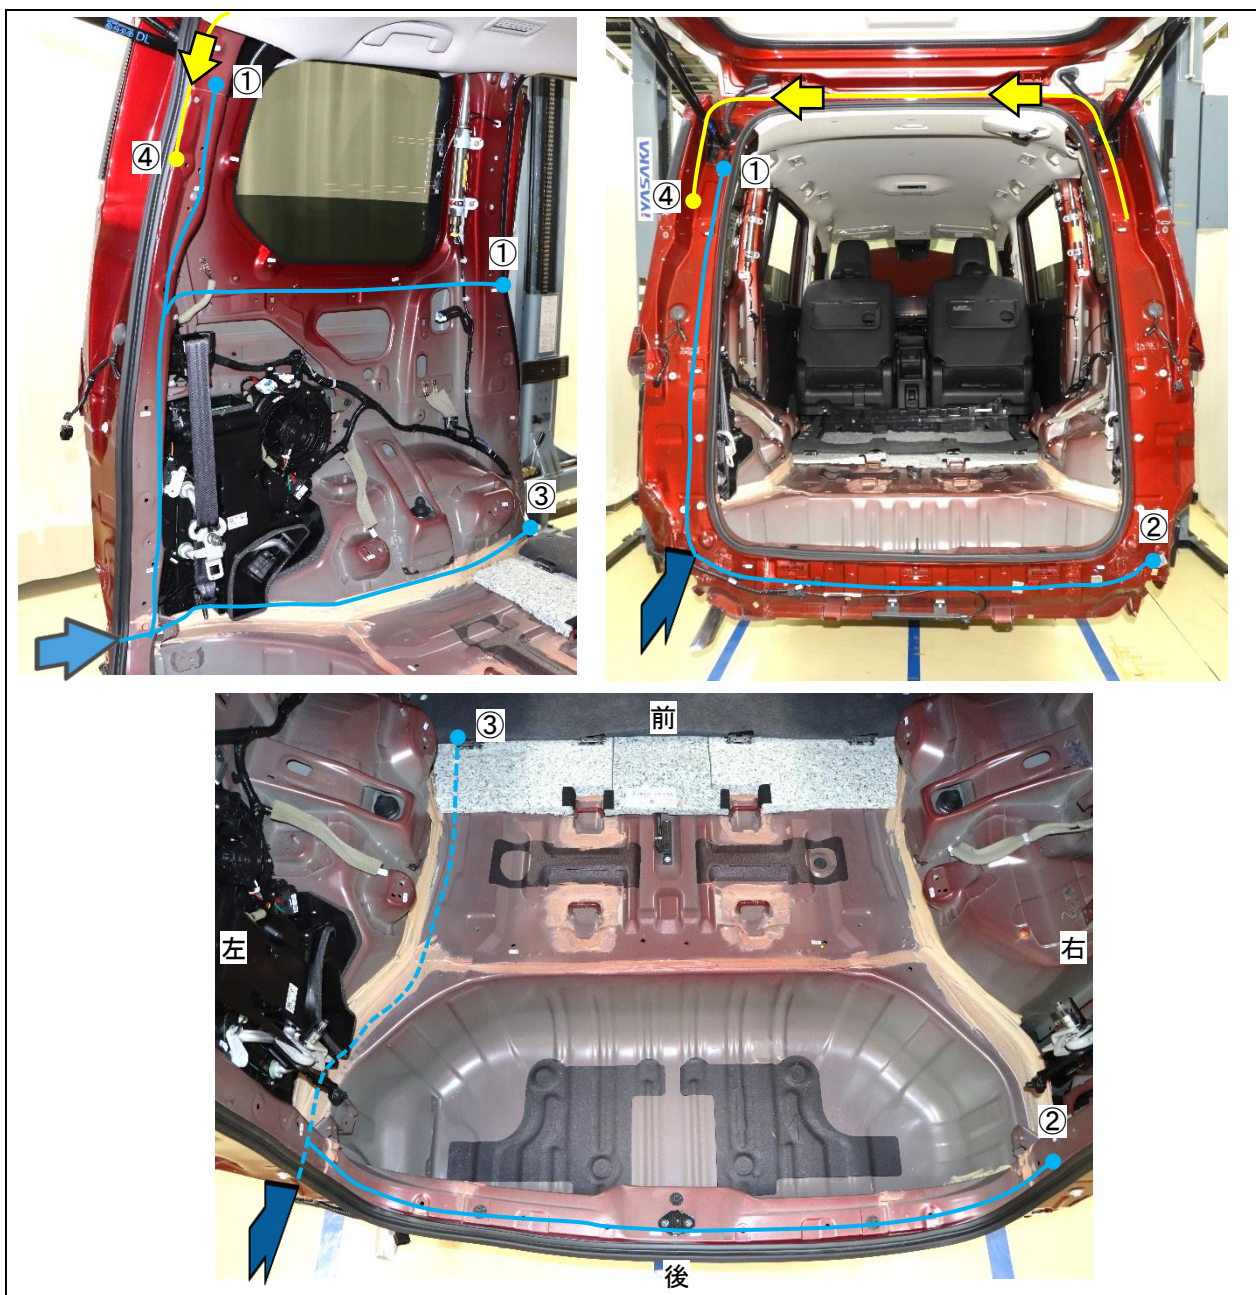
#### 4. 力の波及経路と最終波及部位

| 波及経路 | 最終波及部位 |
|---|---|
| ① バックドア開口部左経路 | <ul style="list-style-type: none"> <li>・左バックインナピラー上部（寸法変化）</li> <li>・左リアピラーレインフォース中央前部（寸法変化）</li> </ul> |
| ④ ルーフ側からの慣性損傷経路 | 左バックインナピラー上部（寸法変化） |

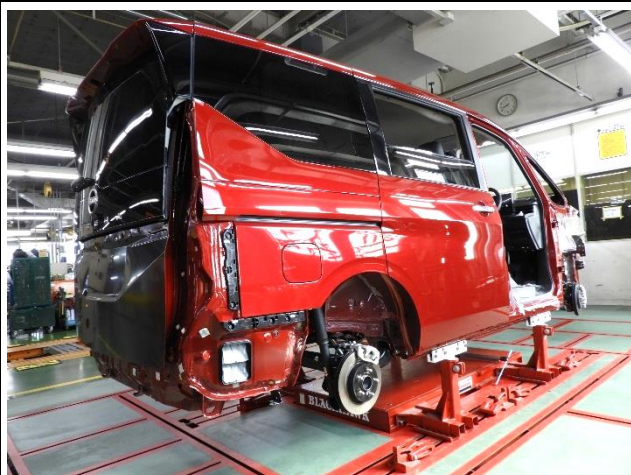
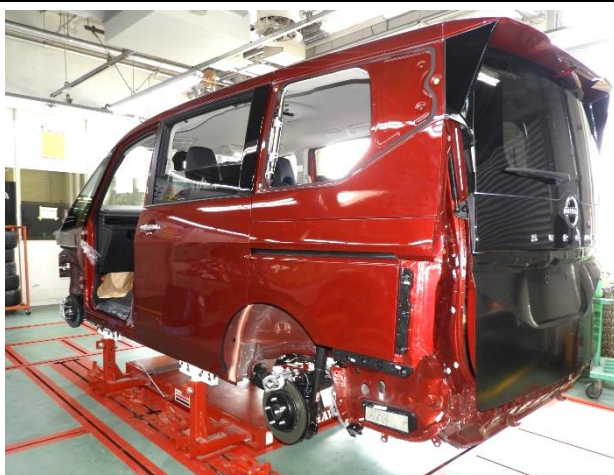
#### ① 損傷車両のマウント状態

- ・フレーム修正機（コーレック）による4点固定の状態。
- ・角度のある引き作業や強い引き作業が必要なため、4点固定でのマウントを行う。

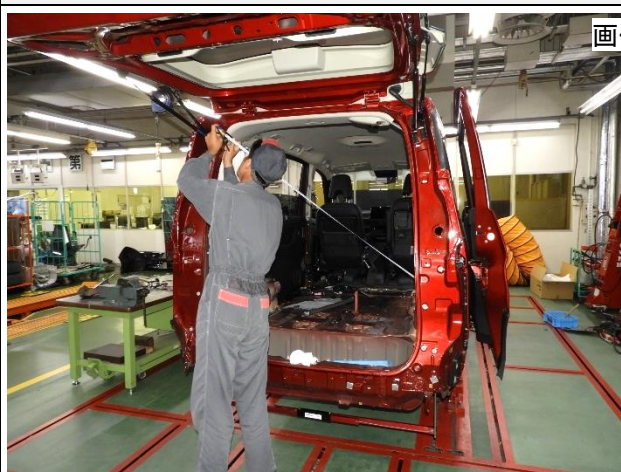
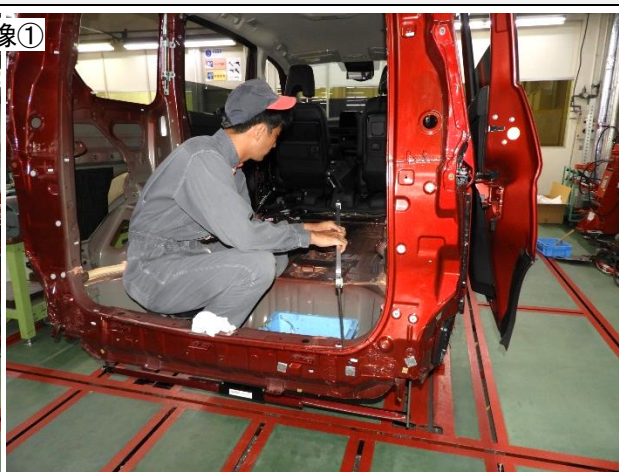
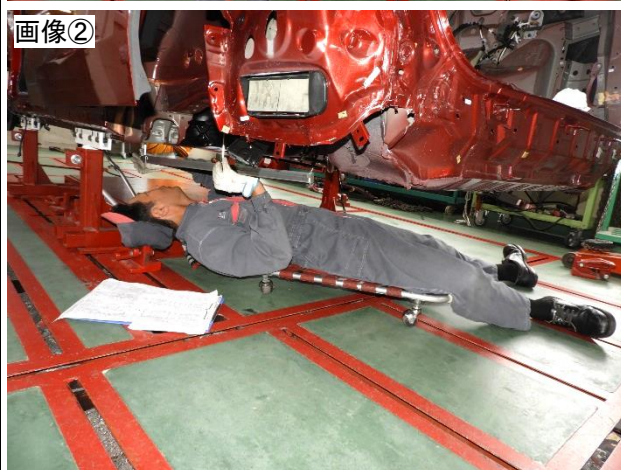
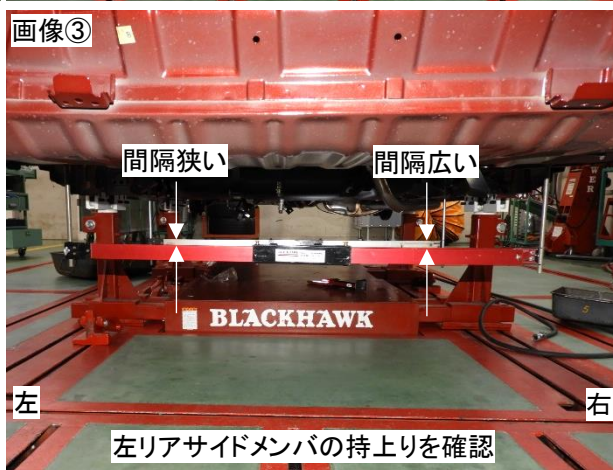
#### ② 事前計測作業

メーカーが指定する測定箇所での計測および、任意箇所での左右や無損傷部位との対比計測などを補完し、損傷状態を把握している。

画像① バックドア開口部の損傷状態確認のための寸法計測

画像② アンダボデーの損傷状態確認のための寸法計測

画像③ リアサイドメンバの平行度の確認計測

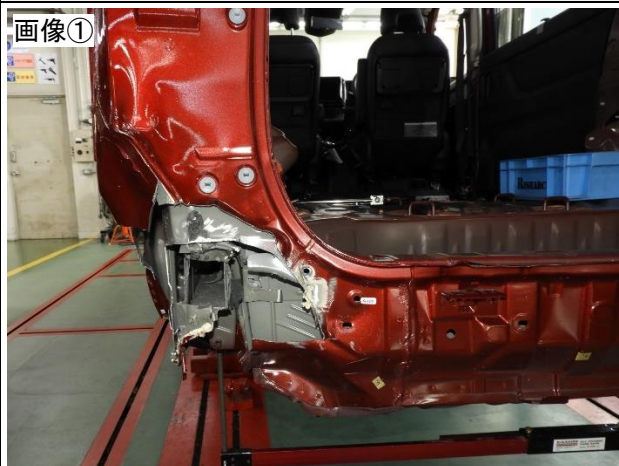
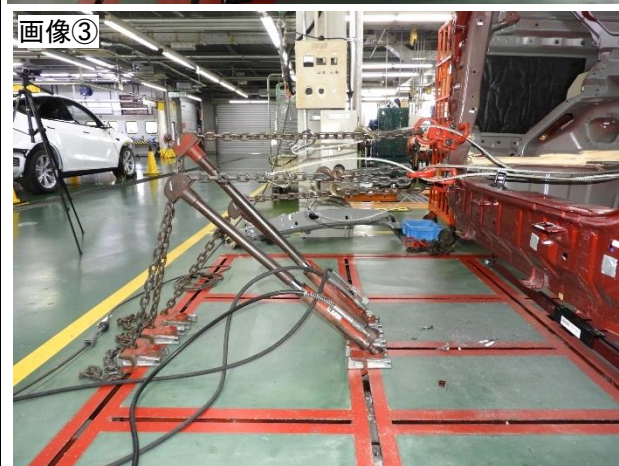
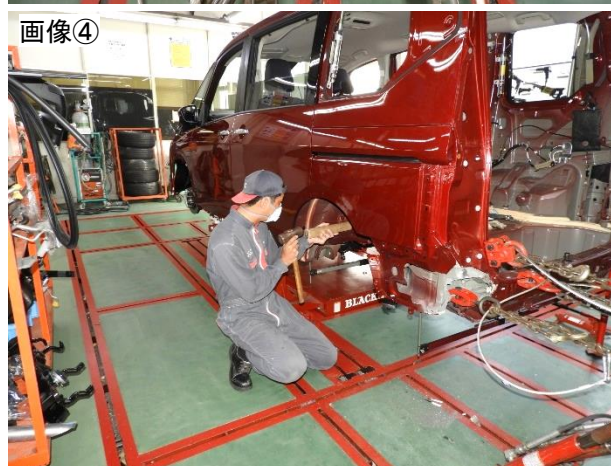
### ③ 寸法復元作業（1回目）

リアアンダボデーおよびバックドア開口部の修正

画像① 左リアサイドメンバ後端部へ引き具を直接取付けるため、必要パネルの切開および切断を行った状態

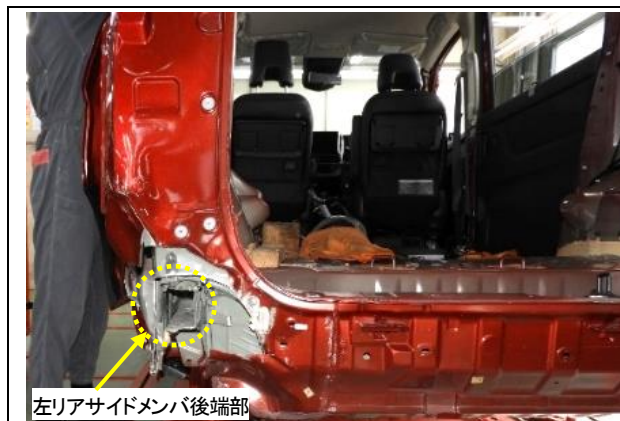
① 内板骨格部の基本修正後の状態、左リアサイドメンバ寸法復元に必要な引き具取付のために、サイドメンバ後端部周辺に集中している複数のパネルを広範囲に切開や切り取りを行う作業が必要になる

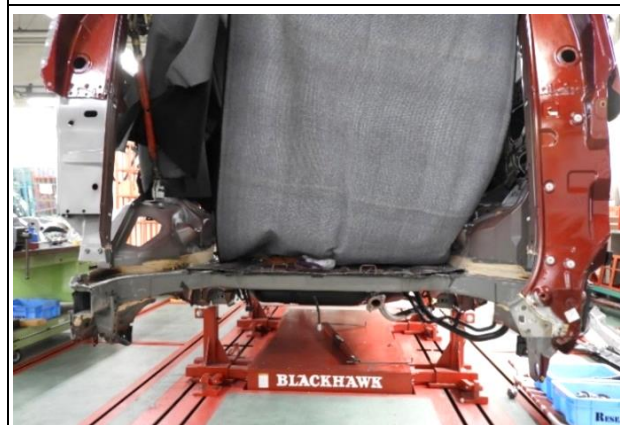
② 左リアサイドメンバエクステンションおよび左リアフロアサイド取替前の溶接パネル取外し状態

③ リアサイドメンバエクステンションは3枚構造、最外側部を半裁取替えし、ボデー残部を修正の上で再使用する  
リアフロアサイドは補給とおり取替える

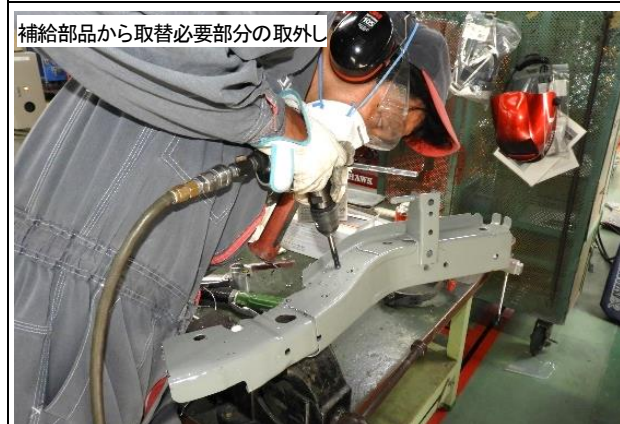
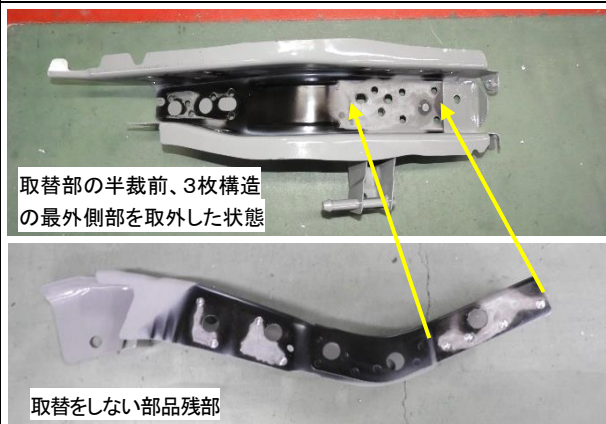
④ 補給部品、リアサイドメンバエクステンションの最外側部（今回の取替部分）の取外し、溶接点の切削

⑤ 上画像 取外した取替部、この後半裁作業を行う。  
下画像 取外し後の残部品  
黄矢印はパネルの重なり部（右2枚部、左3枚部）

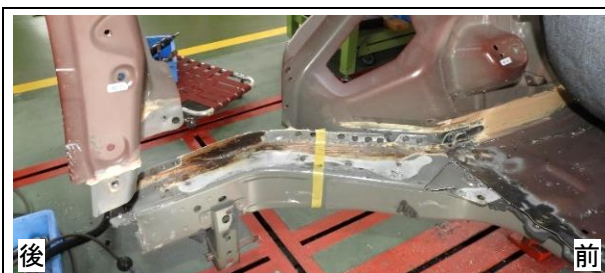
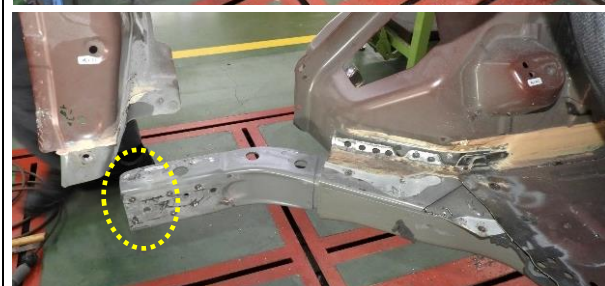
⑥ 上画像 左リアサイドメンバエクステンション取外し前の状態、テープ部が半裁位置  
下画像 取替部取外し後の状態、黄丸部は形状修正部、形状修正の詳細は 39 ページ下段参照

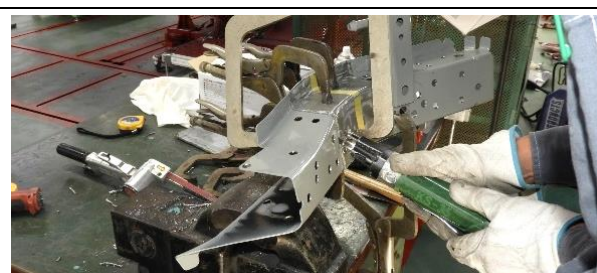
⑦ 上画像 補給部品から取替部の切出し作業  
下画像 左リアサイドメンバエクステンション取替部の仮組み状態

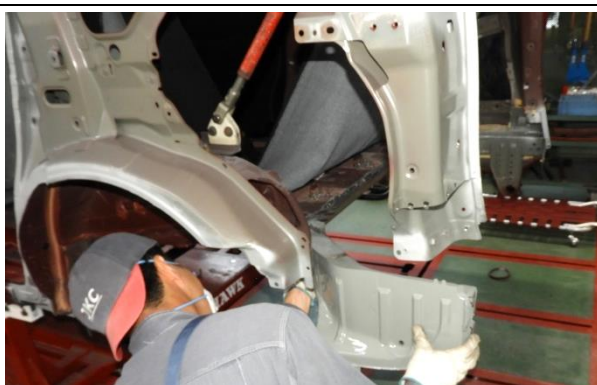
⑨ 左リアフロアサイド（左リアサイドメンバエクステンションアウト部）の仮組作業

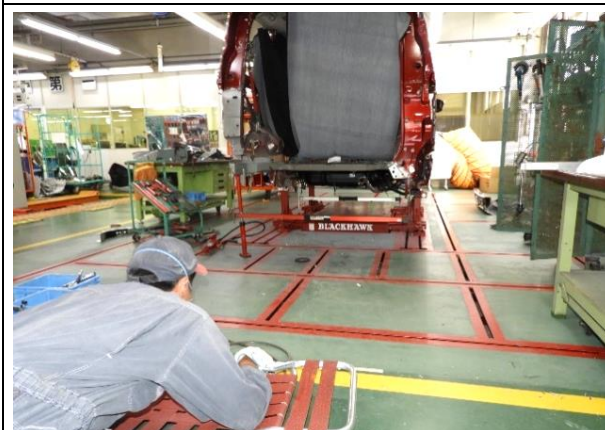
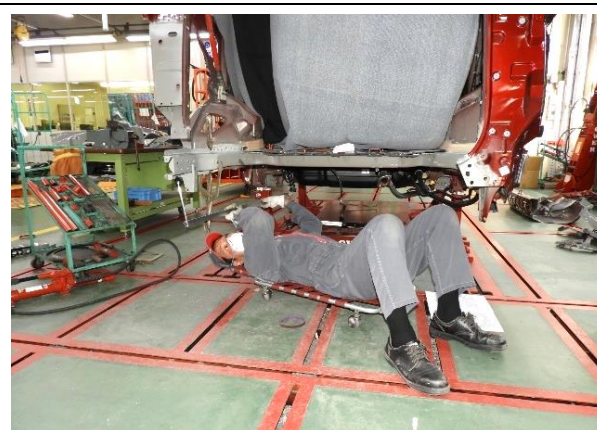
⑩ 左リアサイドメンバエクステンションの位置決め計測

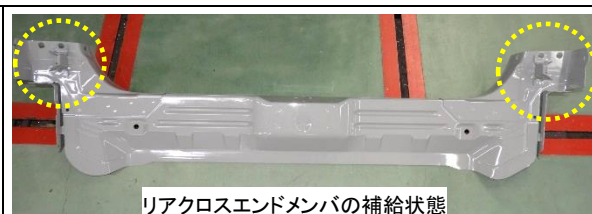
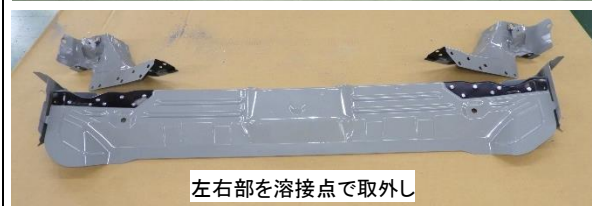
リアクロスエンドメンバの補給状態

左右部を溶接点で取外し

⑫ 今回の作業では、リアクロスエンドメンバの左右部を溶接点で取外し組付けることで、付随作業となる、右側のリアフェンダエクステンション、バックアウトロアピラー、バックロアレインフォース、バックインナピラー下部の取外し作業を省略することが可能になった

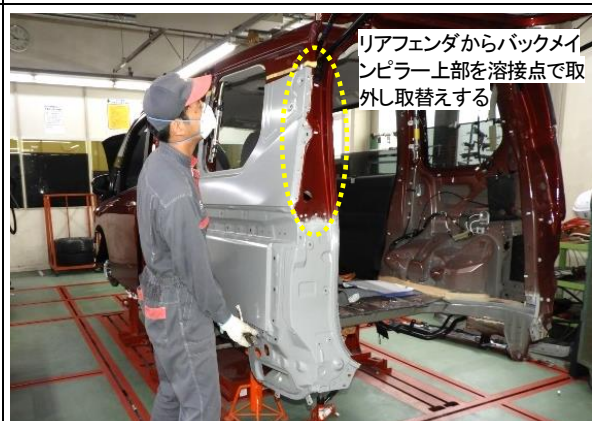
リアフェンダからバックメインピラー上部を溶接点で取外し取替える

⑭ リアフェンダの補給形態は、バックメインピラー部を含め一体で補給されるため、バックメインピラー上部を溶接点で取外し、アウトロアピラー部と一体で組付けする

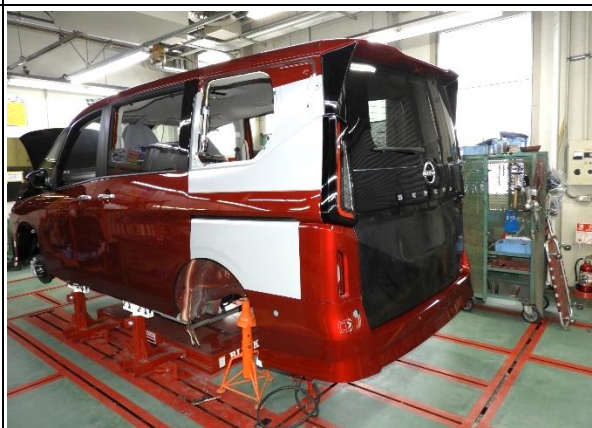
⑯ 外板パネルおよび艀装品の仮組を行い隙間や段差が正規位置になることを確認して、仮組み作業は終了、この後、外板艀装を分解し内板骨格の本溶接作業を行う
