# NEWS

自研センターニュース 令和7年4月15日発行  
毎月1回15日発行（通巻595号）

## 低隠ぺい性塗色 補修塗装作業事例 その1

## マツダ ロードスター (ND5RC) フロントサスペンション損傷修理事例

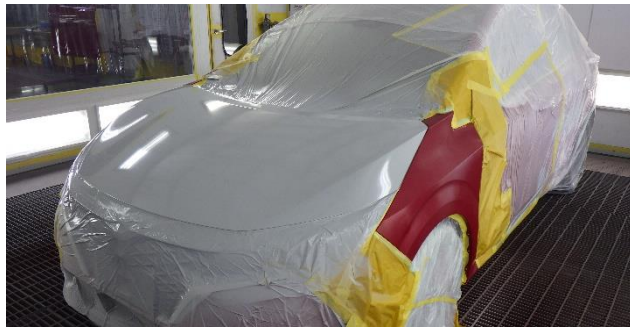
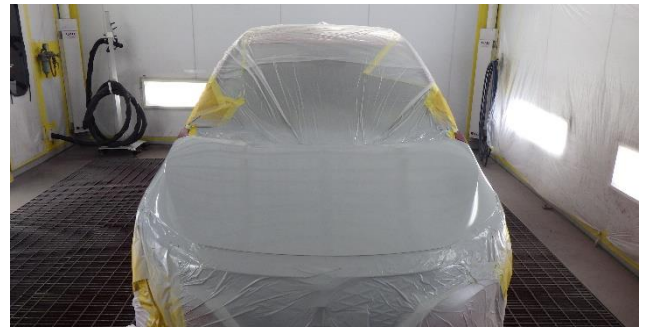
脱脂、清掃を実施後、メーカー指示に沿って調合したプラサフ色に近い下色を塗装します。プラサフが透けていないかを確認し、透けていなければカラーベースの塗装に移行します。

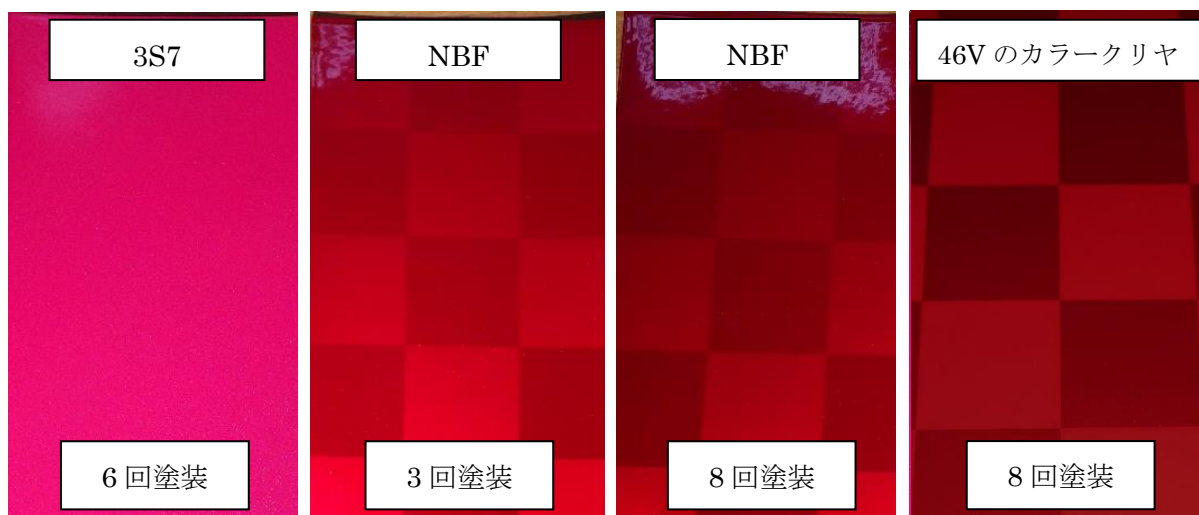
3S7は6回塗装すると下色なしでも染まります。NBFは8回塗装しても染まらず、塗装回数が増えるほど濃くなる傾向でした。これはカラークリヤ色の特徴と同じです。

今回は、この特徴を知らずに下色をブロック塗装しカラーベースのぼかし塗装を実施したためフェンダとフードで色違いが発生しました。そのためぼかし用下色塗料を作り、下色もぼかし塗装する必要があります。

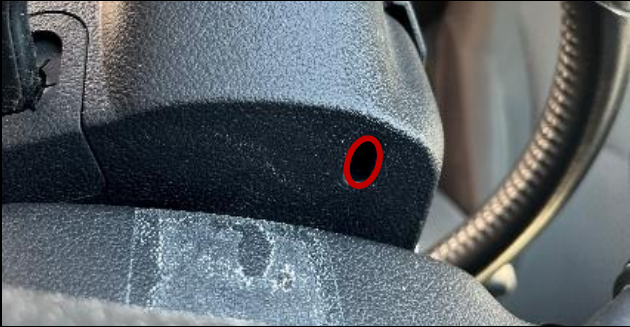
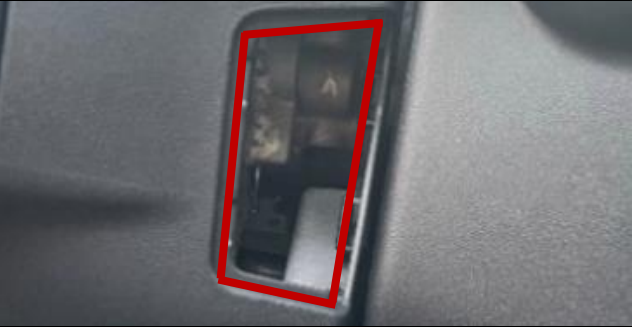
| ステアリング構造の比較 | |
|---|---|
| サービスホールの比較 | |

| ステアリング構造の比較 | |
|---|---|
| <p>前型プリウスに比べて工具を差し込むサービスホールが大きくなっています。</p> <p>ただし、変更があった箇所は3箇所のサービスホールのうち両サイドの2箇所のみです。</p> <p>3箇所のうち、2箇所のサービスホールが大きくなり、従来より作業性が良くなりました。</p> | |

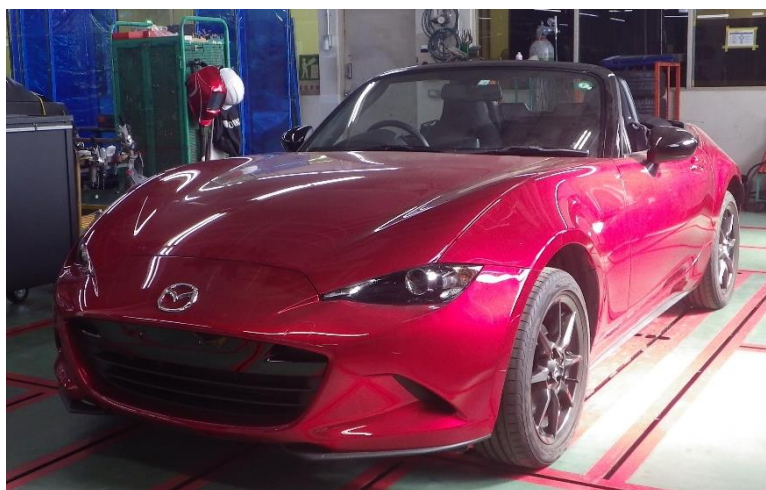
今回はマツダ ロードスター (ND5RC) のフロントサスペンション損傷修理事例を紹介します。3 時方向から右フロントホイールに直接入力があり、右フロントホイール、右フロントホイールハブベアリング、右ステアリングナックルが損傷しました。

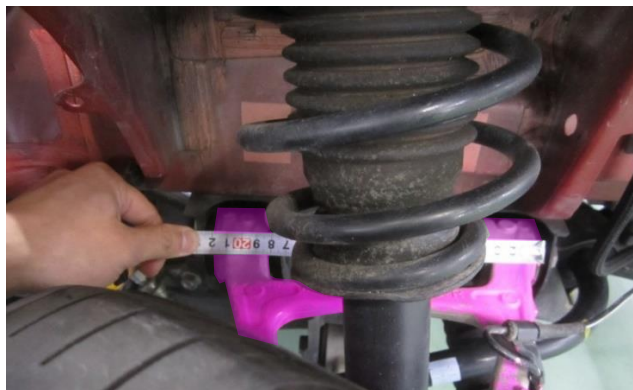
## ③右フロントアッパーム点検

サスペンションメンバ取付部 2 点距離計測

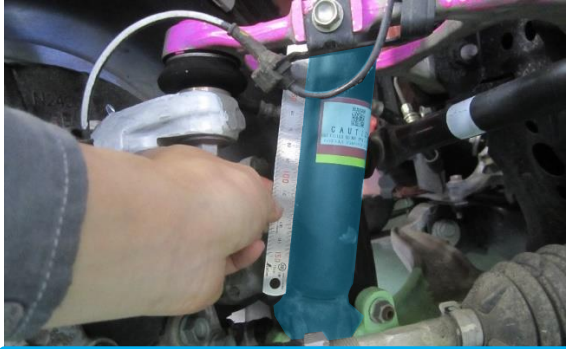
フロントショックアブソーバシェルケース曲がり確認

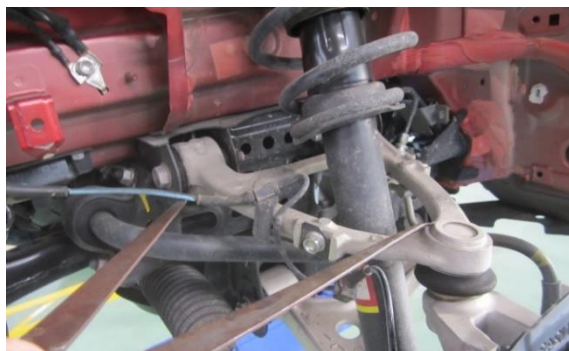
車両前方 2 点距離計測

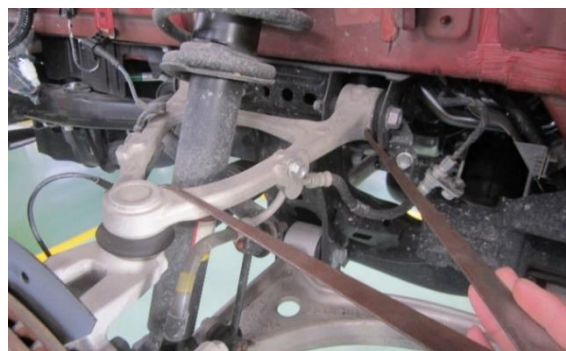
車両後方 2 点距離計測

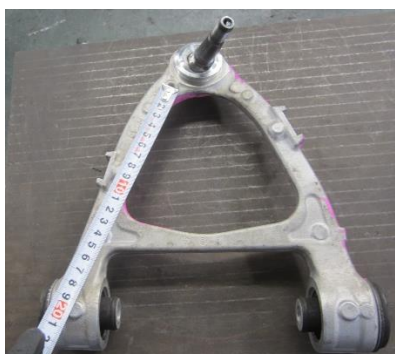
車両前方 2 点距離計測

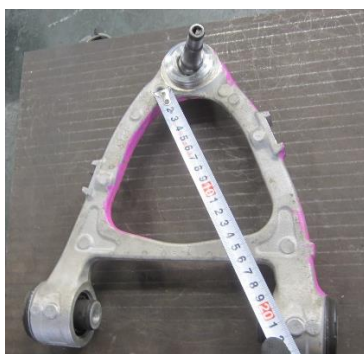
車両後方 2 点距離計測

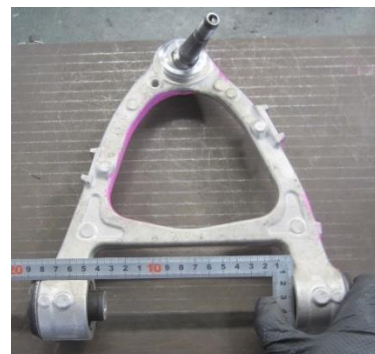
サスペンションメンバ取付部 2 点距離

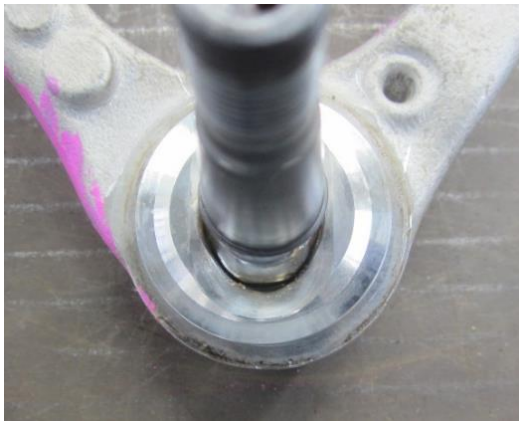
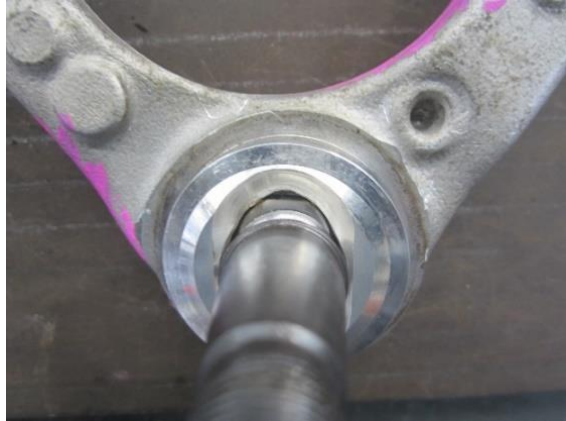
ボールジョイント部：打痕無し

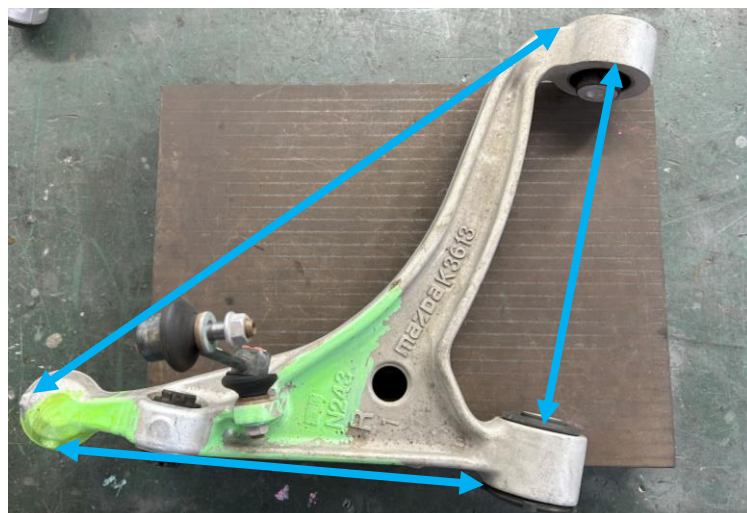
各部の距離を左右比較
