自研センターニュース

JUNE 2025

## トヨタ プリウス (MXWH60) フロントサスペンションメンバ損傷診断

## トヨタ プリウス (MXWH60) 前部衝突の損傷診断

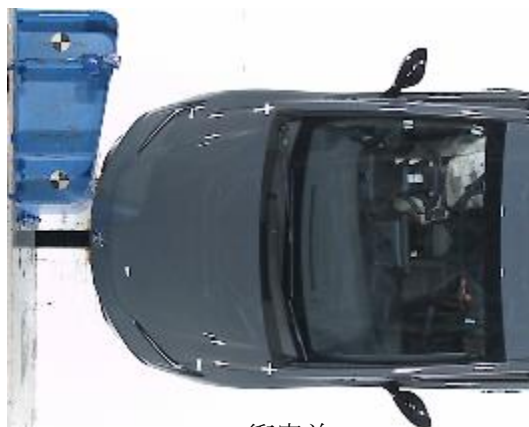
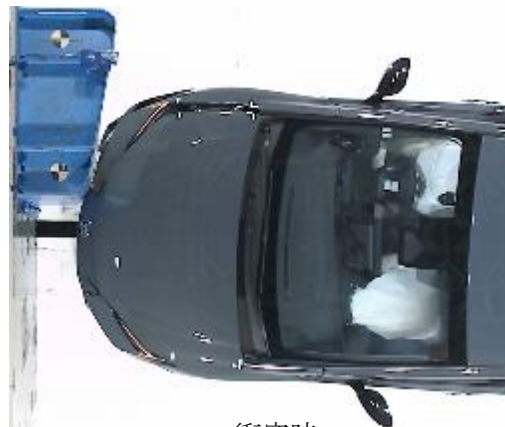
相手物：10° 傾斜オフセットバリア

衝突速度：15.17km/h

衝突形態：右 40%オーバーラップ

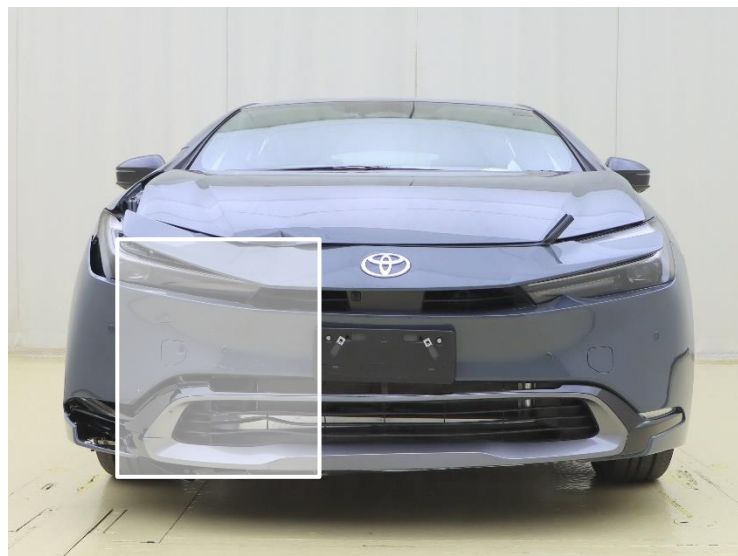
- ✓ 下写真の白枠部分が直接衝突した部位です。
- ✓ 前部全体の右側約 40%の幅で相手物と衝突して後方に押込まれています。
- ✓ 衝突によりエアバックが展開しました。

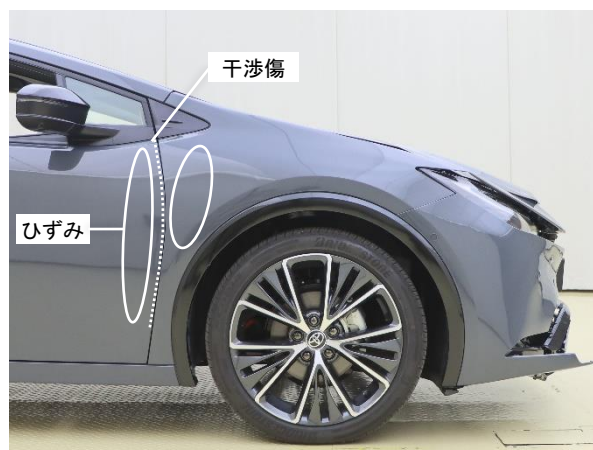
### 右フロントフェンダ、右フロントドア

- ✓ フロントバンパカバー、右ヘッドランプに押込まれ、折れや曲がりが生じています。
- ✓ 衝突によりフェンダ全体が後退し右フロントドアとの隙間が狭くなっています。また衝突後の右フロントドアの開閉により、右フロントドア前端部に接触傷やひずみがあります。

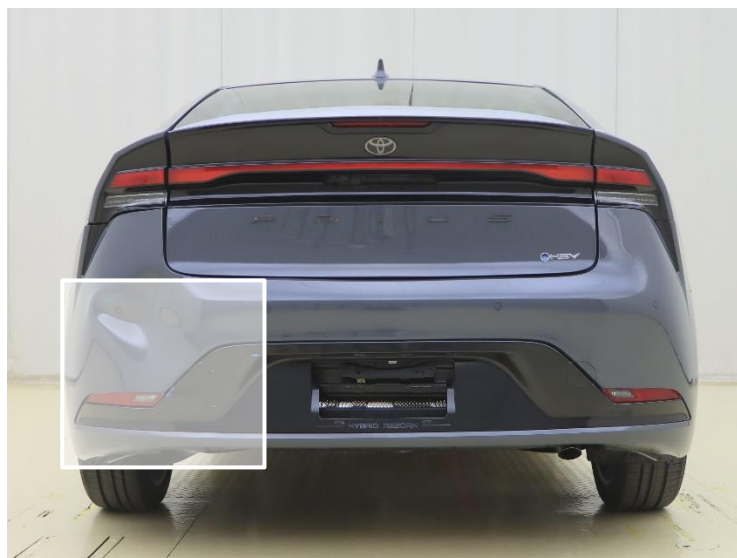
- ✓ 下写真の白枠部分が直接衝突した部位です。
- ✓ 後部部全体の左側約 40% の幅で相手物と衝突して前方に押込まれています。
