自研センターニュース

7  
JULY 2025

令和7年7月15日発行  
毎月1回15日発行（通巻598号）

## トヨタ プリウス (MXWH60) 後部損傷の復元修理

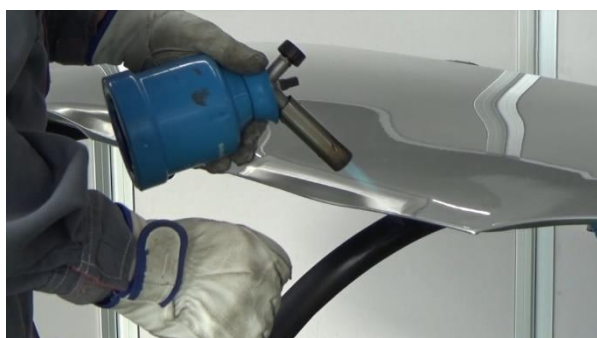
写真 5 加熱処理（表面）

今回は、トヨタ自動車株式会社発行のボデー修理書に 6000 系と案内がありますので、200℃で温度管理を実施します。

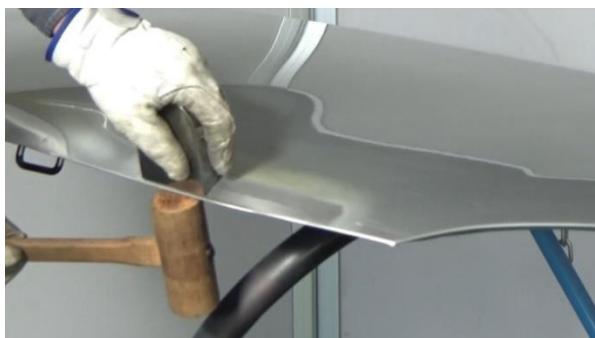
写真 10 板金作業（ヘミング部）

アルミニウムパネルは、鋼板と比較するとハンマリングの際の伸びが大きいいため、木ハンマなどを使用し打力を弱め、パネルの伸び、加工硬化を防止する必要があります。

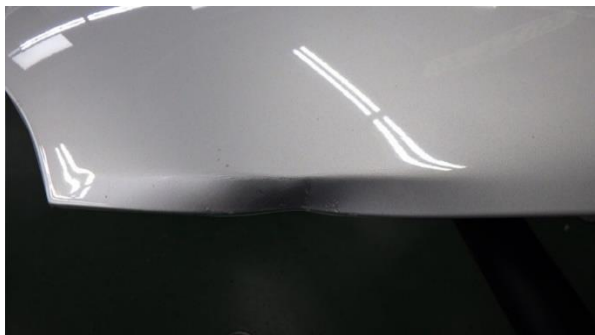
写真 17 インナパネルの圧痕

| 損傷角度 | 浸透探傷試験結果 | | 備考 |
|---|---|---|---|
| 75度 | 発生 | 無し | インナパネルを支点に、鋭角に折れた部位で割れ発生 |

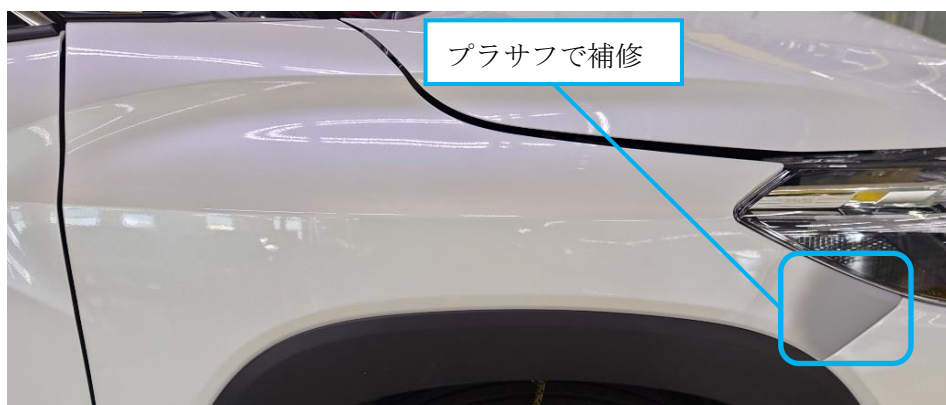
右フロントフェンダに浅い線傷がありましたので、今回はポリパテを使用せずに2液型プラサフにて補修作業を行いました。補修した状態に対して、パネル内のぼかし塗装を行いました。

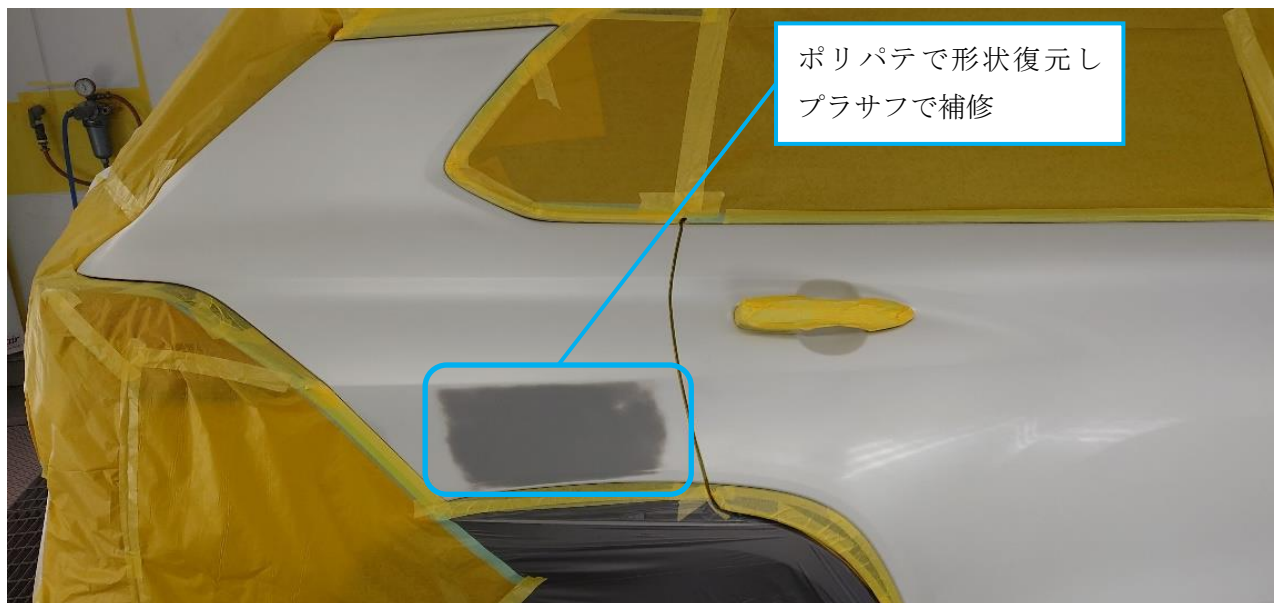
右クォータパネルに鋼板へ到達する線傷がありましたので、今回はポリパテからの補修作業を行いました。補修した状態に対してパネル内のぼかし塗装と右リアドアへのぼかし塗装を行いました。

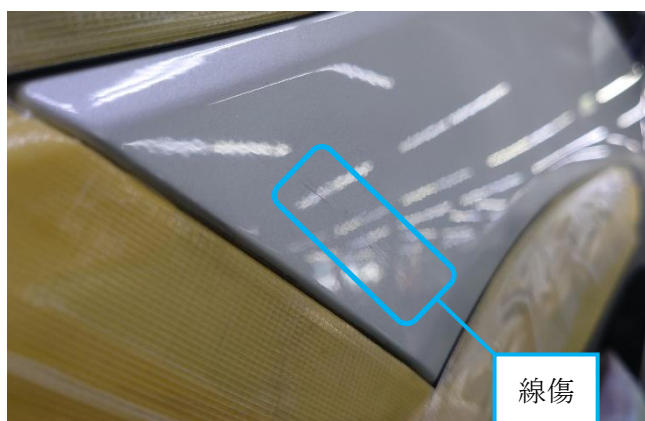
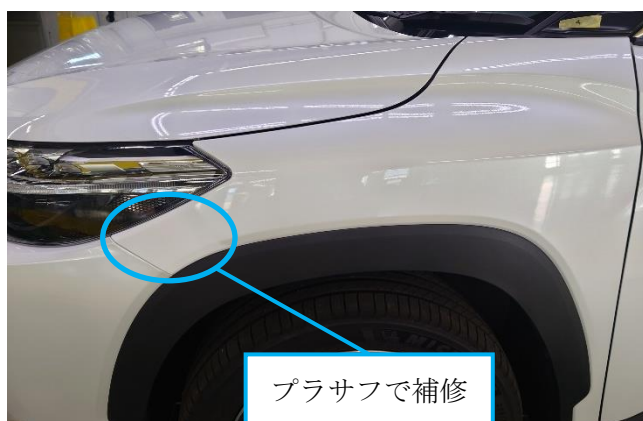
左フロントフェンダに浅い線傷がありましたので、今回はポリパテを使用せずに2液型プラサフにて補修作業を行いました。補修した状態に対してパネル内でのぼかし塗装を行いました。

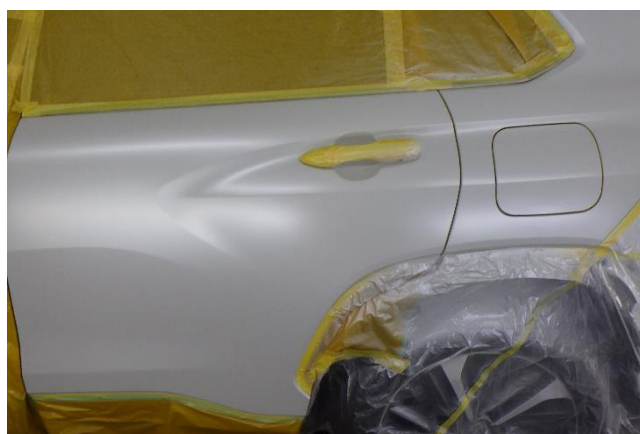
カラーベースのぼかし際付近に、にごりを薄く塗装します。グラデーションが作れているか確認し、パールベースの塗装に移行します。

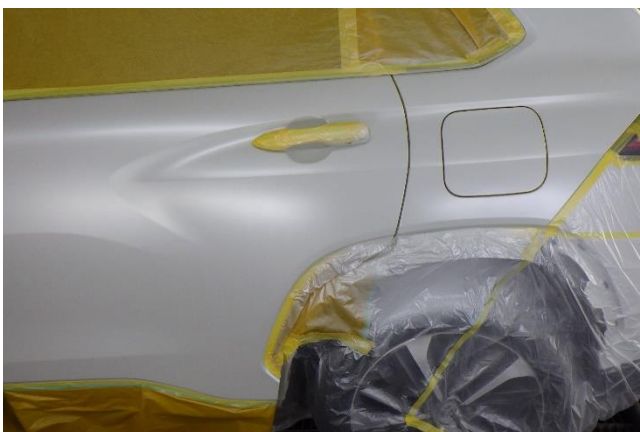
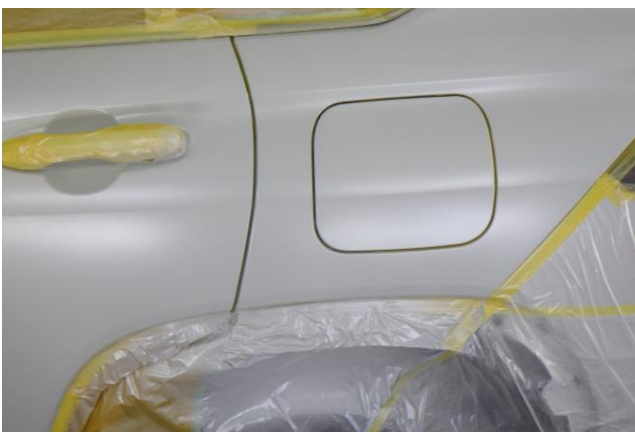
パールベース塗装後、輝きが均一か確認し、クリヤの塗装に移行します。

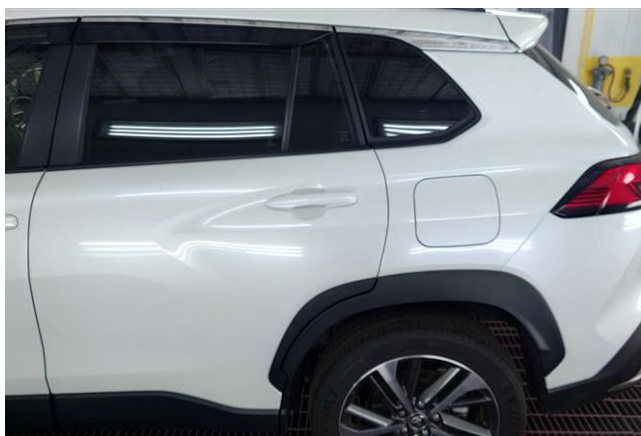
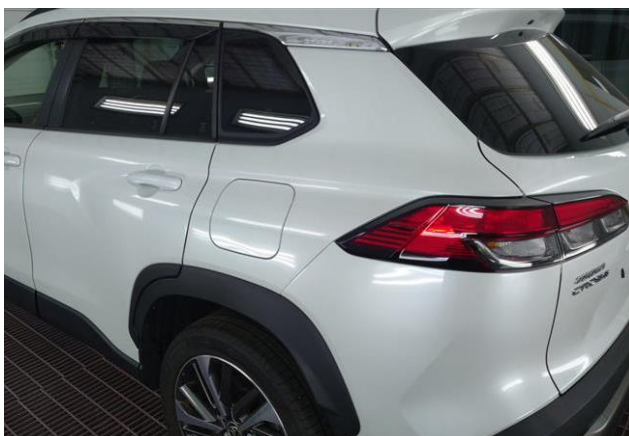
強制乾燥後、磨き作業でゴミブツの研磨、目消し、艶出しを行い塗装作業は終了です。

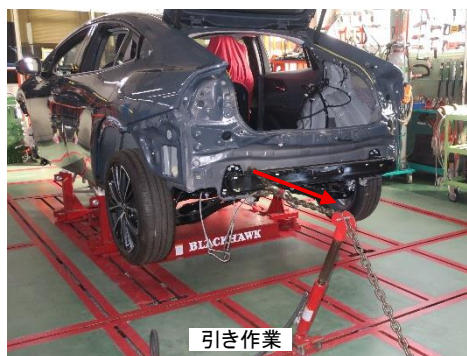
- ① 入力が6時方向で角度の付いた衝突のため、ロックアップパネル前後左右の4か所を固定、リヤバンパラインホースメント左側にチェーンを掛け6時方向に引き作業を行いました。

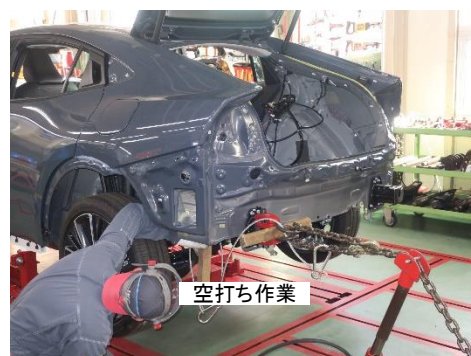
②引き作業で、リヤバンパラインホースメントの左リヤクラッシュボックス部分が切れたため、切り取った断面にクランプを取付けて空打ちを行いながら、6時方向に引き作業を行いました。

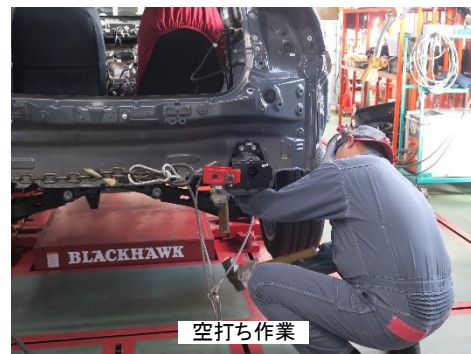
③右クラッシュボックス取付部分が右方向へ移動していたため、クランプを取付けて空打ちを行いながら9時方向に引き作業を行いました。

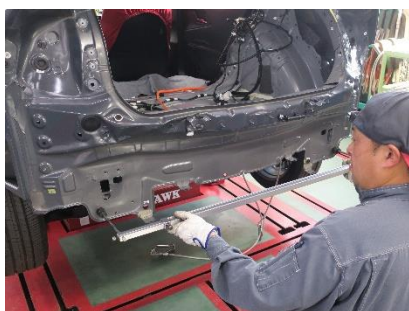
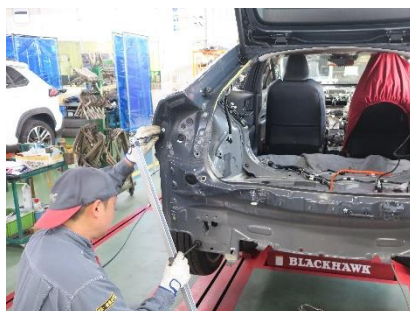
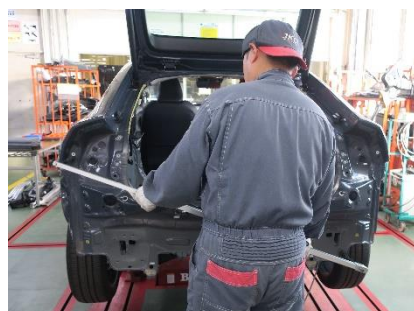
④引き作業後、リヤバンパラインホースメント(左右クラッシュボックス部)取付部分の寸法は、基準値に修正されました。

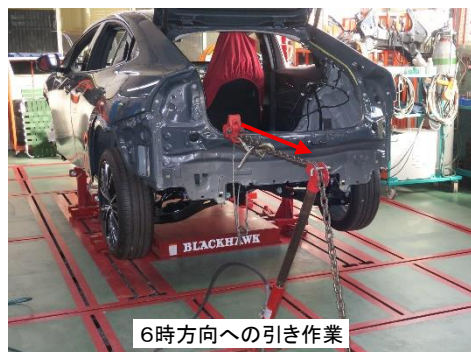
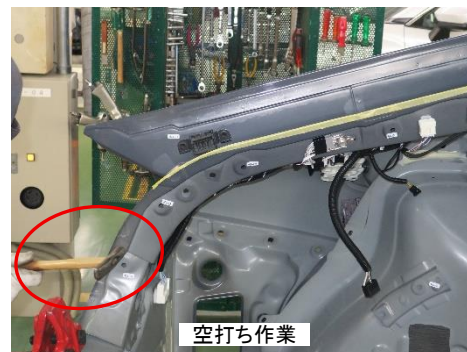
- ⑤続いて、バックドア開口部の左バックドアオープニングサイドリインホースの寸法を修正するため、ボデーローワーバックパネル左上部にクランプを取付け、空打ちを行いながら6時方向へ引き作業を行いました。

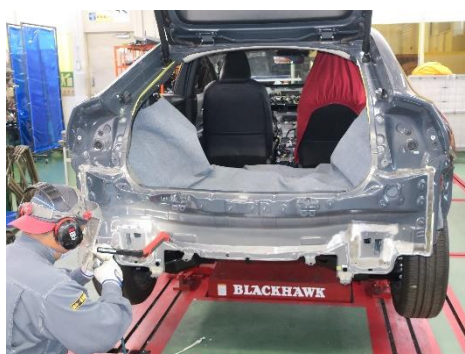
- ①各骨格パネルが基準の寸法に修正されたので、ボデーローワーバックパネルを取外しました。

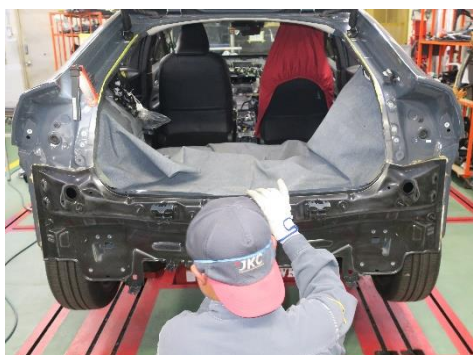
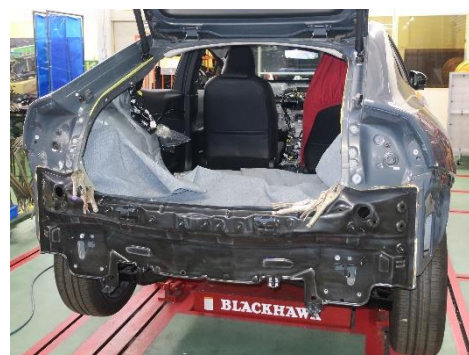
- ① 損傷部品の形状修正作業が完了したので、ボデーロワーバックパネルを仮付けして取付状態を確認しました。

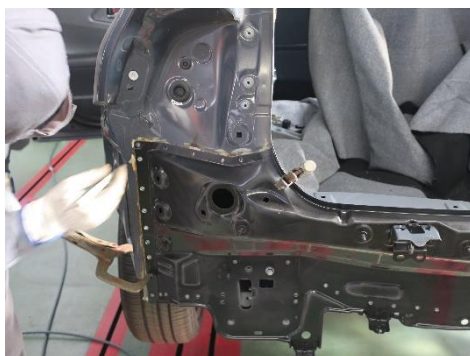
②続いて、ボデーローバックパネル補給部品にプラグ溶接用の穴をあけ、ボデーに防錆プライマを塗布する部分と塗布しない部分とを分けるため、穴越しに印を付けました。

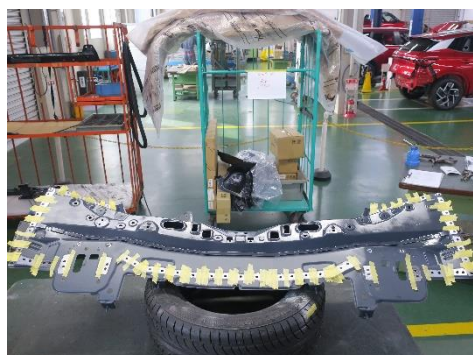
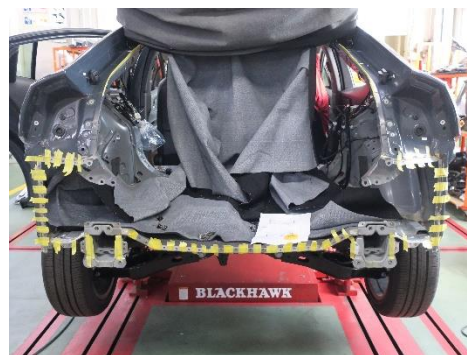
③ボデーローバックパネルを取外して、パネル側とボデー側の防錆プライマを塗布しない部分にマスキングテープを貼付けました。

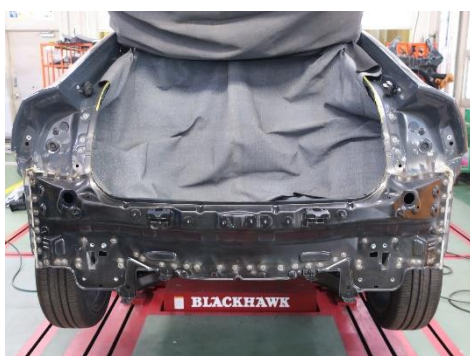
④錆止めプライマを塗布して乾燥させた後、マスキングテープを剥がし、剥がした部分に接着剤を塗布して硬化する前に車体にボデーローバックパネルを取付け、プラグ溶接を行って骨格修理作業を完了しました。
