自研センターニュース

AUGUST 2025

# スバル ソルテラ (XEAM10) フロントサスペンションメンバ損傷診断

## トヨタ プリウス (MXWH60) 前部損傷の復元修理

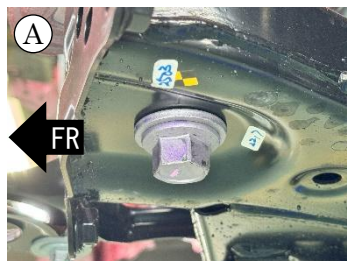
フロントサスペンションメンバ前端の取付ボルトのずれを点検

点検結果：①左側ボルトずれ無し

②右側ボルトずれ有り

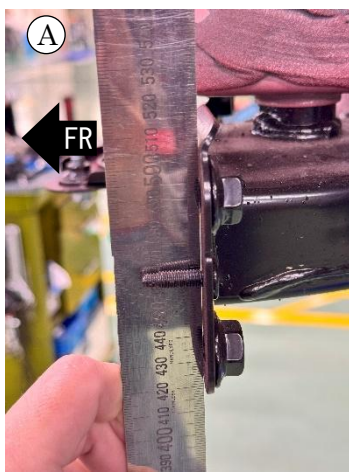
点検結果：①左側接続面 問題無し（すき間、ガタ付無し）

②右側接続面 問題有り（上部にすき間、ガタ付有り）

さらに、Fr バンパエクステンションサブ Assy の取付け面の精度がわずかではありますが確保できてないことが確認できました。
