自研センターニュース

令和7年9月15日発行  
毎月1回15日発行（通巻600号）

## スバル ソルテラ (XEAM10X) 前部衝突の損傷診断

## スバル ソルテラ (XEAM10X) 後部衝突の損傷診断

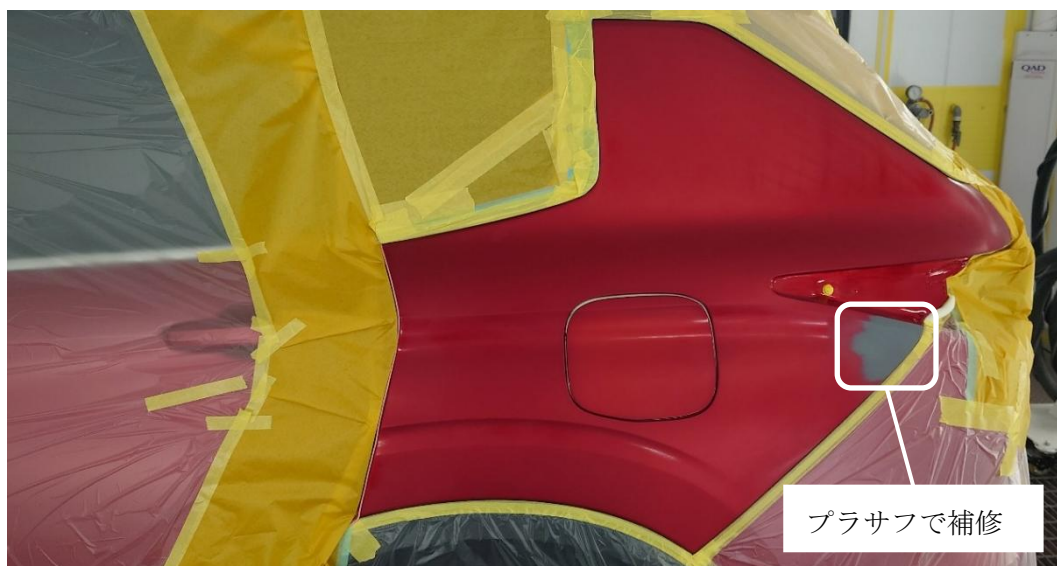
左クォータパネルに浅い傷がありましたので、ポリパテを使用せずに2液型プラサフを塗装して補修しました。補修した状態に対して、左クォータパネル内で、ぼかし塗装を行いました。

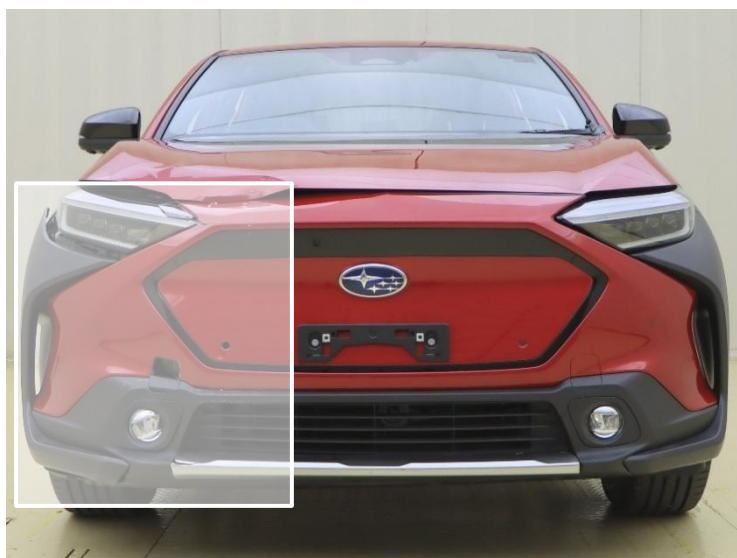
| 衝突イメージ | 衝突状況 |
|---|---|
| | 上下均質な固定壁へ若干の角度をもって衝突しています。<br>衝突速度は低速で、前面全体の右側約 40%の幅で衝突しています。 |

- ✓ 下写真の白枠部分が直接衝突した部位です。
- ✓ 前部全体の右側約 40%の幅で相手物と衝突して後方に押込まれています。

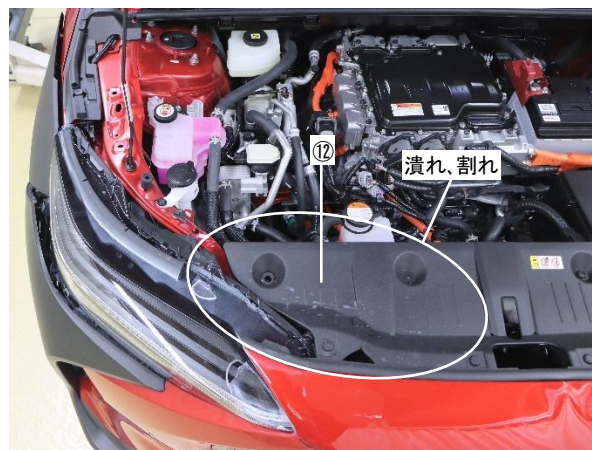
#### フロントバンパ

- ✓ ①フロントバンパカバー、②フロントバンパガードカバー、③フロントバンパアームホールカバー、④ラジエータグリルガーニッシュ No.2、⑤フロントバンパカバーインサート、⑥ラジエータグリルガーニッシュ、⑦ラジエータグリルサブ Assy ロウ、⑧右フォグランプ、⑨右フロントバンパエクステンション、⑩ラジエータグリルブラケット、⑪右ウルトラソニックセンサフロントセンタ、⑫ラジエータサポートオープニングカバーに、潰れや割れが生じています。

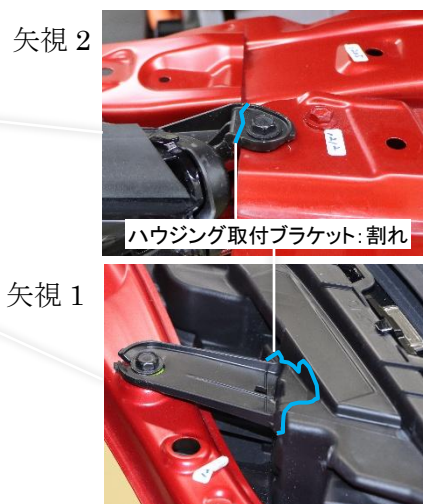
## ヘッドランプ

- ✓ 右ヘッドランプは、レンズやハウジングが割れ、ヘッドランプクリアランス LED ユニット No.1、ハウジング内部のヘッドランプユニット、LED イルミネーションランプに傷が付いています。
- ✓ 左ヘッドランプは、ハウジングの取付ブラケット部分が割れています。

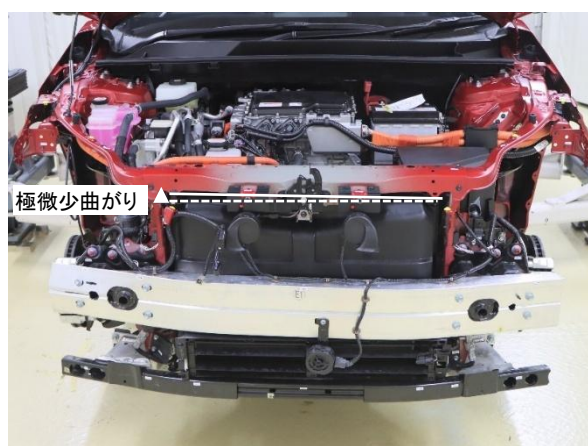
### ラジエータ

✓ ラジエータサポートアップの後退で極微小の曲がりが生じています。

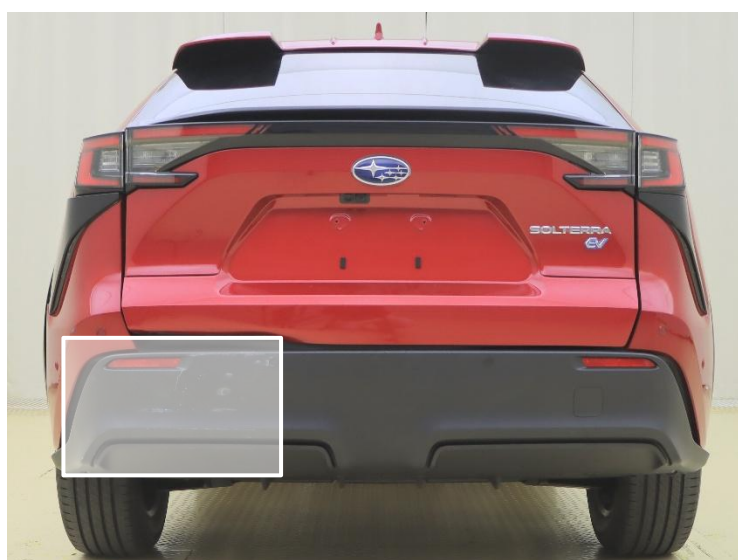
| 衝突イメージ | 衝突状況 |
|---|---|
| | 上下均質かつ平面な、高さ約 0.7m の物体 (約 1.4t) と若干の角度をもって衝突しています。<br>衝突速度は低速で、車体後面全体の左側 40% の幅で衝突しています。 |

- ✓ 下写真の白枠部分が直接衝突した部位です。
- ✓ 後部部全体の左側約 40% の幅で相手物と衝突して前方に押込まれています。

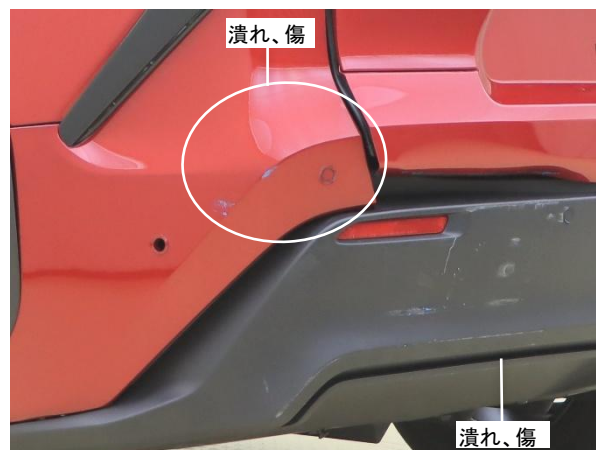
#### リヤバンパ

- ✓ ①リヤバンパカバー、②左リヤバンパピースに潰れや傷、③左ウルトラソニックセンサリヤセンタ、④ラゲッジルームワイヤ No.3 が、リヤバンパラインホースメントと接触して、割れや潰れが生じています。

- ラゲッジルームワイヤ No.3 は、コネクタ、コルゲートチューブに損傷があるため取替。
- フロアワイヤは、コネクタカバーの補給部品設定がないため取替。
