NEWS

自研センターニュース 令和5年12月15日発行
毎月1回15日発行(通巻579号)

プリウスα (ZVW41) 側面損傷修理事例

今回はトヨタ プリウスα (ZVW41) の側面損傷修理事例を紹介します。 入力は左フロントタイヤ、左フロントホイールを介し、左フロントピラー下部・左フロントフェンダエプロンサブ Assy・左トルクボックスフロント・ダッシュパネルサブ Assy が損傷しました。

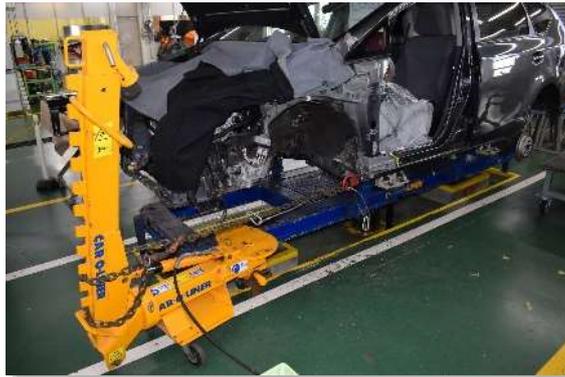
フランジ部引き作業

修正機（今回はカロライナ）を使用してフロントピラー下部とロックパネル前部のフランジ部をクランプし、12時方向へ引き作業を実施しました。ロックパネル前部にプルプレートを溶接し、12時方向へ引き作業を実施したところ、一定の効果は得られたものの板金完了レベルには至りませんでした。

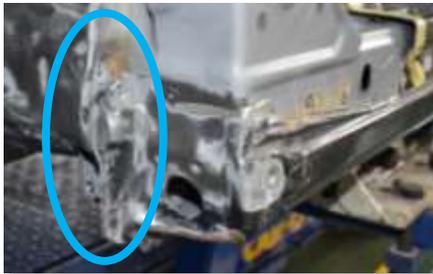
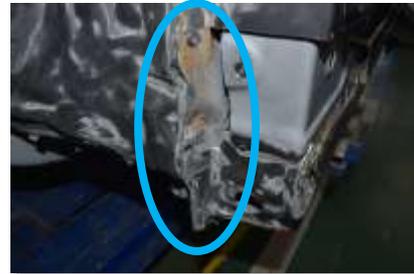
粗引き作業後の状態

この状態ではこれ以上の板金作業は不可能なため、ダッシュパネルの溶接部を切削し、めくりあげた状態で裏側スペース確保のうえ、板金作業ができる状態にしました。

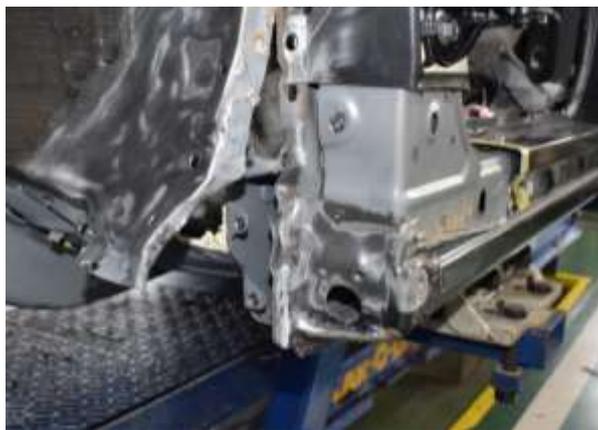
ダッシュパネルめくり状態

裏側にスペースができたことで、スライディングハンマやバールを使用して叩き出すことが可能となり、板金作業を完了することができました。

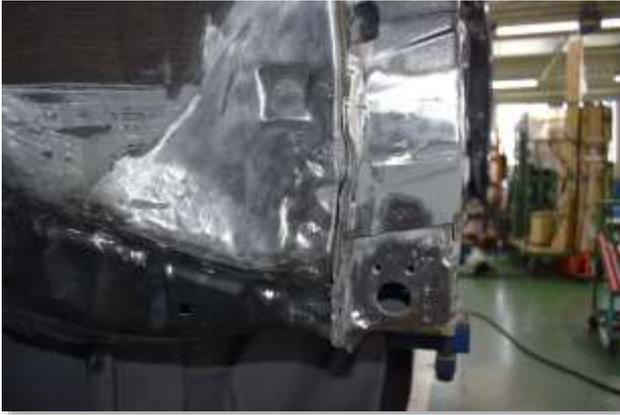
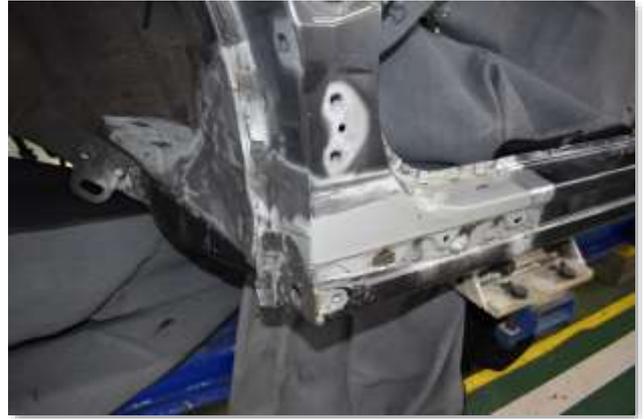
作業完了状態

その他、トルクボックス取替、左フロントフェンダエプロンの板金作業は、特に問題なく作業が可能でした。

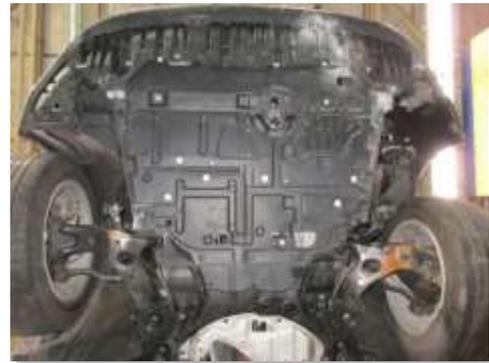
左フロントサスペンションアームサブ Assy ローNo. 1
フロントサスペンションクロスメンバサブ Assy

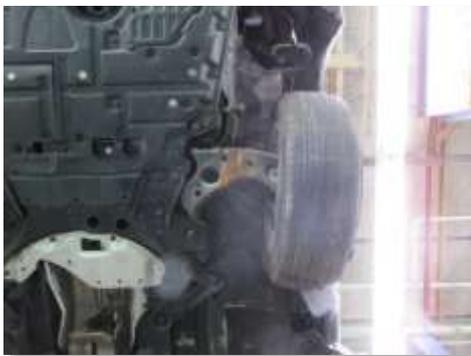
左フロントステアリングナックル
左ローボールジョイント Assy

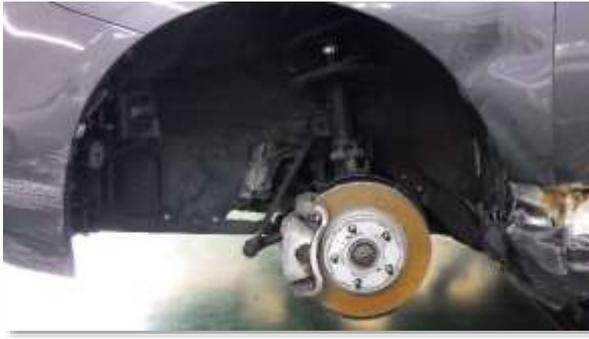
左フロントスタビライザーリンク Assy
左スピードセンサ

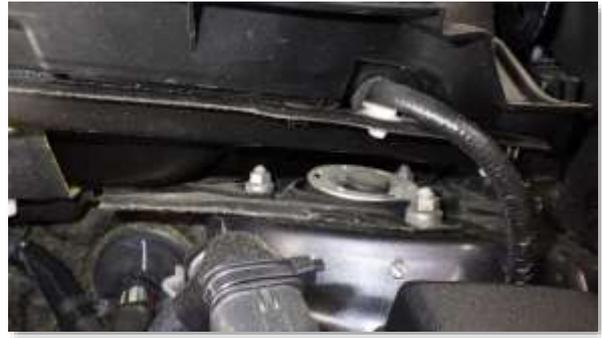
左ショックアブソーバ Assy フロント
左フロントドライブシャフト Assy

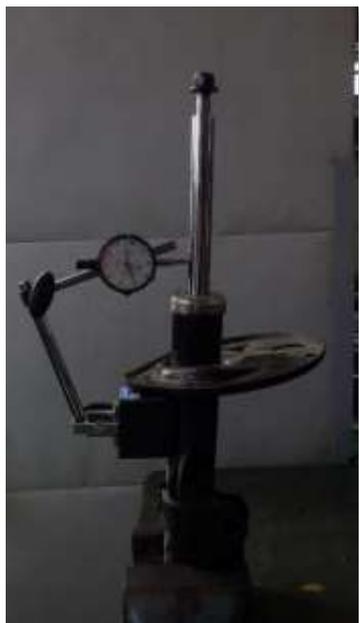
・ピストンロッド部

【点検結果】

- ・摺動抵抗あり（一定箇所の抵抗が強い）
- ・ダイヤルゲージ測定値（曲がり）：0.36mm

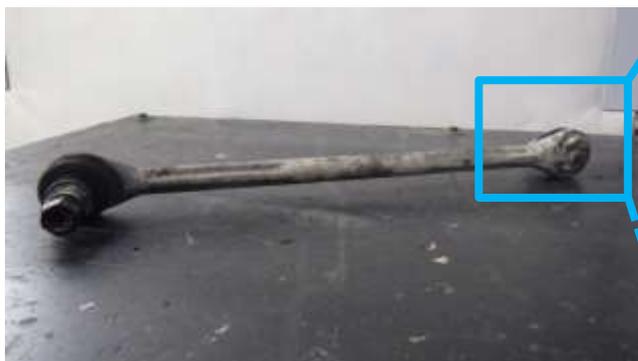
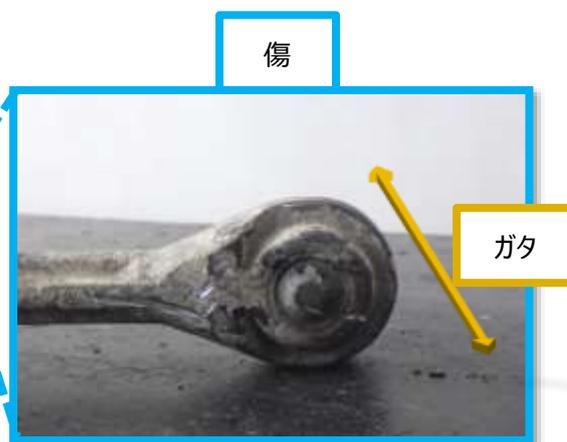
⑤左フロントスタビライザーリンク Assy：取替

※ボールジョイント軸方向にガタ

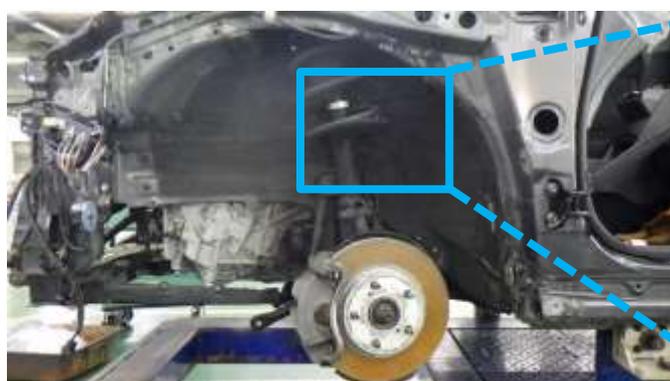
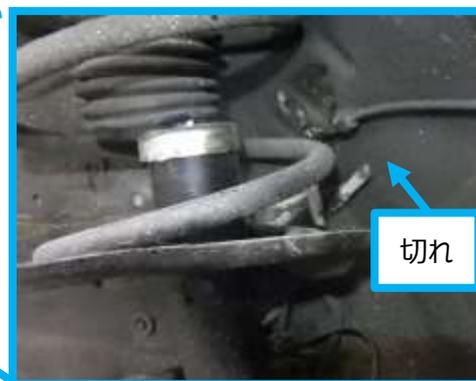
⑥左スピードセンサフロント：取替

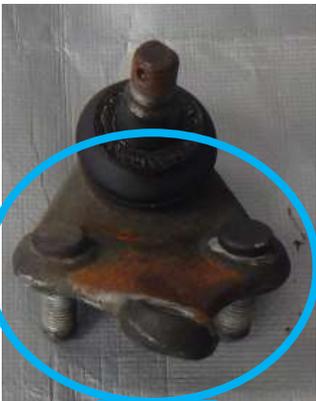
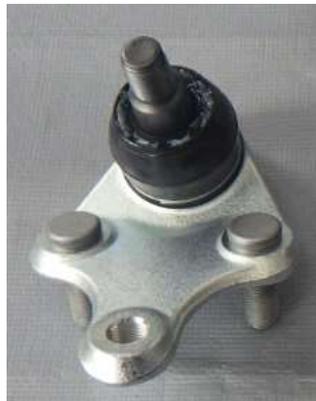
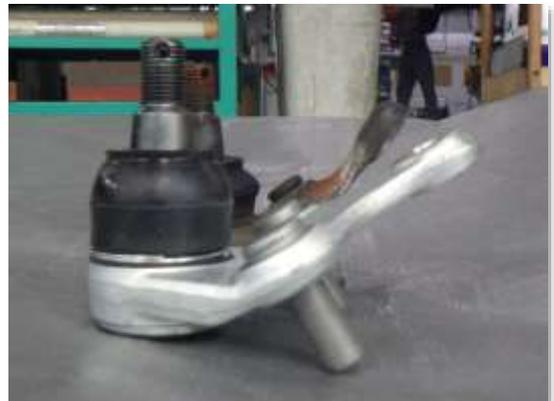
損傷部品

新品

比較

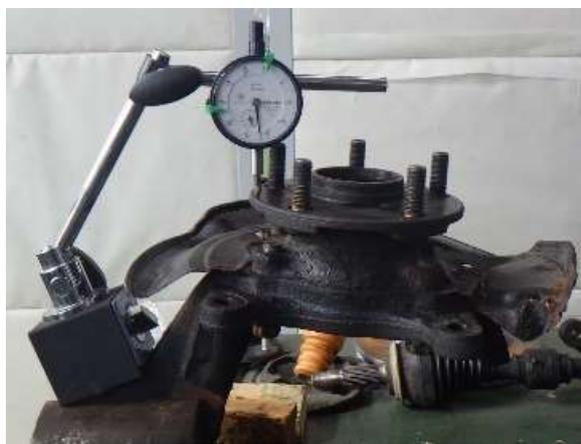
振れ点検

⑪左フロントアクスルハブ：再使用

【点検結果】

限度：0.05mm

※ベアリング異常無し

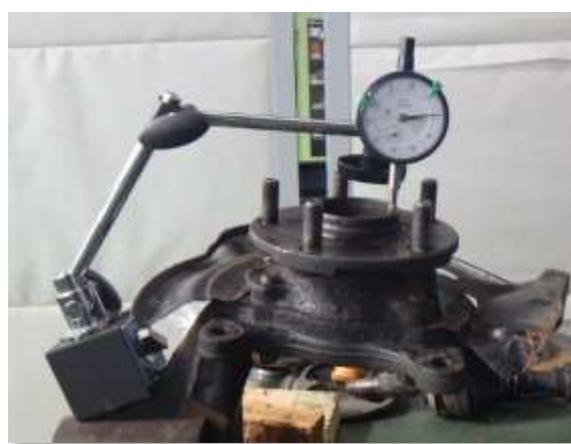
ガタ点検

【点検結果】

限度：0.05mm

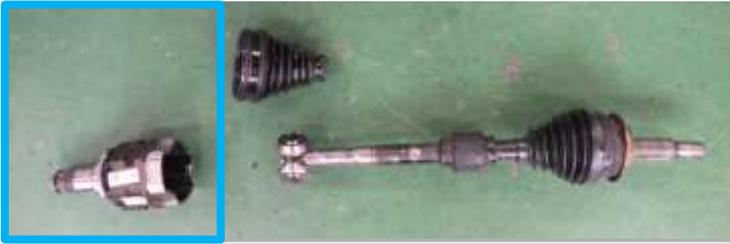
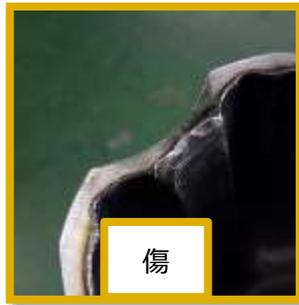
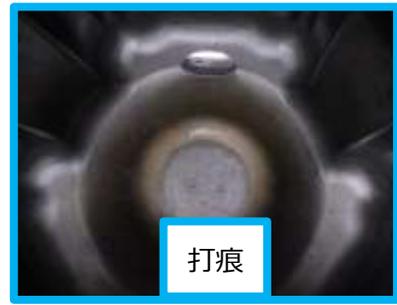
・インボードジョイント（トリポート）

⑬左フロントドライブシャフト Assy：取替

※傷はシャフトと接触、打痕はローラと接触して発生

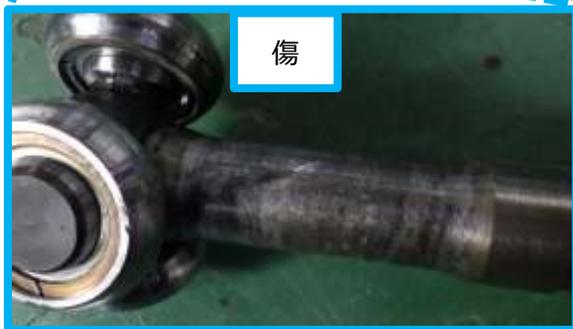
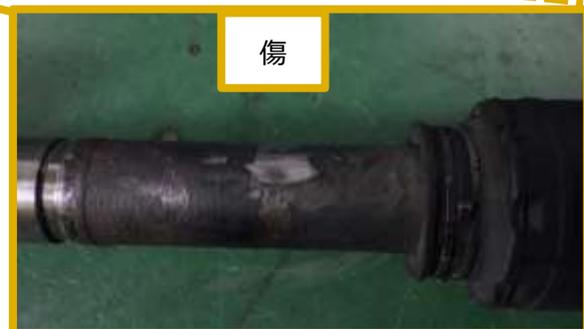
・シャフト

※ローラ付近の傷はインボードのアウトケースにより発生

※シャフト中間の傷はフロントサスペンションクロスメンバサブ Assy 取付けボルトにより発生

※フロントサスペンションクロスメンバサブ Assy 取付けボルトも損傷

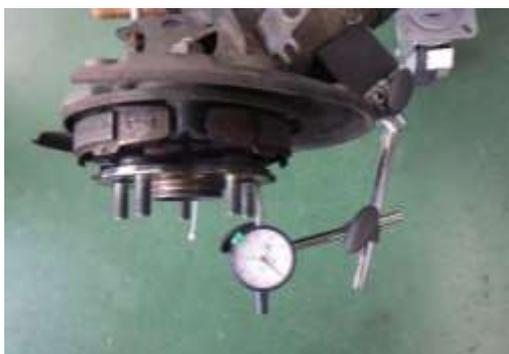
振れ点検

②左リアアクスルハブ：再使用

【点検結果】

限度：0.05mm
計測値：0.015mm
※ベアリング異常無し

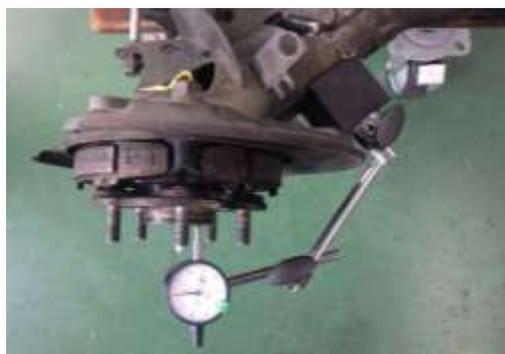
ガタ点検

【点検結果】

限度：0.05mm
計測値：0.015mm
※ベアリング異常無し

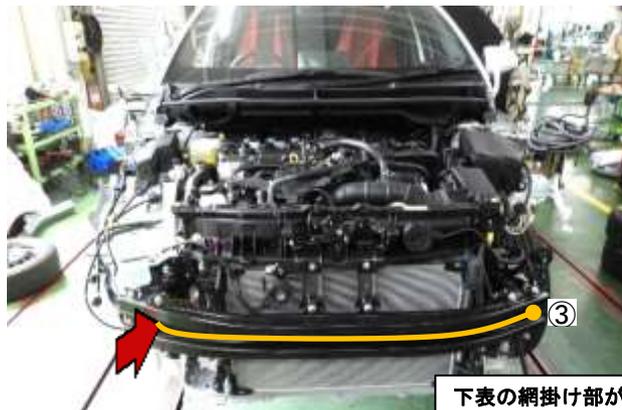
② 今回の衝突による誘発損傷（左側）の波及損傷と波及経路

下表の網掛け部分が今回衝突の損傷範囲			
①②③フロントバンパラインホースメント		④⑤フロントバンパラインホースメント	
①②③フロントサイドメンバブラケット(クラッシュボックス)		④⑤フロントサイドメンバブラケット(クラッシュボックス)	
①②③フロントサイドメンバ		④⑤フロントサイドメンバ(上方へ 3mm)

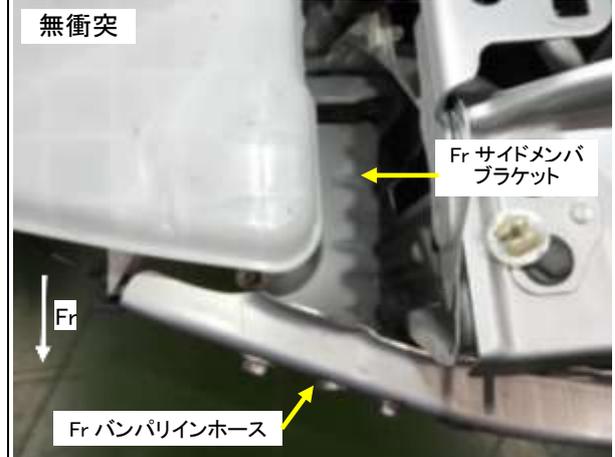
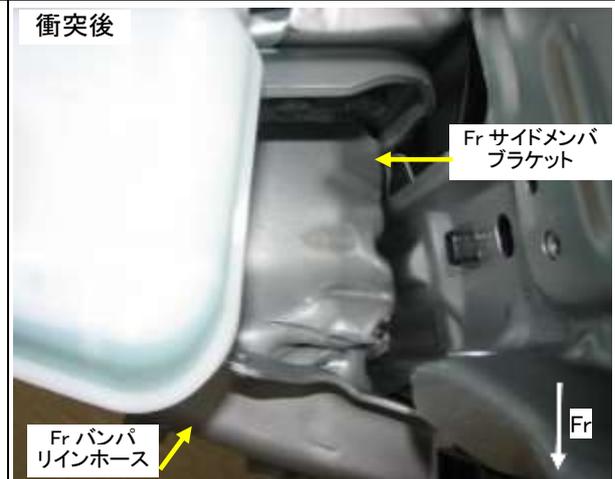
① 今回の衝突による右フロントサイドメンバブラケットの損傷（直接損傷）と波及損傷の関係

<p>・右フロントサイドメンバブラケット（クラッシュボックス）の損傷状態から波及状況を検討する 両車の右フロントサイドメンバブラケットの損傷状態はアコーディオン状に押し潰されている。潰れ量は両車とも、同程度（50%程度）の変形量であるが、プラットフォームごとの損傷特性が分かれば、サイドメンバブラケットの潰れ状態から、車種ごとに着力側の波及状況を想定することが可能になる。</p>

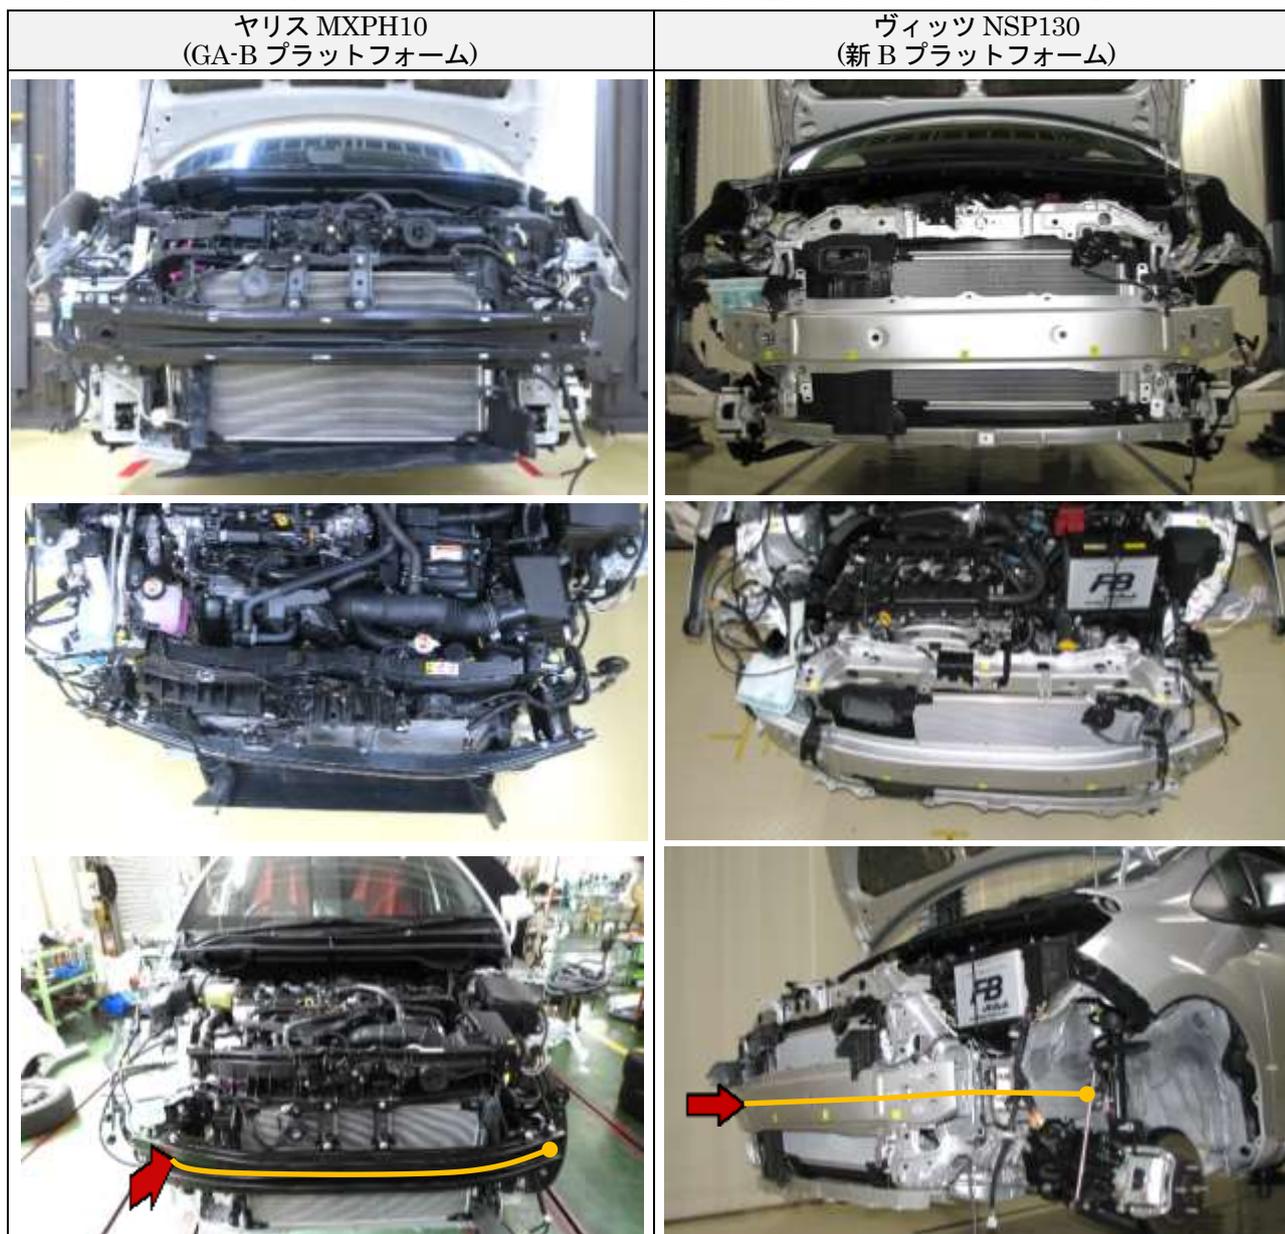
③ 今回の衝突によるフロントバンパレインホースの損傷（直接損傷）と左側骨格（誘発損傷）の関係

・フロントバンパレインホースメントの損傷状態から左側誘発損傷の状況を検討する

両車ともフロントバンパレインホースメントの右側が押込まれ、緩やかに右半分には押し込み変形が発生しているが、大きな折れはない。バンパレインホース左側は左フロントサイドメンバブラケットの取付面を支点に左方向に押し出される方向に力が働き、両車とも左フロントサイドメンバブラケットに損傷が発生している。

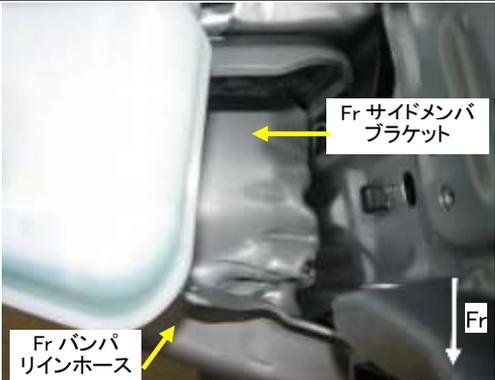
◇ 右フロントサイドメンバブラケットの損傷状態から右骨格の波及損傷を検討（ケース 1）

右フロントサイドメンバブラケット全体の約 50%が潰れている場合		
	ヤリス MXP10 (GA-B プラットフォーム)	ヴィッツ NSP130 (新 B プラットフォーム)
両車の損傷状態

損傷特性を踏まえた部位ごとの想定される損傷状況		
右フロントサイドメンバ	フロントサイドメンバ先端フロントサイドメンバブラケット取付部（フロントバンパマウンティングリインホース）変形の可能性は極めて高い。サイドメンバ本体は持上がりなど、外見で確認できない程度の波及の可能性あり	フロントサイドメンバ前部に变形がなくてもエンジンマウント後部側で折れ等の変形の可能性が高い
右フロントフェンダエプロン		フロントサイドメンバからの波及（寸法移動）の可能性あり
ダッシュパネル	波及損傷の可能性は低い	フロントサイドメンバ取付部周辺に波及変形の可能性が高い。シーラ、アンダコートの割れ確認要
カウルパネル		波及損傷の可能性は低い
フロントサスペンションクロスメンバ	直接損傷がなくてもフロントサイドメンバからの波及による変形の可能性あり	アンダロードパス機能がないため、損傷の可能性は低い

ヤリス（GA-B プラットフォーム）の場合、フロントサイドメンバブラケットの取付面になる、フロントサイドメンバ先端部に溶接されるフロントバンパマウンティングリインホースメントが湾曲的に変形する。50%変形程度の方であれば、フロントサイドメンバ本体は、持上がりなど振れによる寸法移動（基本修正+先端部の形状修正）の範囲の可能性が高い。さらに、フロントサスペンションクロスメンバはアンダロードパスを形成するため、先端部がフロントサイドメンバ先端下部にボルト結合されている。衝突相手物との直接損傷がなくても、フロントサイドメンバの変形にともない同様の寸法変化（変形）の可能性がある。状況に応じ個別の点検を要する。

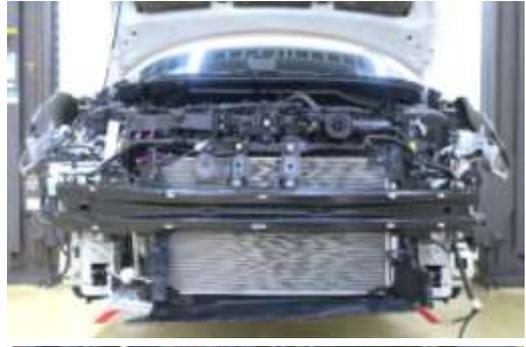
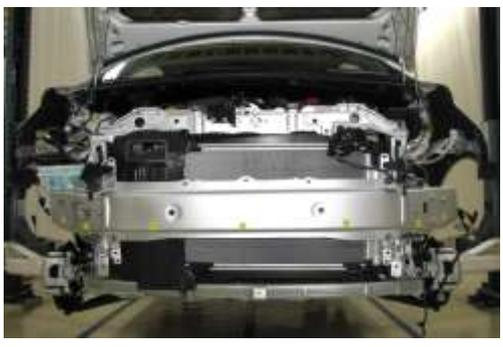
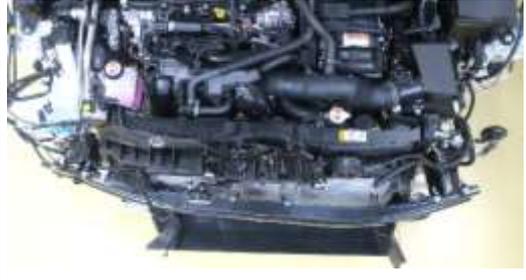
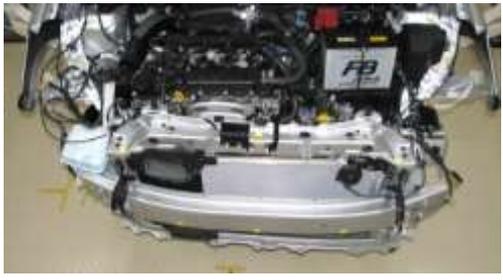
◇ フロントバンパラインホースメントの損傷状態から左骨格の誘発損傷を検討（ケース 1）

フロントバンパラインホースメント全体の右半分が緩やかに押し込み変形している場合		
	ヤリス MXP10 (GA・B プラットフォーム)	ヴィッツ NSP130 (新 B プラットフォーム)
両車の損傷状態

損傷特性を踏まえた部位ごとの想定される損傷状況		
左フロントサイドメンバブラケット	フロントバンパラインホースメントからの波及により取付面変形の可能性が高い	
左フロントサイドメンバ	左フロントサイドメンバブラケット取付面変形の可能性と共にサイドメンバ本体に振れなどの寸法変化の可能性あり。(フロントバンパラインホースへ今回より大きな押し込みがある場合は振れなどの寸法移動の可能性が高くなる)	
左フロントフェンダエプロン	誘発損傷の可能性は低い

ヤリス（GA・B プラットフォーム）、ヴィッツ（新 B プラットフォーム）ともに左側の内板骨格（着力と反対側）への誘発損傷は同様な傾向を示します。

フロントサイドメンバは、前後方向（潰れ方向）に変形させるには大きな力を要しますが、横方向（振れ方向）には、潰れ方向に対して小さな力で変形します。よって、誘発損傷は、潰れ方向の直接損傷より小さな力で復元しやすい損傷といえます。両車のように超高張力鋼板製のフロントバンパラインホースメントを採用している車両では、強固な部材で力を受けとめるので、着力側と反対側の内板骨格にも力が分散されることを念頭に置いた損傷診断が必要です。

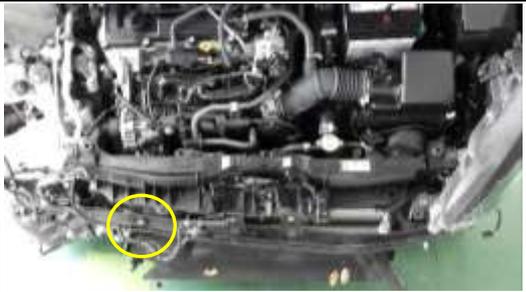
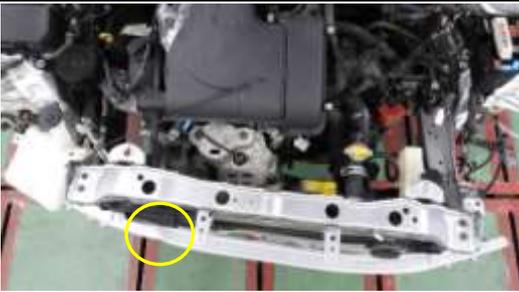
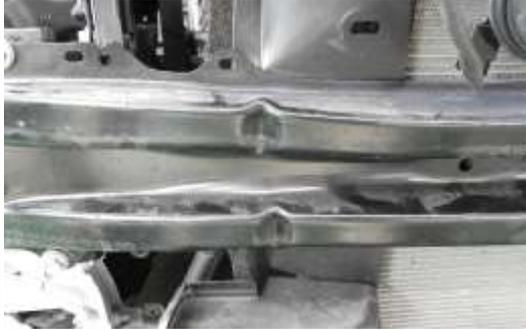
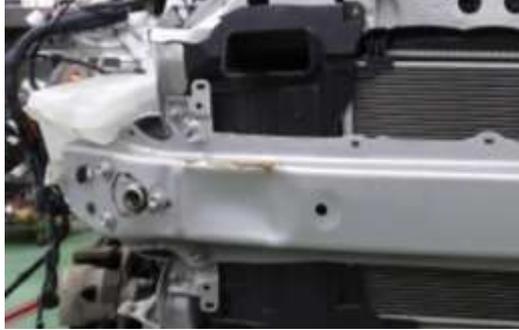
フロントバンパラインホースメント右寄り が 押込みにより折れ変形している場合		
	ヤリス MXP10 (GA-B プラットフォーム)	ヴィッツ NSP130 (新 B プラットフォーム)
両車の損傷状態

損傷特性を踏まえた部位ごとの想定される損傷状況		
左フロントサイドメンバブラケット	フロントバンパラインホースメントからの波及により取付面変形の可能性が高い	
左フロントサイドメンバ	左フロントサイドメンバブラケット取付面変形の可能性と共にサイドメンバ本体に振れなどの寸法変化の可能性が高い。今回のようにラインホースビーム部に折れ変形が発生するほどの大きな押込みがある場合、左方向への押し出しによる寸法移動が大きくなる。さらに押込みが大きい場合は右方向へ引き戻す力が作用する	
左フロントフェンダエプロン	左フロントサイドメンバからの波及による誘発損傷の可能性はある

前述（ケース1）②と同様、左側の内板骨格に対する影響は、両車とも同様な損傷特性を示します。バンパラインホースビーム部に押込みによる折れが発生している場合は、バンパラインホースのラウンド形状（弓形形状）が直線状から逆「くの字」の変形になると、左フロントサイドメンバに加わる力が押し出しから、内側へ引込む方向に、力の向きが反対になります。状況によっては、押し出しと引込みが相殺しフロントバンパラインホースメントに押込みによる折れが発生しても左フロントサイドメンバに振れ変形がほとんど発生していないケースもあります。

両車のような強固なフロントバンパラインホースメント（超高張力鋼板）を有する車両へのオフセット衝突によりフロントバンパラインホースメントが折れ曲がるほどの押込みが発生した場合、着力側のフロントサイドメンバに折れ曲がりダッシュパネルへ波及が発生するような損傷状態においても、着力と反対側の損傷は緩やかで、復元しやすい損傷といえます。
